# Canteras en San Carlos de Bariloche: Evaluación de la situación actual y propuesta para el plan de cierre de una cantera

Proyecto Final Integrador

Requisito para optar por el título de Ingeniero Ambiental

Julio 2017

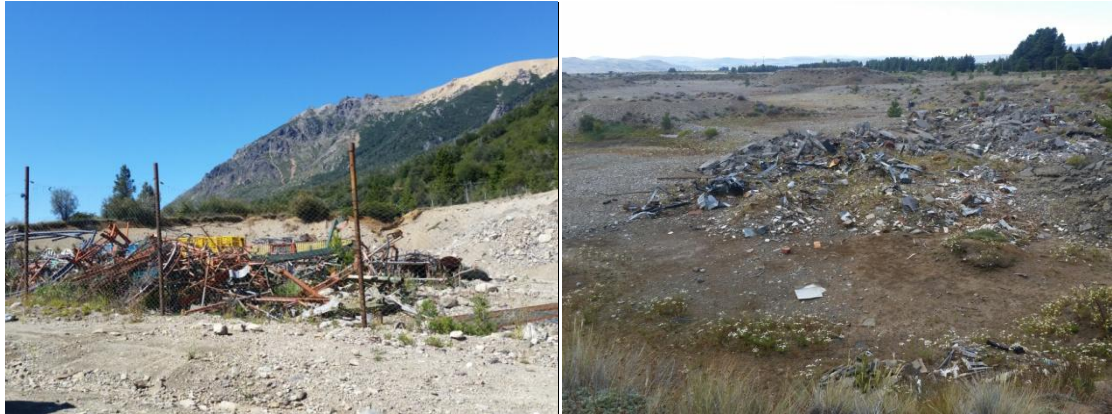
La presencia de basura se pudo evaluar sólo en aquellas canteras donde se pudo ingresar o se pudo observar desde algún punto fuera de la cantera (Figura 22). En la mayoría de las canteras no se encontraron residuos y en las que sí los había, en general eran cantidades menores.

Figura 22 – Presencia de basura en las canteras de Bariloche. Izquierda: Catedral, derecha: Ruta Prov. N°80. Fuente: propia.

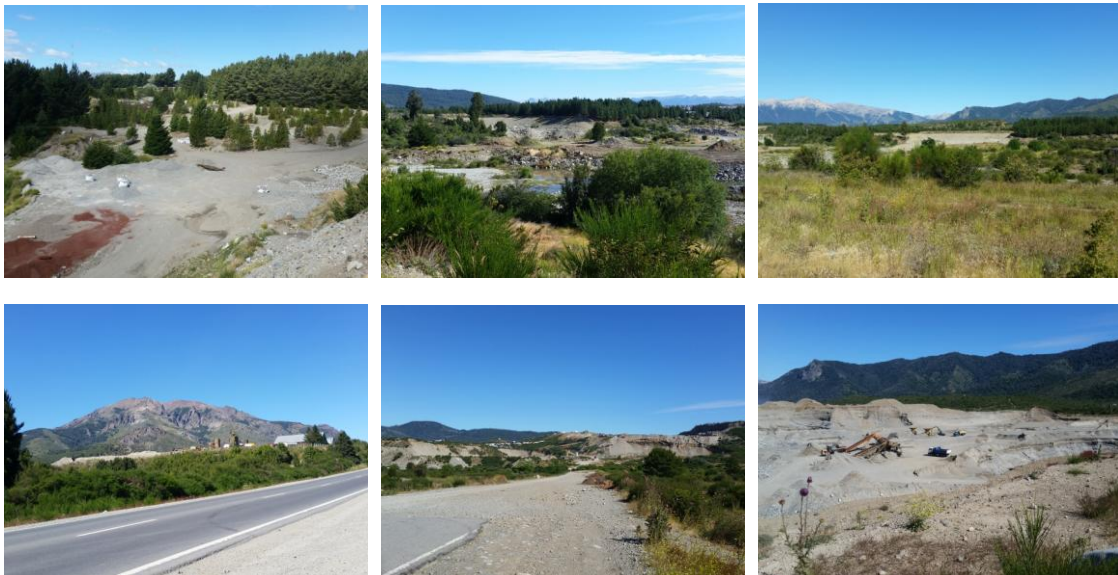
La mayoría de las canteras presentan impacto visual desde algún sitio público, generalmente desde rutas como se muestra en la Figura 23.

Figura 23- Impacto visual de canteras en Bariloche. Fuente: propia.

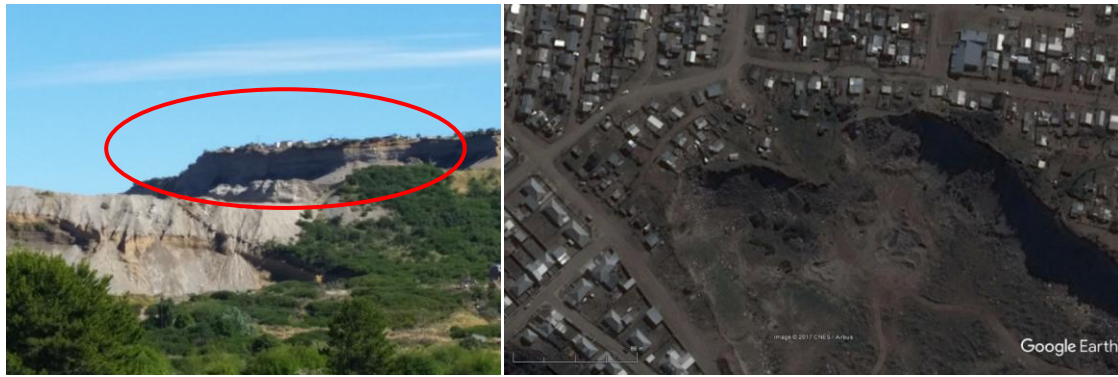
Otra problemática grave en la cantera Municipal es el riesgo de derrumbe de los taludes de la cantera (Figura 26), que en algunos casos alcanzan los 60 m de altura, y por encima de los cuales se encuentran asentamientos de viviendas. Muchos de estos asentamientos son producto de la usurpación de tierras municipales que históricamente no han tenido un uso definido y que son tierras de fácil acceso por la falta de cerco perimetral. Son tierras residuales, expuestas a distintos riesgos y carentes de servicios básicos, pero que por otro lado son sitios que presentan mayor seguridad frente a eventuales desalojos (Mendiburu et al., 2004).

Figura 26 – Viviendas sobre el talud de la Cantera Municipal. Fuente: propia, Google Earth [01/10/16].

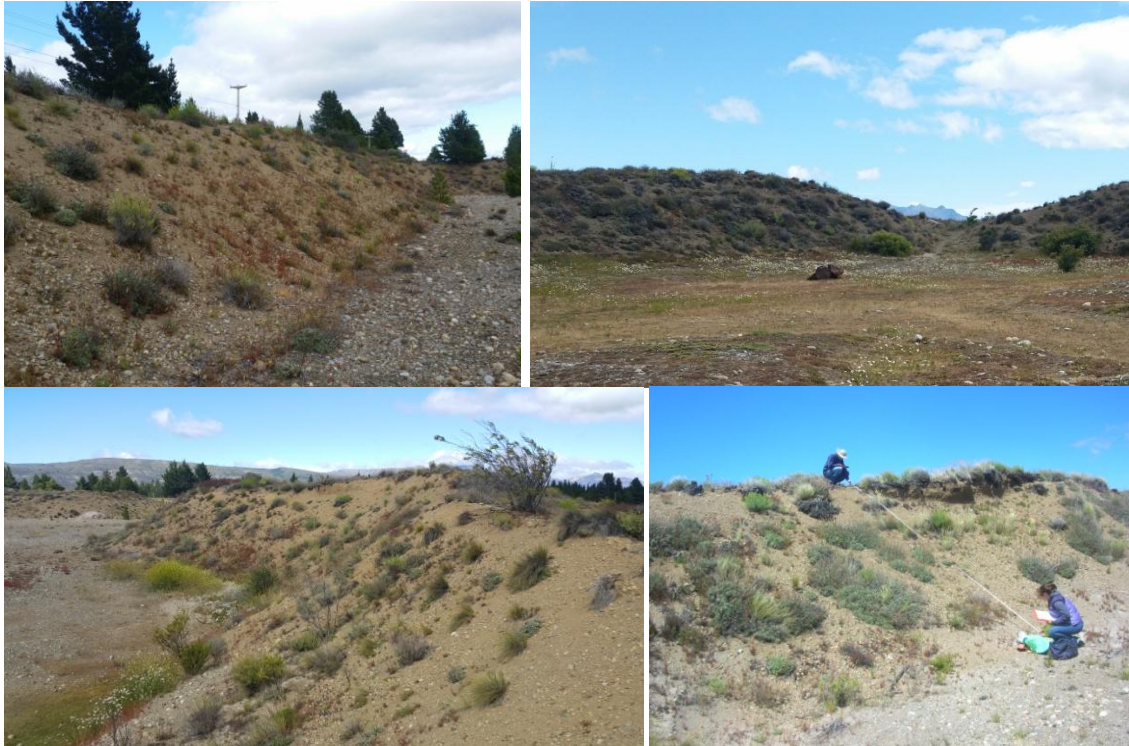
Figura 31 – Pendiente de taludes inferiores a 35°. Fuente: propia.

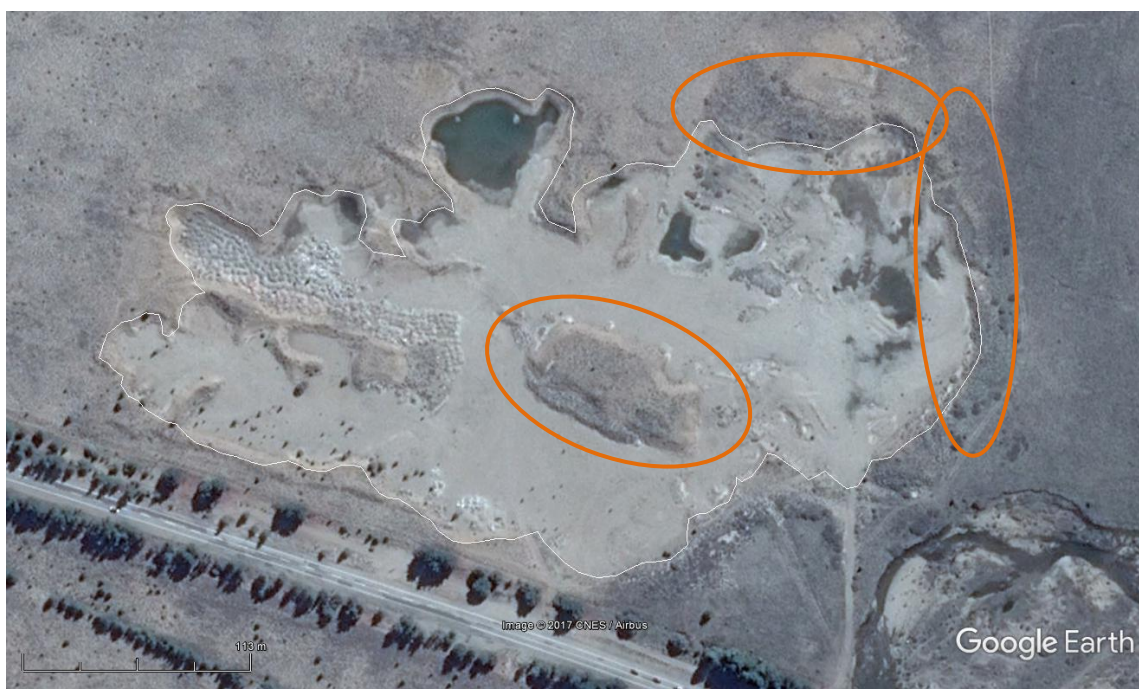
El volumen estimado de material de descarte es de 17.390 m<sup>3</sup>.

Figura 32– Acopios de material de descarte al noreste y centro de la cantera. Fuente: propia.

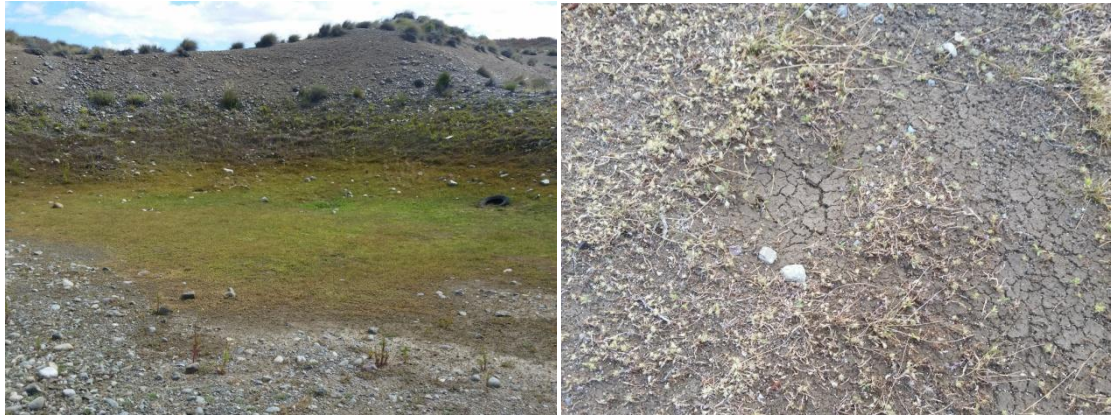
Figura 34– Zonas deprimidas con material fino y vegetación herbácea. Fuente: propia.

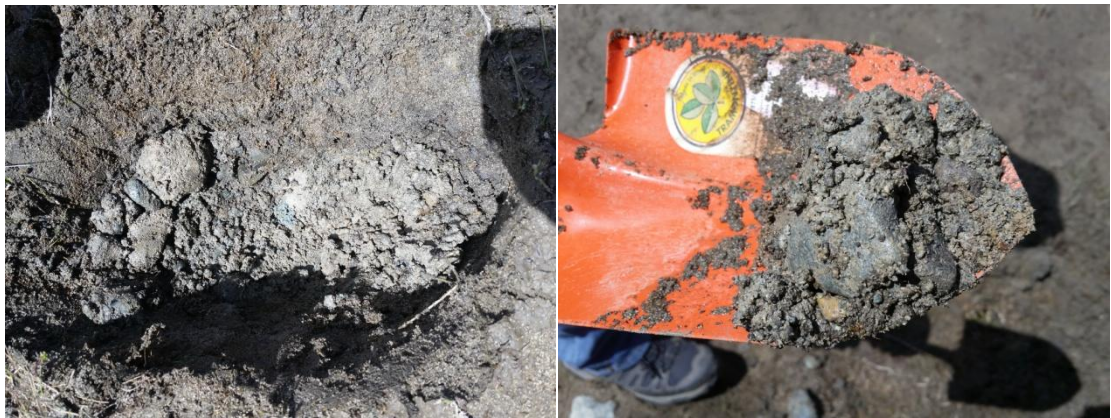
Figura 35 – Capa impermeable debajo de zonas con evidencias de anegamiento. Fuente: propia.

En cuanto al material arcilloso encontrado debajo de las áreas anegadas, se pudo corroborar que este tipo de estructuras geomorfológicas son comunes de encontrar en las terrazas fluviales, son llamadas cuerpos

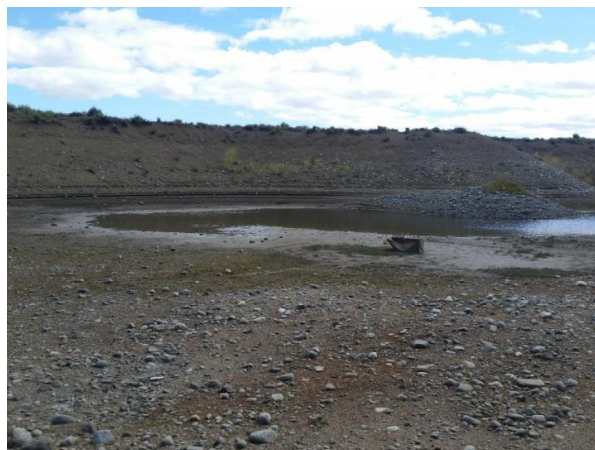
Figura 36 – Agua en superficie dentro de la cantera. Fuente: propia.

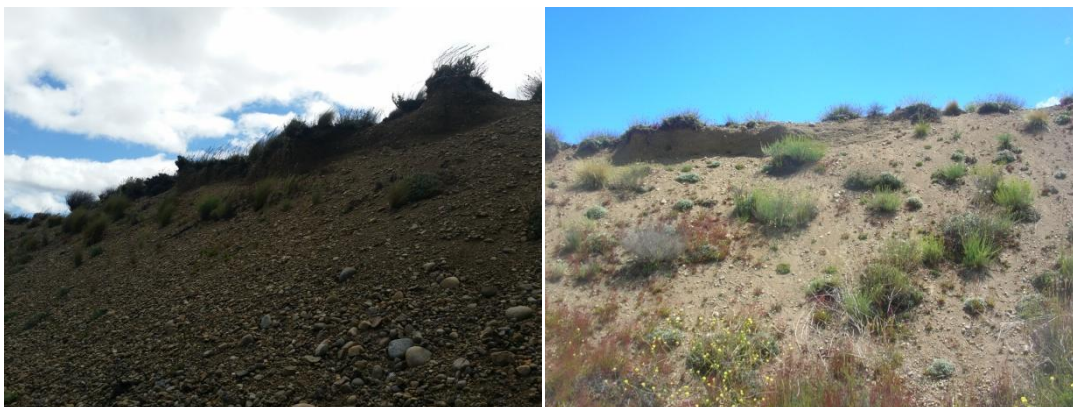
Figura 38– Erosión eólica en taludes del Sector 3. Fuente: propia.

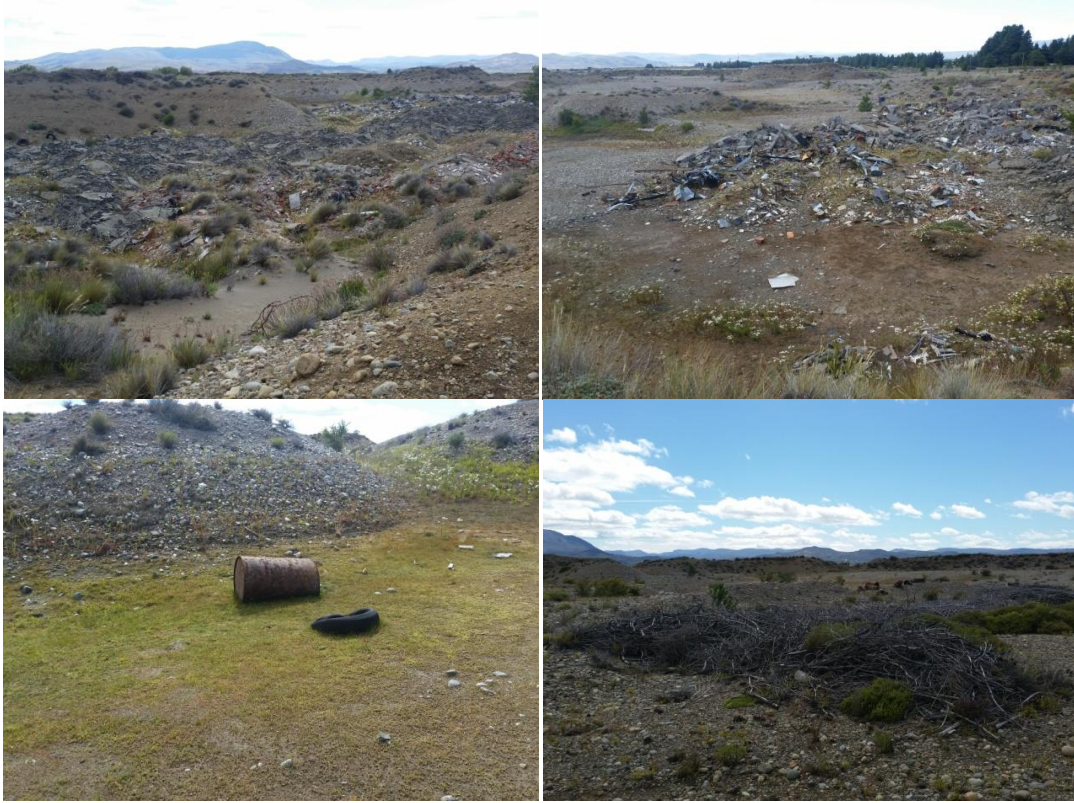
Figura 39 - Residuos presentes dentro de la cantera. Fuente: propia.

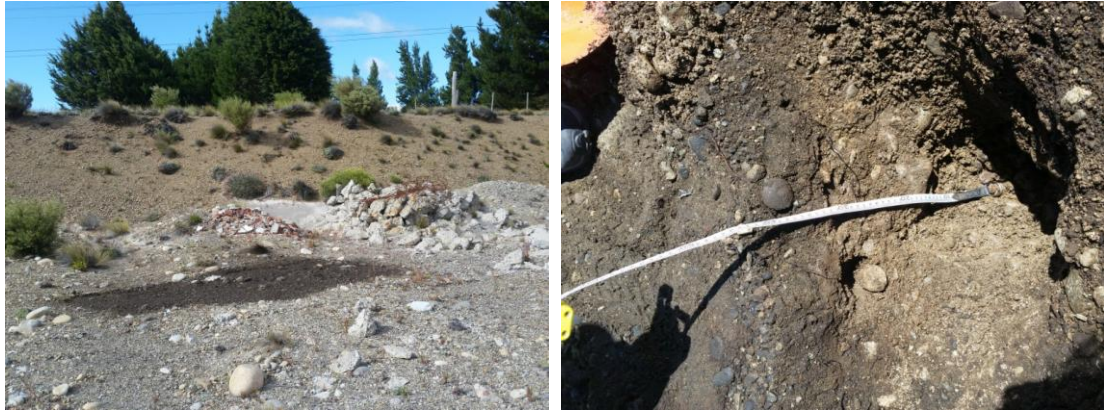
Se detectó una mancha en el sustrato remanente que por su color, olor y textura se concluyó que se trataba de hidrocarburos. Por cuestiones presupuestarias no se realizaron análisis para corroborarlo.

Figura 40 – Sector de la cantera contaminado con hidrocarburos. Izquierda: mancha desde arriba, derecha: profundidad con contaminación (más de 40 cm). Fuente: propia.

En la descontaminación de suelos existen tres estrategias posibles sobre el contaminante: destruirlo o modificarlo, extraerlo y separarlo, y aislarlo o inmovilizarlo. Siempre que sea posible es mejor que el contaminante sea transformado en compuestos más inocuos para el ambiente; como los hidrocarburos son compuestos orgánicos que pueden ser degradados, acá se propone emplear la primera estrategia. Para llevar a cabo esta estrategia existen diferentes tecnologías que se pueden aplicar. *In situ*, es decir, sin mover el suelo contaminado de su lugar, o *ex situ* dónde el suelo debe ser extraído para su tratamiento; en este caso se propone realizar la aplicación *ex situ* debido a que requieren menos tiempo y permiten hacer un tratamiento más homogéneo del tratamiento. Los tratamientos a su vez pueden clasificarse en biológicos, físico-químicos o térmicos (Volke Sepúlveda et al., 2002; Lenoir et al., 2004). Acá se optará por un tratamiento biológico, por ser un tratamiento

En particular, se optará por una biorremediación por compostaje dado que se ha demostrado que es altamente eficaz frente a otros tratamientos biológicos, debido a que el proceso genera condiciones de temperatura y humedad que puede contrarrestar las limitaciones propias de las zonas áridas de la Patagonia (Chen et al., 2015; Paladino, 2017). La biorremediación por compostaje consiste en la mezcla de la materia prima del compostaje con el material contaminado, de forma que durante el proceso de compostado el o los contaminantes son degradados o transformados a productos más inocuos por la flora microbiana activa (Semple et al., 2001). El volumen de sustrato contaminado en este caso se encuentra en la zona de fondo de cantera, el cual posee bajo contenido de nutrientes (Tabla 4), dificultando la activación del metabolismo microbiano y con ello la biodegradación de los hidrocarburos. La aplicación de residuos orgánicos a suelos contaminados con hidrocarburos y muy pobres en nutrientes aporta microorganismos, nutrientes fácilmente disponibles, mejora la retención de agua y la estructura del material, incrementando la capacidad de oxigenación (Paladino, 2017).

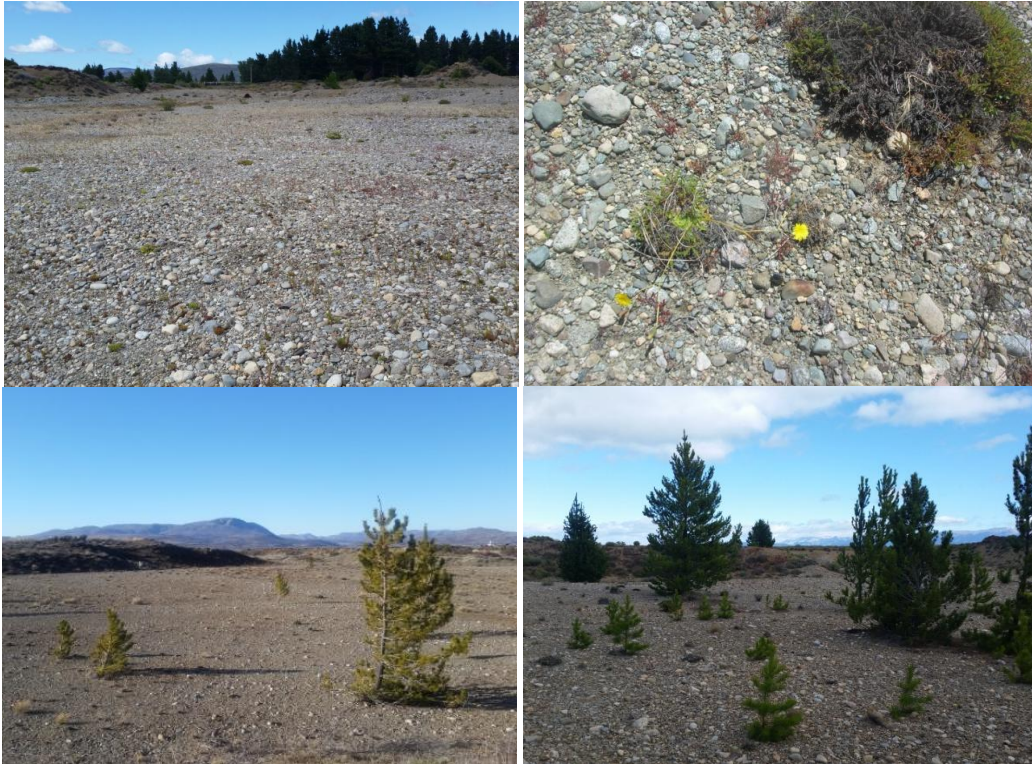
Figura 41 – Aspecto de la vegetación en Fondo de Cantera. Fuente: propia.

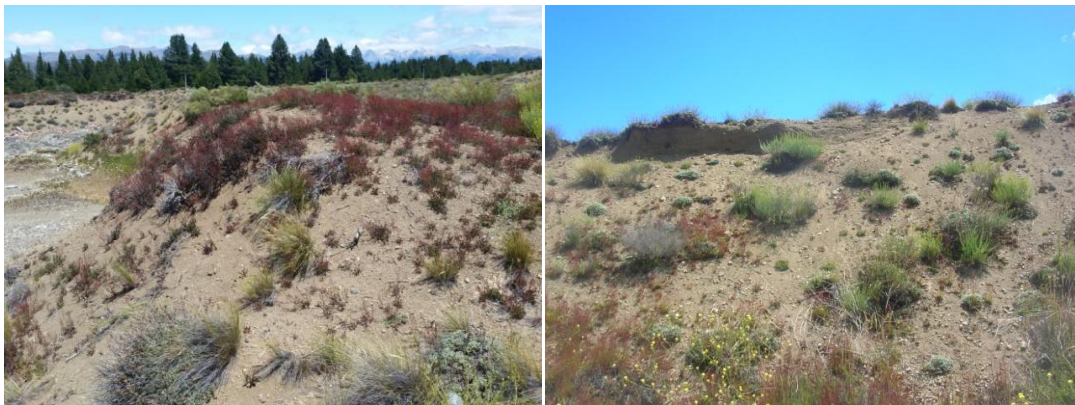
Figura 42 – Vegetación en Taludes. Fuente: propia.

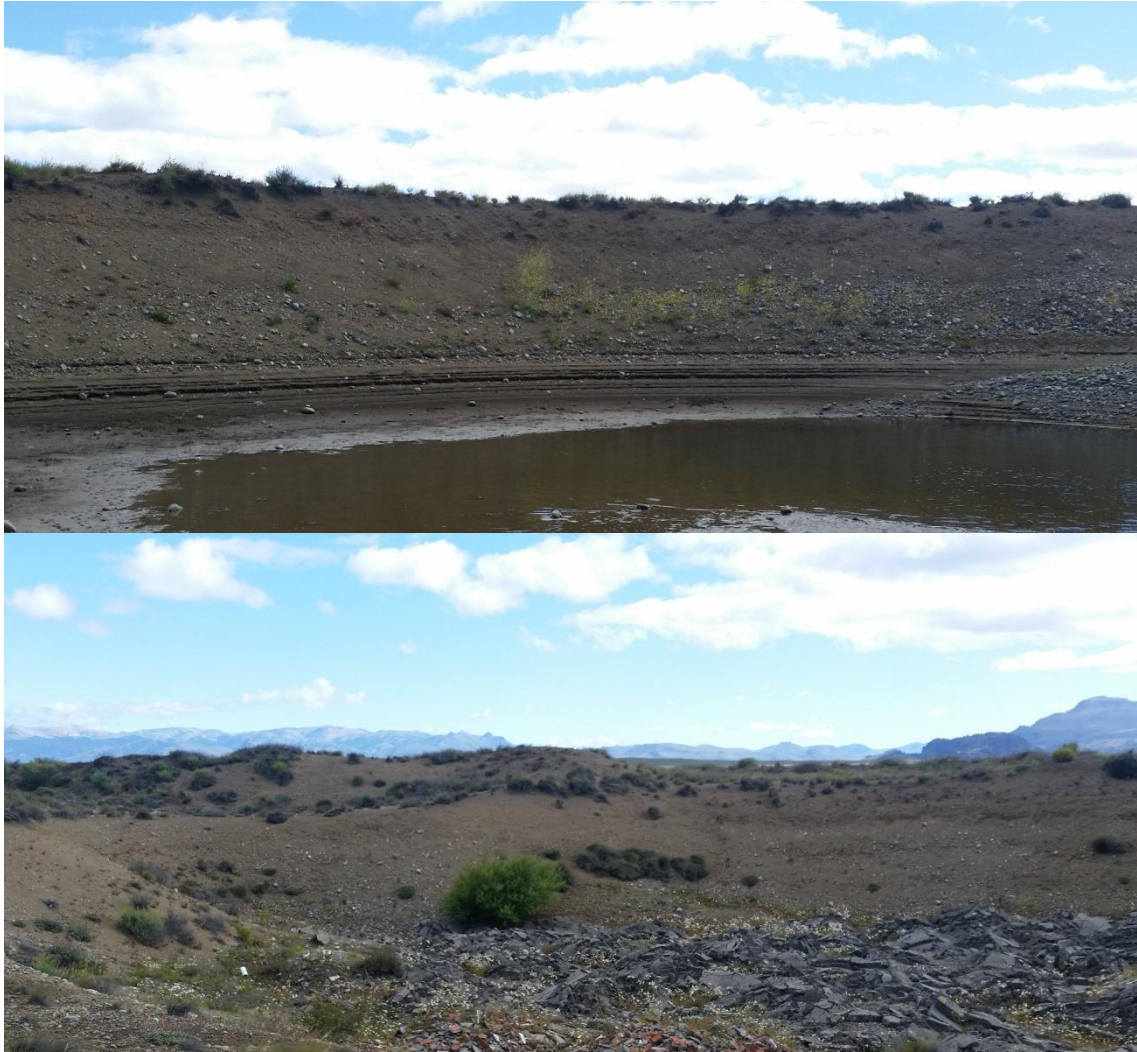
Figura 45 – Taludes en el norte de la cantera. Fuente: elaboración propia.

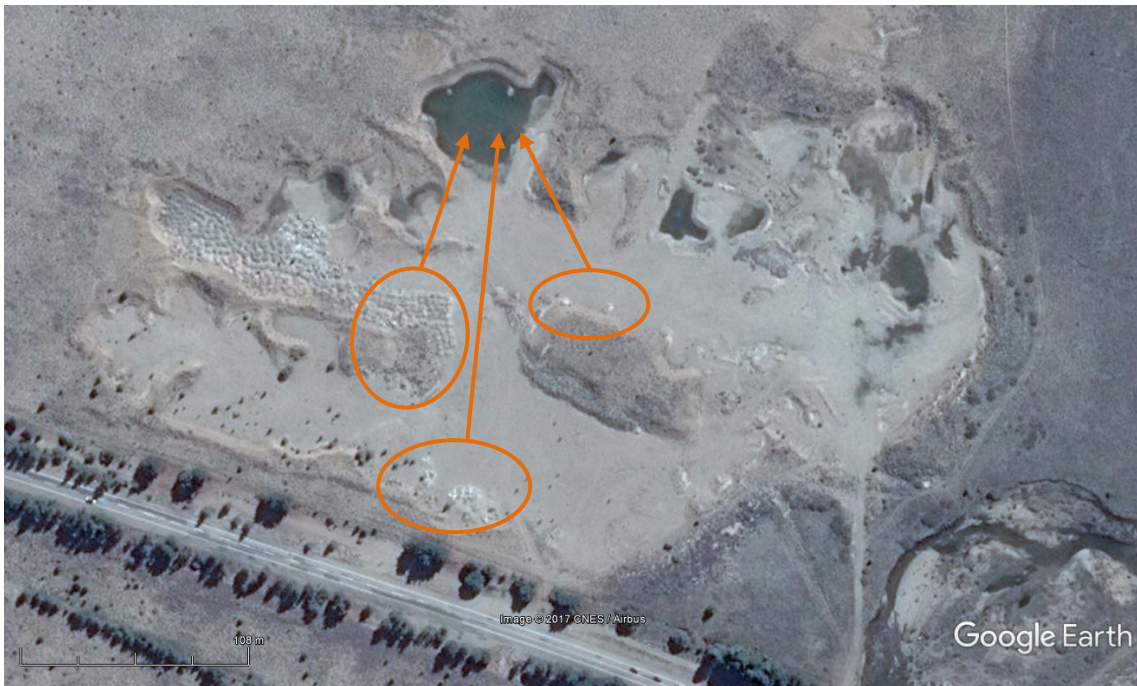
Figura 46. – Uso de escombros y restos de asfalto para relleno. Fuente: elaboración propia a partir de imágenes del Google Earth [fecha: 1/10/16].

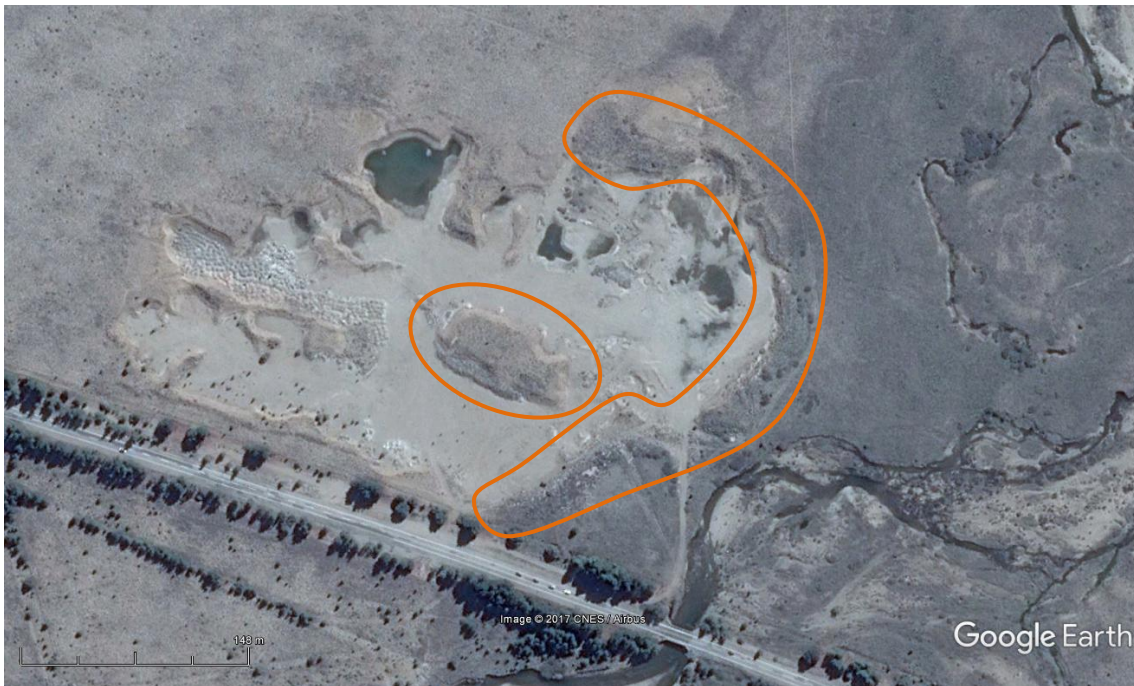
Figura 47 – Taludes del sector este y noreste. Fuente: elaboración propia a partir de imágenes del Google Earth [fecha: 1/10/16].
