# Plan de Restauración de Canteras en el Área Natural Protegida Punta Bermeja, Río Negro

**Materia:** Restauración de ecosistemas

**UNRN - Sede Atlántica**

**2024**

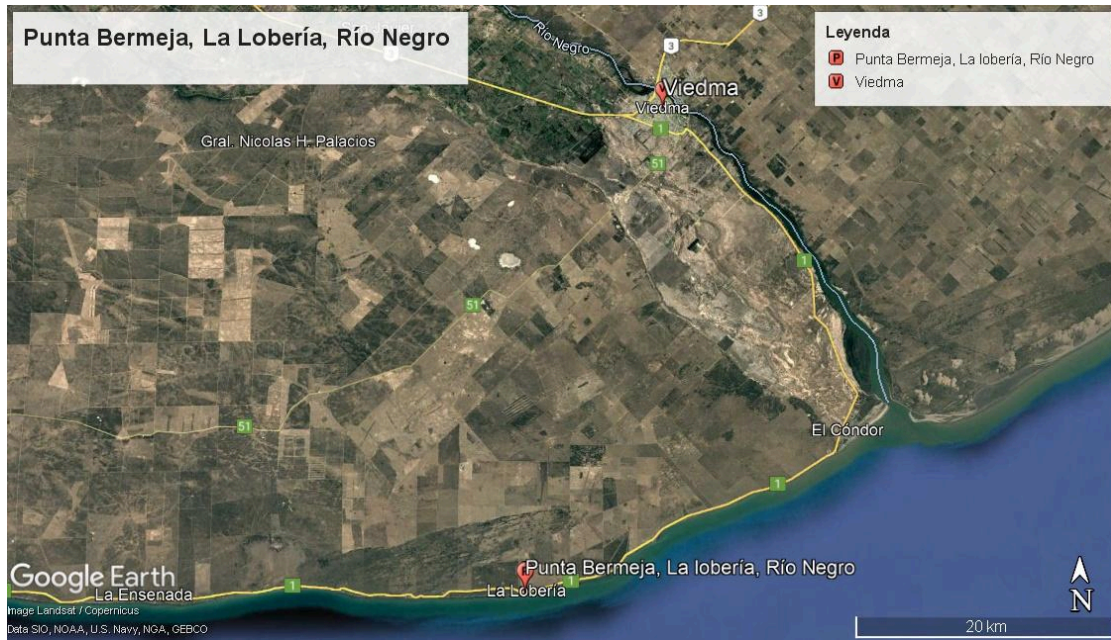
**Figura 1. Ubicación de la RFPB. Fuente: Elaboración propia.**

La RFPB, es un ANP costera ubicada en la margen norte del Golfo San Matías, al Este de la provincia de Río Negro ( $41^{\circ} 9'16.54''S$ ;  $63^{\circ} 7'35.45''O$ ), que fue creada mediante el Decreto Provincial N° 898 el 10/12/1971. Su principal objetivo es “*conservar y proteger en ella a la naturaleza en todos los aspectos, haciéndola accesible al hombre con fines científicos y/o turísticos*” (Secretaría de Ambiente y Cambio Climático Río Negro & Terramoea S.R.L., “Actualización plan de manejo de la reserva faunística Punta Bermeja”, 2022).

La reserva se extiende a lo largo de un frente de aproximadamente 10 km de costa e incluye una faja de aproximadamente 500 m de ancho sobre el continente. Posee una superficie aproximada de 1805 ha, de las cuales alrededor de 400 ha corresponden a la parte continental y las restantes a la zona marina e intermareal (Gastaminza, 2012 en SAyCC & Terramoea S.R.L., 2022). La misma se encuentra a 65 km de la localidad de Viedma por la Ruta Provincial N°1 (Figura 1). La zonificación correspondiente a las diferentes categorías de conservación se encuentra referenciada en la Figura 2.

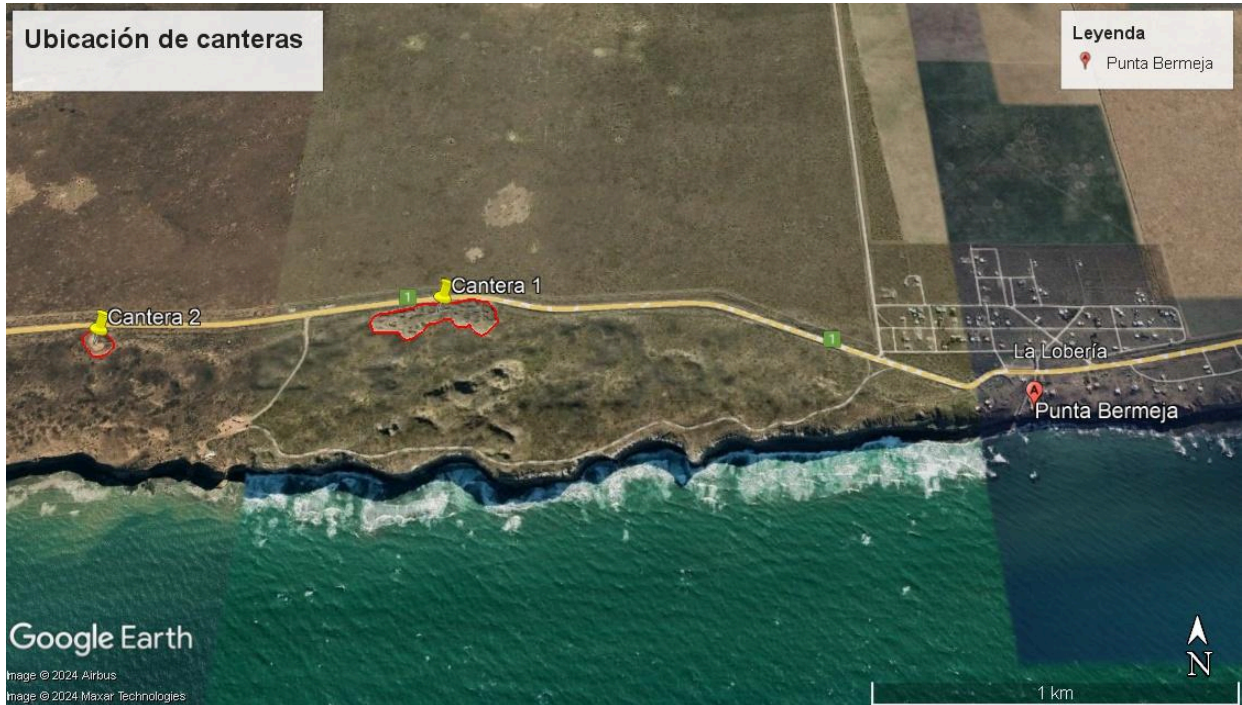
Figura 3. Ubicación de las canteras a restaurar. Fuente: Elaboración propia a partir de Google Earth.

En el marco de este trabajo se encara la restauración de dos sitios de uso antrópico para la extracción de material del terreno (canteras) presentes en la reserva. La primera (C1), de mayor tamaño se ubica a 1,8 km al sur por Ruta Provincial N°1 del poblado de La Lobería (41° 9'6.75"S 63° 8'56.36"O) y a tan solo 612 metros del centro de interpretación de la reserva,

y la segunda (C2) a 2,9 km del poblado y a 1,1 km del centro ( $41^{\circ} 9'10.73''S$ ;  $63^{\circ} 9'42.72''O$ ) (Figura 3 y 4). En la Figura 5 se observa una fotografía panorámica de la C1 y en la Figura 6 de la C2, mediante las cuales se puede hacer una observación preliminar de tipo comparativa sobre la cobertura del suelo y el grado de degradación de ambas canteras.

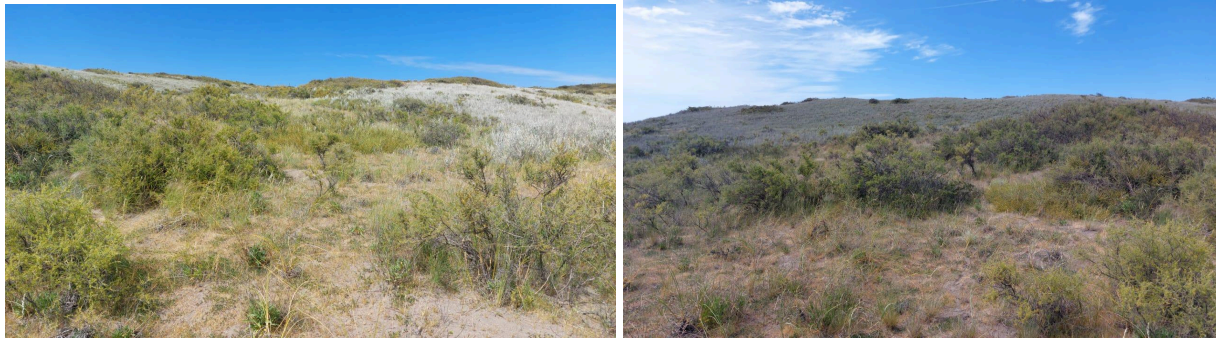
**Figuras 10 y 11: Zona de referencia para C1. Fuente: Melisa Presta.**

En la zona de referencia elegida para la restauración de la C1, correspondiente al alto (Figuras 7 y 8), se encuentran las especies mencionadas anteriormente en suma con las siguientes: *Larrea divaricata* (jarilla), *Chuquiraga erinacea* (chilladora), *Cereus*, *Geoffroea*

*decorticans* (chañar), *Condalia microphylla* (piquillín), *Suaeda divaricata* (vidriera). Las mismas corresponden al estrato arbustivo faltante en la zona a restaurar (Figuras 10 y 11).

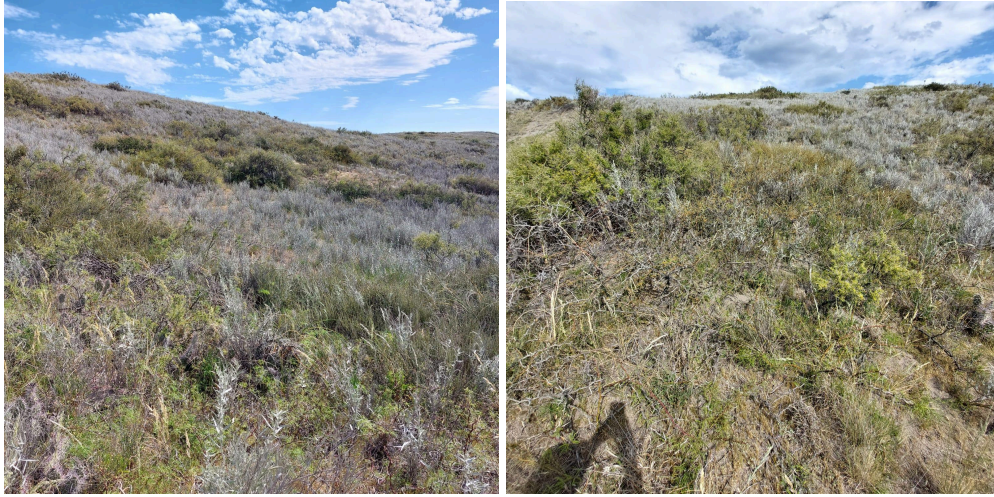
**Figuras 12 y 13. Zona de referencia C2. Fuente: Melisa Presta.**

En el bajo de C2 se observó un suelo pedregoso de tipo entisol con textura arenosa predominante, con la roca madre al desnudo debido a la remoción total de los perfiles con poca cobertura de vegetación anual.

Con respecto a la flora se observó la falta del estrato leñoso y herbáceo en el bajo y se evidenció, en la zona de referencia elegida, la presencia de las siguientes especies: *Neltuma flexuosa variedad depressa* (alpataco), *Chuquiraga erinacea* (chilladora), *Cereus*, *Geoffroea decorticans* (chañar), *Condalia microphylla* (piquillín). En conjunto, se encontraron especies del estrato herbáceo como *Sporobolus rigens*, *Poa flechilla* y *Hyalis argentea*. Es notoria la similitud de especies en ambas zonas de referencia (Figuras 12 y 13).

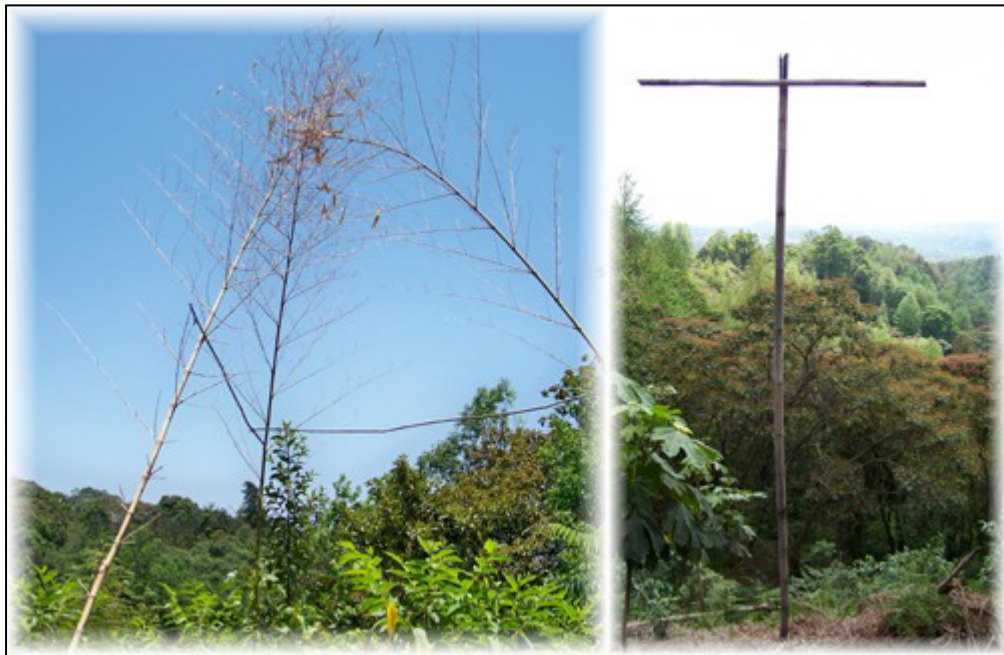
Figura 32. Ejemplo de percha para aves. Fuente: PRONATURA VERACRUZ AC (s.f.)

Dada la presencia de dunas y laderas (Figura 7 y 8) como resultado de la extracción de material, es preciso que como primera medida se considere trasplantar especies de crecimiento rizomatoso, tales como *Hyalis argentea* y *Sporobolus rigens*, para poder fijar y sostener el terreno. En suma y considerando que ya hay distribución de especies gramíneas perennes y anuales en el bajo, resulta fundamental realizar trasplantes de especies representativas del estrato leñoso que aún no han podido colonizar este espacio. Las especies recomendadas son las siguientes: *Larrea divaricata* (jarilla), *Chuquiraga erinacea* (chilladora), *Cereus*, *Geoffroea decorticans* (chañar), *Condalia microphylla* (piquillín), *Suaeda divaricata* (vidriera). Es importante que las semillas utilizadas hayan sido recolectadas en el ecosistema de referencia, de manera tal que sean propias del lugar y se encuentren adaptadas a sus condiciones ambientales. Por último, se colocarán perchas para aves (Figura 32) con el objetivo de lograr restituir el banco de semillas del suelo favoreciendo la sucesión vegetal.
