ANÁLISIS DE LA DINÁMICA COSTERA EN LA REGIÓN DE LAS GRUTAS, PROVINCIA DE RÍO NEGRO

Trabajo Final de Grado

Licenciatura en Geología

Universidad Nacional
de Río Negro

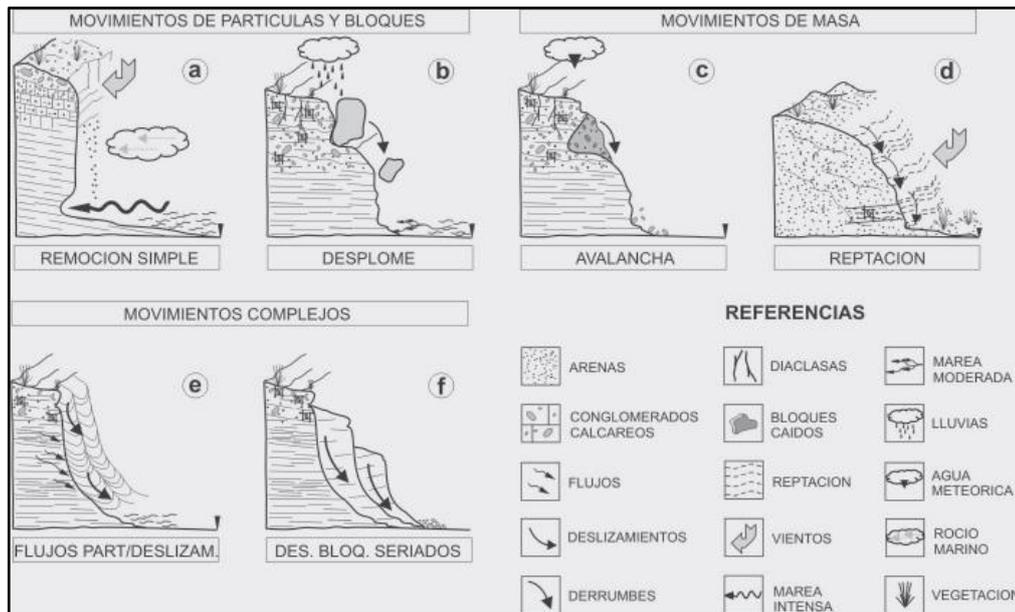
Fig. 2.1. Factores exógenos y movimientos de laderas. Tomado de Schillizzi *et al.* (2004).

Schillizzi *et al.* (2004), siguiendo a Ferrer Gijón (1995), contribuyeron al entendimiento de los procesos que actúan en la retracción de acantilados, determinando que los acantilados retroceden a partir de movimientos de partículas y bloques, movimientos de masas y movimientos complejos que combinan deslizamientos en masa y flujos (Fig. 2.1).

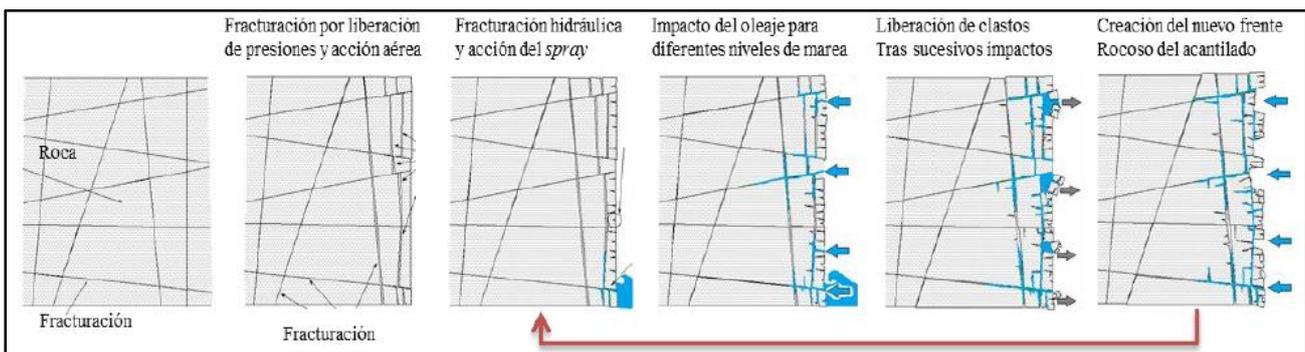
Fig. 2.2. Esquema del ciclo de liberación de material por acción marina en el frente de acantilado. Tomado de Castedo (2012).

Además, dividieron los factores que producen el retroceso en *condicionantes* y *desencadenantes* o *disparadores*. Los primeros corresponden a la composición litológica y debilidades estructurales (planos de estratificación, diaclasas, fracturas y fallas). Los sectores con los materiales más resistentes logran generar cabos, promontorios, o farallones de rocas aguas adentro, en cambio los sectores más débiles dan lugar a oquedades, cuevas, arcos, etc. Las rocas masivas son generalmente más resistentes que aquellas que presentan fracturas, planos de estratificación, diaclasas o fallas (Fig. 2.2).

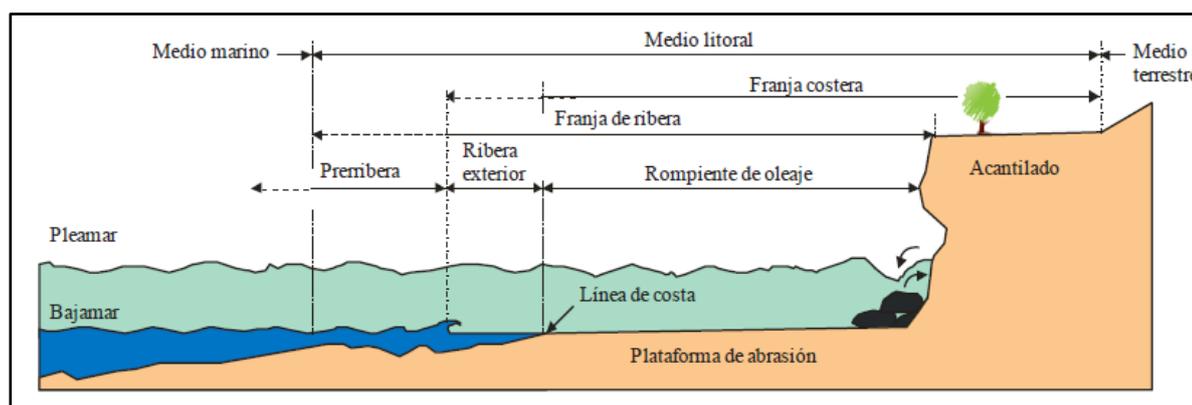
Fig. 2.3. Perfil de costas acantiladas. Tomado de Castedo (2012).

Perfil de costas acantiladas: Los perfiles de los acantilados costeros se encuentran relacionados a las variaciones en la litología, estructura y competencia a lo largo de su extensión. Si la erosión mecánica marina al pie del acantilado es muy intensa, puede lograr descalzar la parte inferior, dejándolo inestable y propenso al derrumbe de la sección superior (Fig. 2.3). Si la acción marina no continúa en la base, como resultado de la caída de material y acumulación, puede ocurrir la formación de una playa, dejando a la sección superior expuesta principalmente a procesos aéreos, como temporales de tormentas o fuertes marejadas, y condicionada por las propiedades geotécnicas del macizo rocoso (Castedo, 2012).

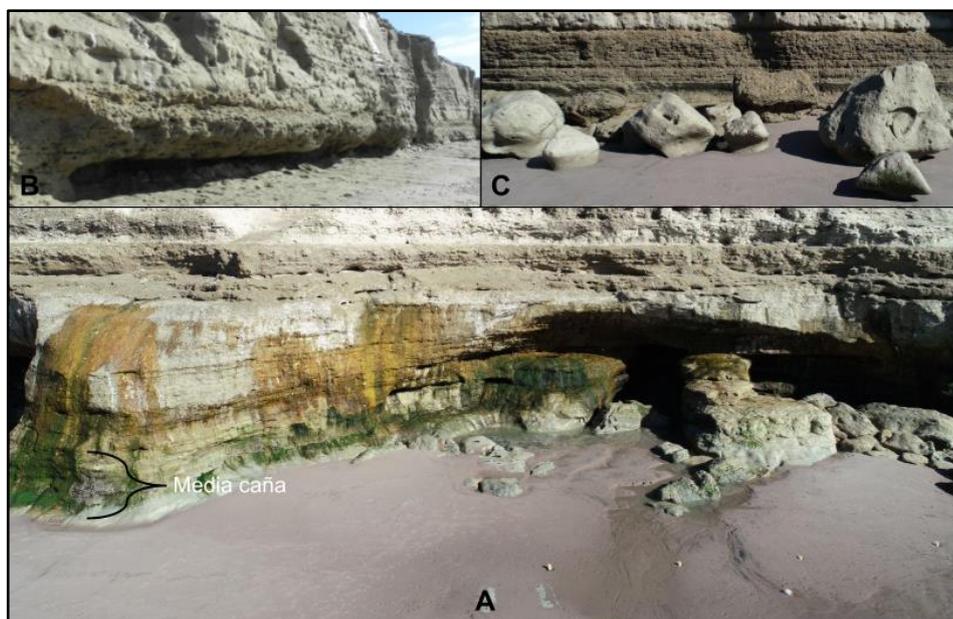
Fig. 2.6. Erosión producto de la acción mecánica del mar. (A) Base del acantilado en la zona de las cuevas. (B) Base del acantilado en la zona de La Rinconada. (C) Bloques en la zona de la Bajada Los Acantilados.

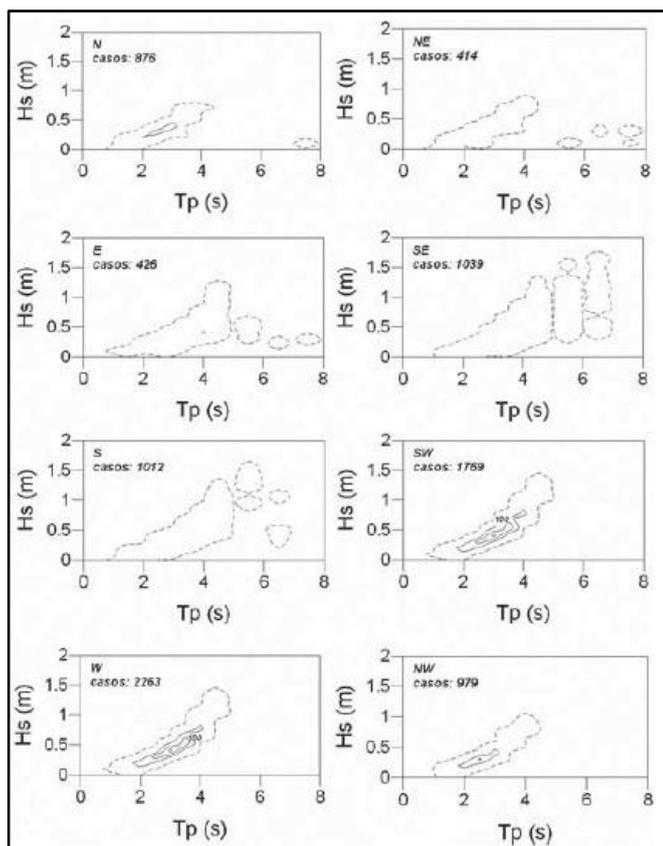
Fig. 2.8. Diagramas bidimensionales direcciones realizados con valores horarios H_s y T_p para Las Grutas en el año 2000. Tomado de Fucks *et al.* (2011).

A partir de los parámetros de olas simulados, con 8.778 valores horarios de alturas significativas (H_s), direcciones de incidencia y períodos del pico espectral (T_p) correspondientes al punto “boya Las Grutas”, los autores confeccionaron las distribuciones bidimensionales H_s - T_p para cada una de las ocho direcciones principales (N, NE, E, SE, S, SO, O, NO). En los gráficos de la Fig. 2.8, los contornos diferenciados con líneas punteadas corresponden a frecuencias de ocurrencia cero, por lo tanto, encierran pares de valores posibles para alturas y períodos de ola. Es posible observar en dicha figura también, que las direcciones de menor ocurrencia de oleaje corresponden a las NE y E (menos de 500 eventos horarios por año para cada una) siguiéndole las direcciones N, NO, SE y S, con cerca de 1000 eventos cada una. En cuanto a las direcciones de mayor frecuencia de oleaje, son las SO y O, sumando entre ambas cerca de 4.000 eventos horarios anuales.

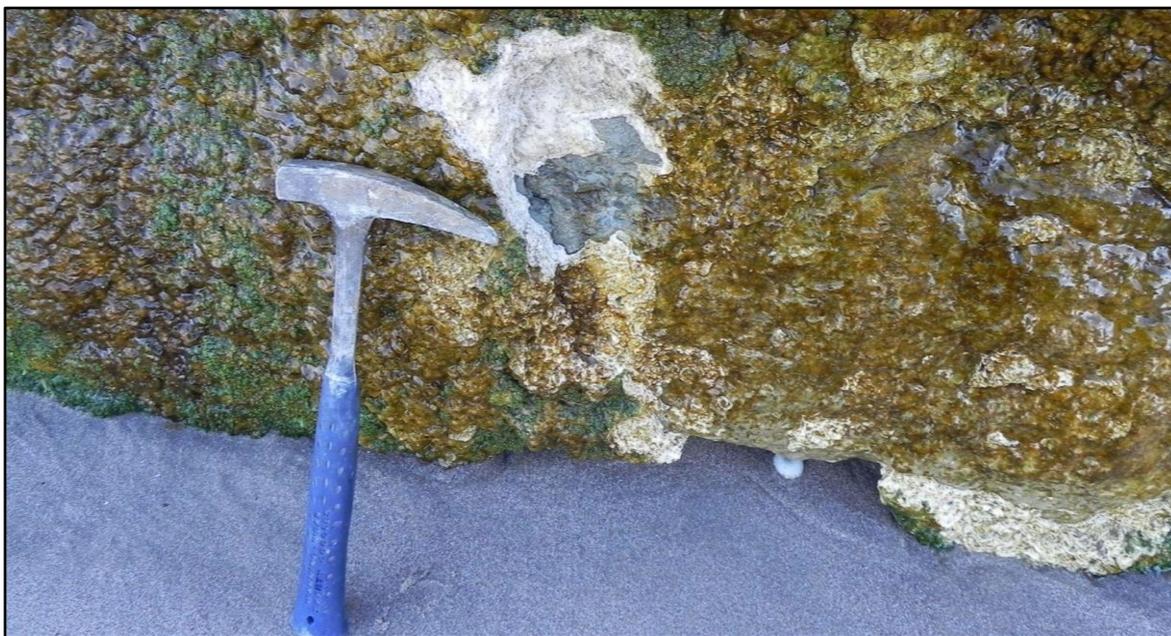
Fig. 2.10. Espeleotemas en el frente del acantilado.

Debido a las características genéticas de la roca, al circular el agua por ella, disuelve y se carga de componentes salinos que, al llegar a la zona de descarga, debido al cambio de las condiciones físico-químicas, produce la precipitación de espeleotemas en forma de rosetas, las que forman una capa que cubre gran parte del frente de los acantilados en algunos sectores (Fig. 2.10) (Fucks *et al.*, 2015).

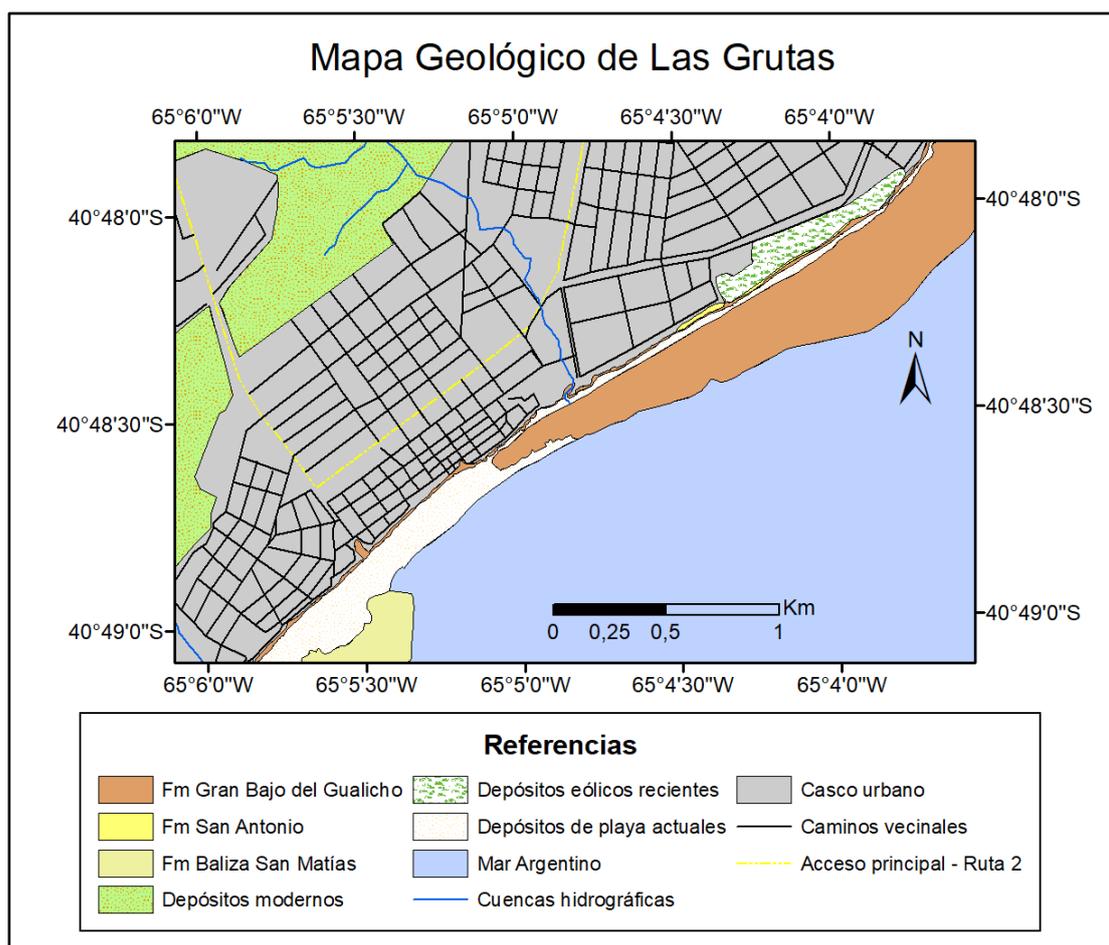
Fig. 3.1. Mapa geológico de Las Grutas. Se exhiben las principales formaciones y su distribución en la zona de estudio.

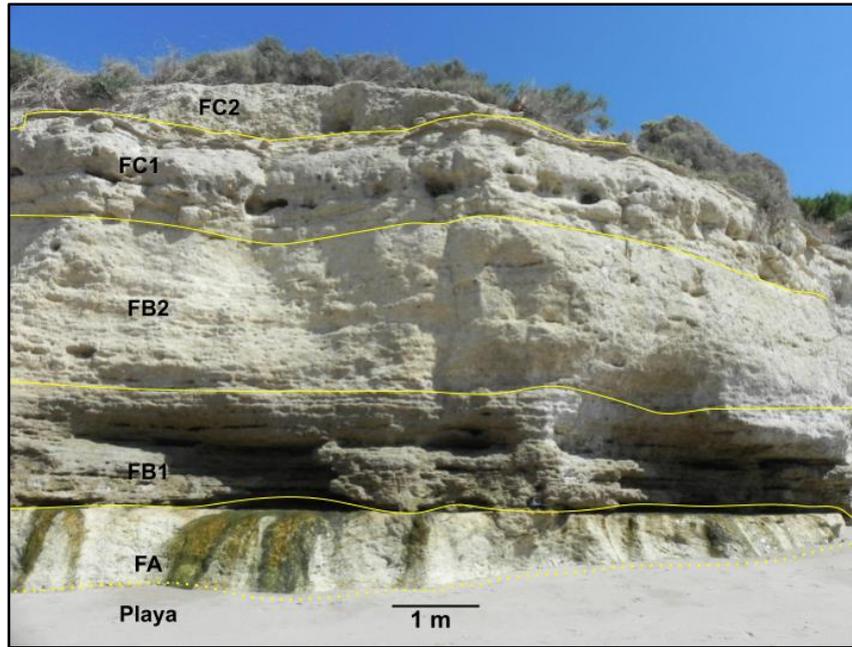
Fig. 3.2. Fotografía de los acantilados con la diferenciación en facies de la Formación Gran Bajo del Gualicho.

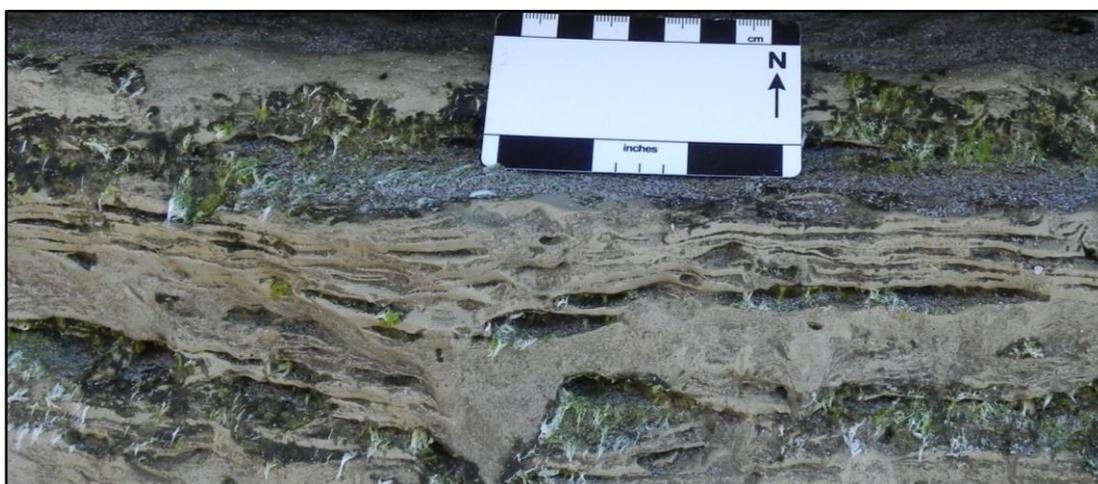
Fig. 3.3. Vista en detalle de la laminación ondultfca y lenticular presente en FB1.

La facies inferior (FB1) está constituida por una arenisca limosa a arcillosa, de color castaño amarillento, exhibe una fina estratificación lenticular y ondulítica con espesores medios de 2 a 3 metros. En algunos sectores puede exhibir signos de bioturbación, con y sin rellenos, que se disponen en forma generalmente transversal a la estructura. En algunos sectores aislados se observan fragmentos de conchillas, concreciones de MnO milimétricas y aislados clastos irregulares de algunos centímetros de diámetro. Esta facies, además de estar presente en el acantilado, conforma la plataforma litoral NE del área de estudio (Fig. 3.3).

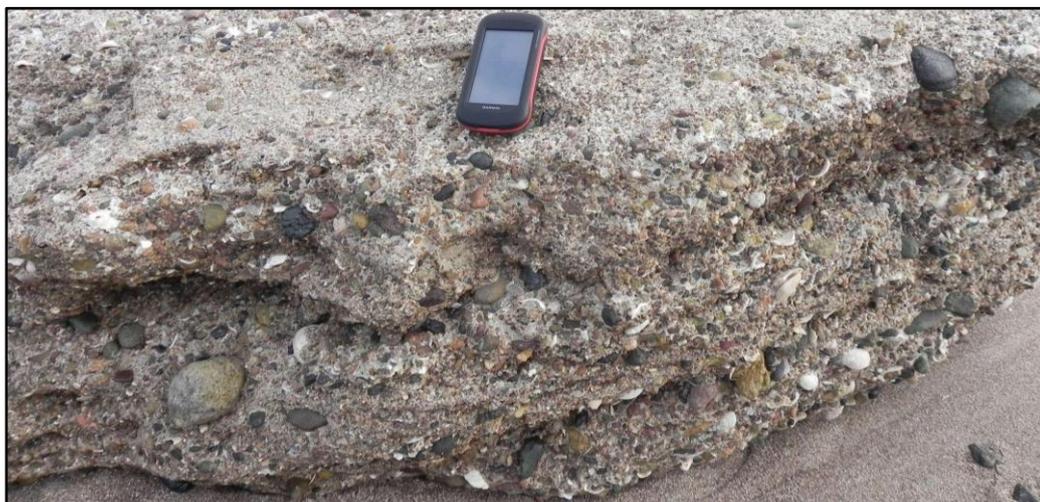
Fig. 3.6. Afloramiento de la Formación Baliza San Matías en la plataforma litoral SO de Las Grutas.

polimícticos, clastos soportados de muy mala selección (entre 1 y 8 cm), matriz areno-limosa con una marcada estratificación y cemento carbonático. Posee entre 20 y 50 cm de espesor, con una inclinación hacia el SE entre 25° - 30°. Contiene bioclastos compuestos por valvas de moluscos enteras o fragmentadas y su coloración varía entre castaño oscuro a castaño amarillento (Fig. 3.6).

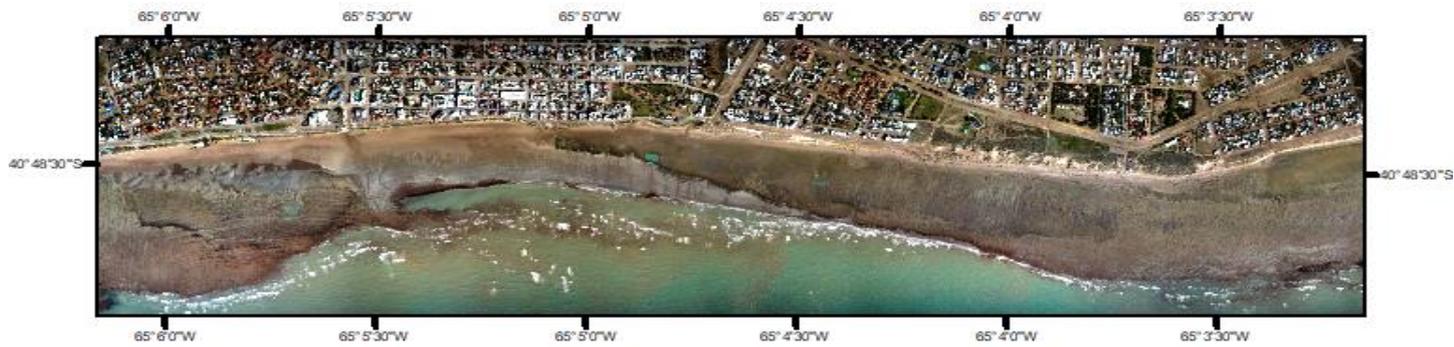
Fig. 3.8. Ortomosaico de la franja costera de Las Grutas correspondiente al año 2021.

A partir del relevamiento con VANT se obtuvo un ortomosaico con una resolución de 9.96 cm/px. (Fig. 3.8) y un modelo digital de elevación (MDE) con una resolución de 19.9 cm/px. (Fig. 3.9).

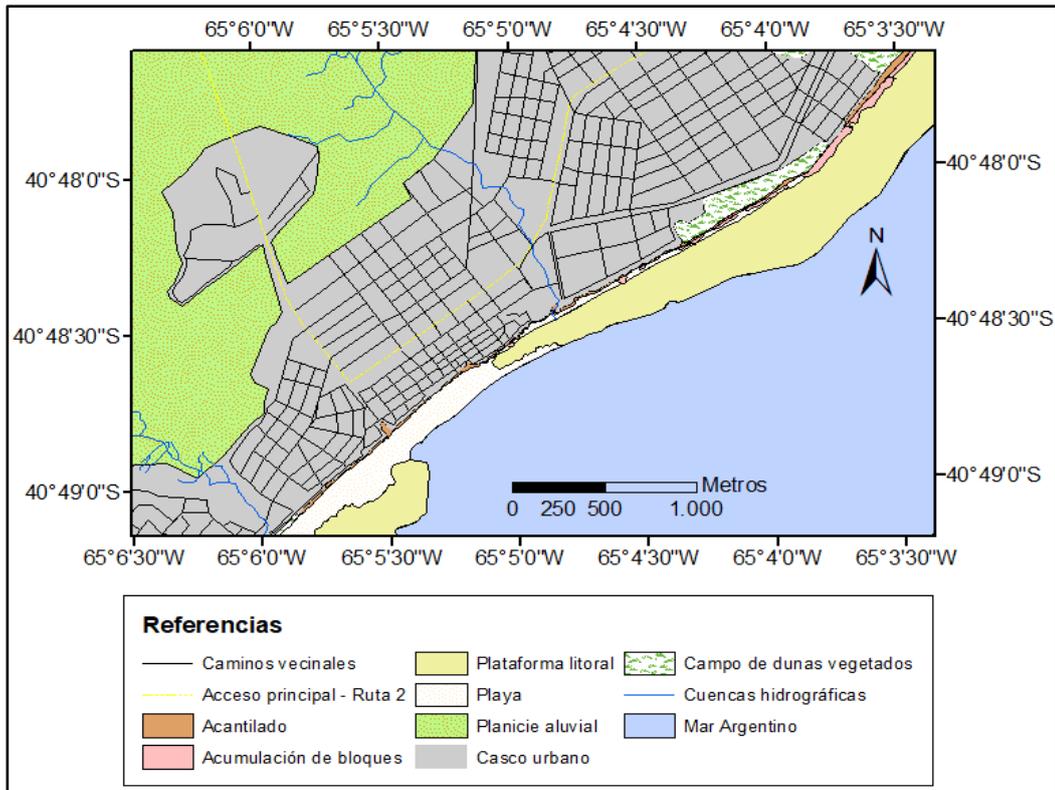
Fig. 3.10. Mapa geomorfológico de Las Grutas.

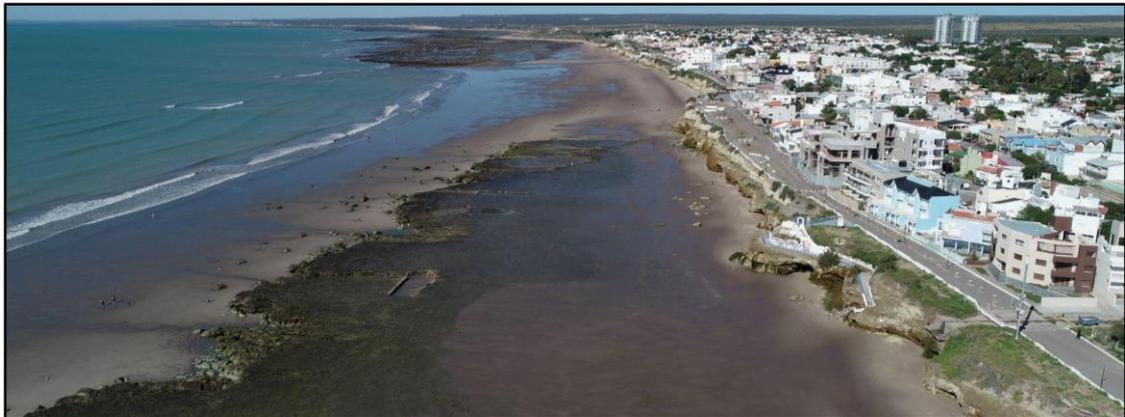
Fig. 3.11. Vista desde el sector de la Bajada "La Rueda" hacia el Sur, pudiéndose observar la discontinuidad de la plataforma litoral, dando lugar a la conformación de una extensa playa.

Plataforma litoral: Siguiendo la clasificación de Sunamura (1992), la baja pendiente y su terminación en escarpa hacia el mar permiten clasificar la plataforma en el área de estudio como tipo B. La misma no es continua a lo largo de la franja costera (Fig. 3.11) y es posible diferenciarla en una plataforma SO y en una NE. En la Figura 3.12 es posible observar a partir de un perfil de elevación paralelo a la línea de costa dicha discontinuación y la variación en las altitudes de ambas plataformas litorales.

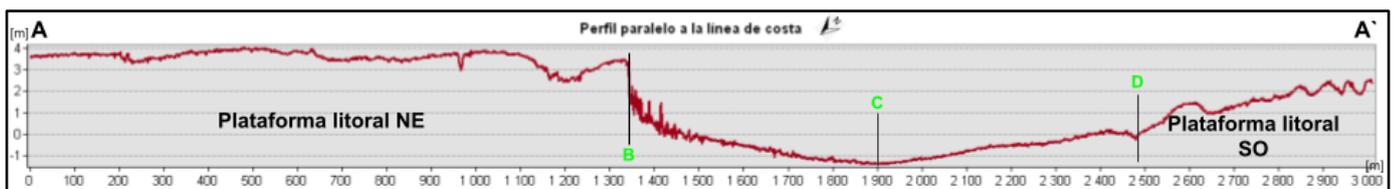
Fig. 3.12. Perfil topográfico paralelo a la línea de costa, obtenido a partir del MDE generado mediante los vuelos con VANT. A: "La Rinconada; A': Bajada 5.

Transecta B: Límite restinga NE (entre Bajadas 0 y 1); **Transecta C:** Sector central de playa (Bajada 2); **Transecta D:** Límite playa - restinga SO (Bajada 3). Es posible apreciar el desnivel topográfico desde A hacia A', existiendo una depresión por debajo del nivel del mar entre las plataformas litorales, donde es posible apreciar las playas más extensas de todo el balneario.

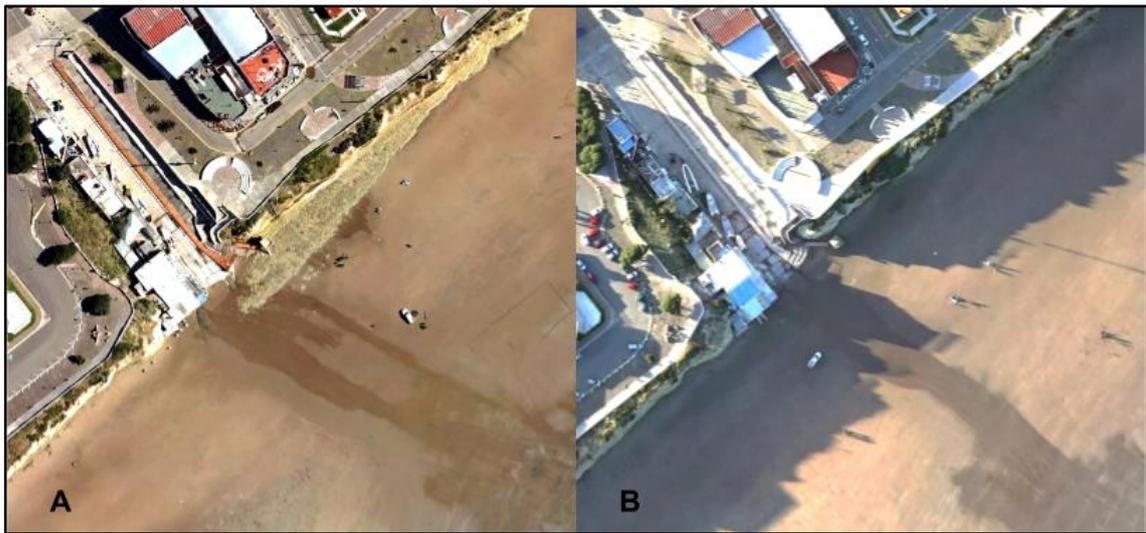
Fig. 3.14. (A) Plataforma litoral en Bajada 3, aflorando luego de un evento de tormenta (2021). (B) Plataforma litoral en Bajada 3 cubierta (2022).

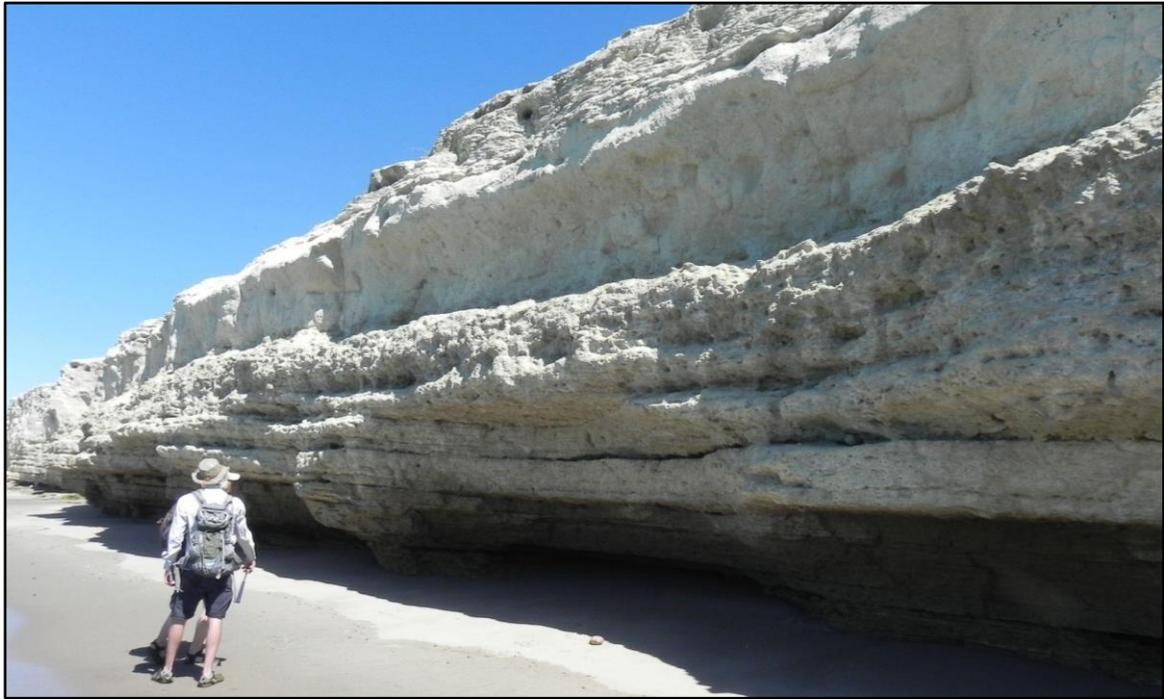
Fig. 3.15. Acantilado exhibiendo erosión basal.

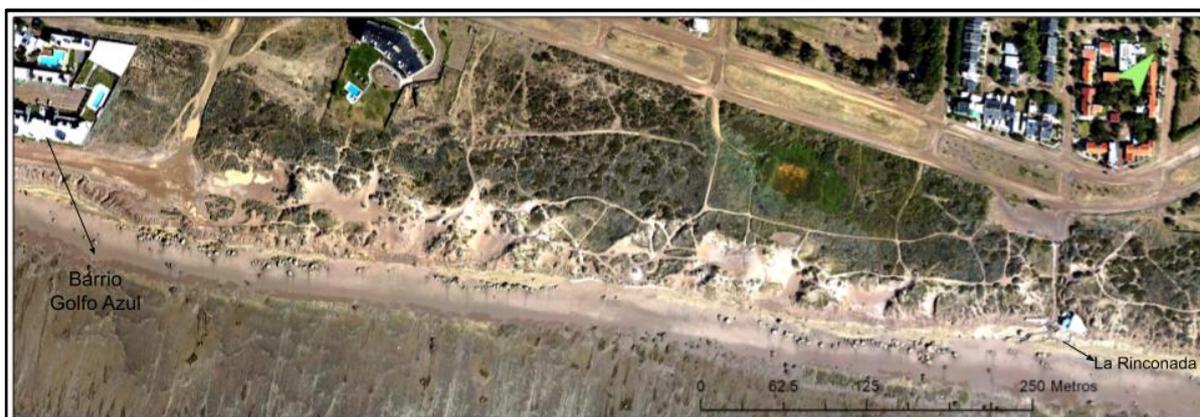
Fig.3.17. Campo de dunas sobre el acantilado, ubicado entre el barrio Golfo Azul y Bajada La Rinconada.

En cuanto a su composición, se encuentran conformados por arenas finas a medias de color pardo grisáceo, bien seleccionadas. La génesis de las dunas es producto de la circulación de los vientos provenientes del mar, que circulan por la playa hasta encontrarse con el acantilado, el cual funciona de obstáculo, produciendo un desvío de la masa de aire que luego de un descenso en la velocidad deposita los sedimentos que viajan en suspensión.

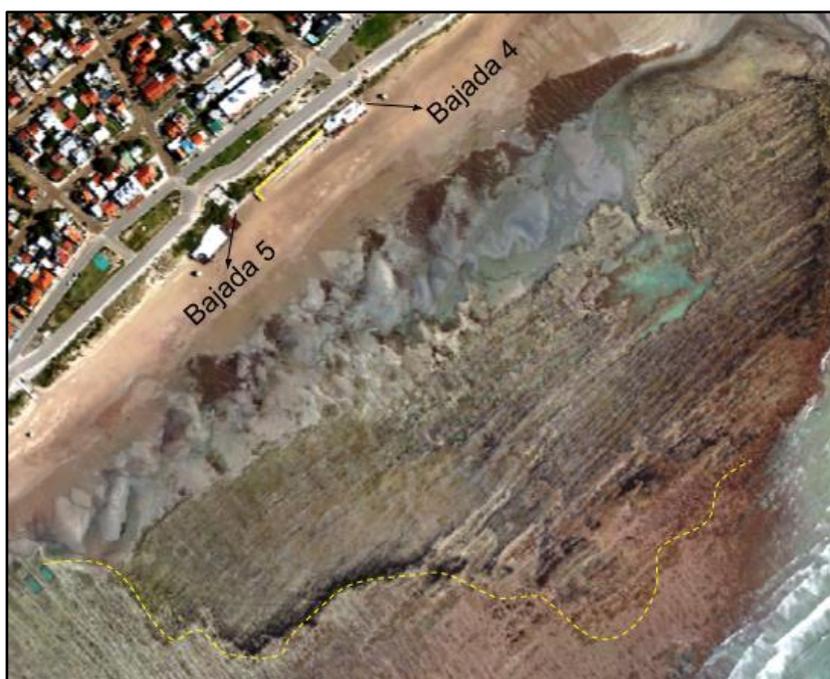
Fig. 3.20. Vista aérea de la Sección 1 tomada con VANT. Es posible apreciar los dos niveles de plataforma litoral superpuestos.

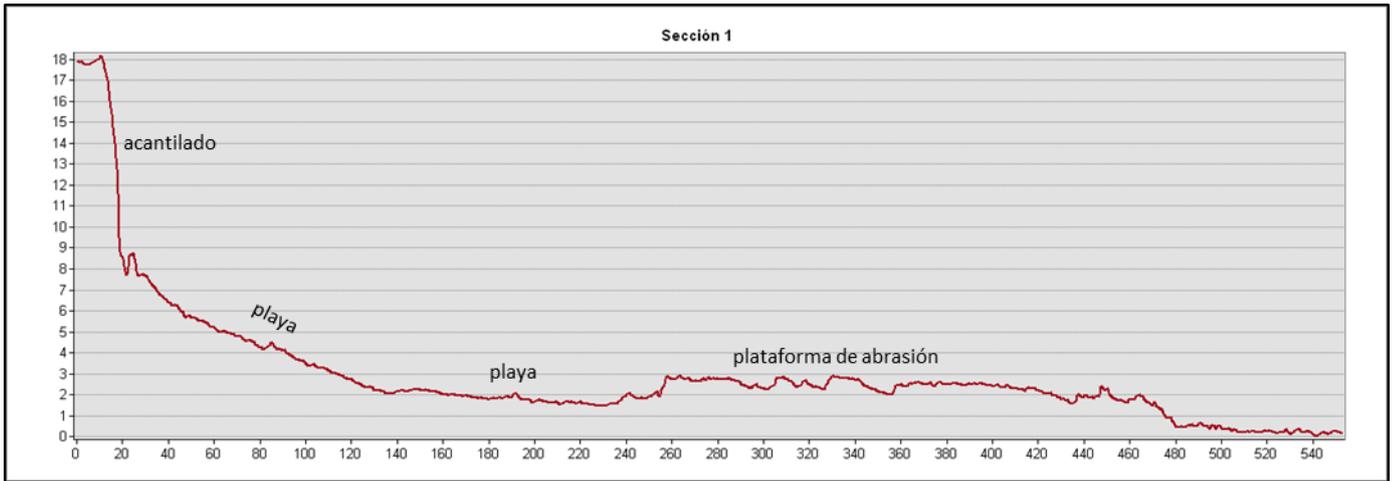
Fig. 3.21. Perfil topográfico tipo de la sección, perpendicular a la línea de costa, desde la cresta del acantilado hasta la zona de rompiente de olas, obtenido a partir del MDE. Es posible destacar las elevaciones correspondientes a la plataforma de abrasión. Las unidades de ambos ejes son metros.

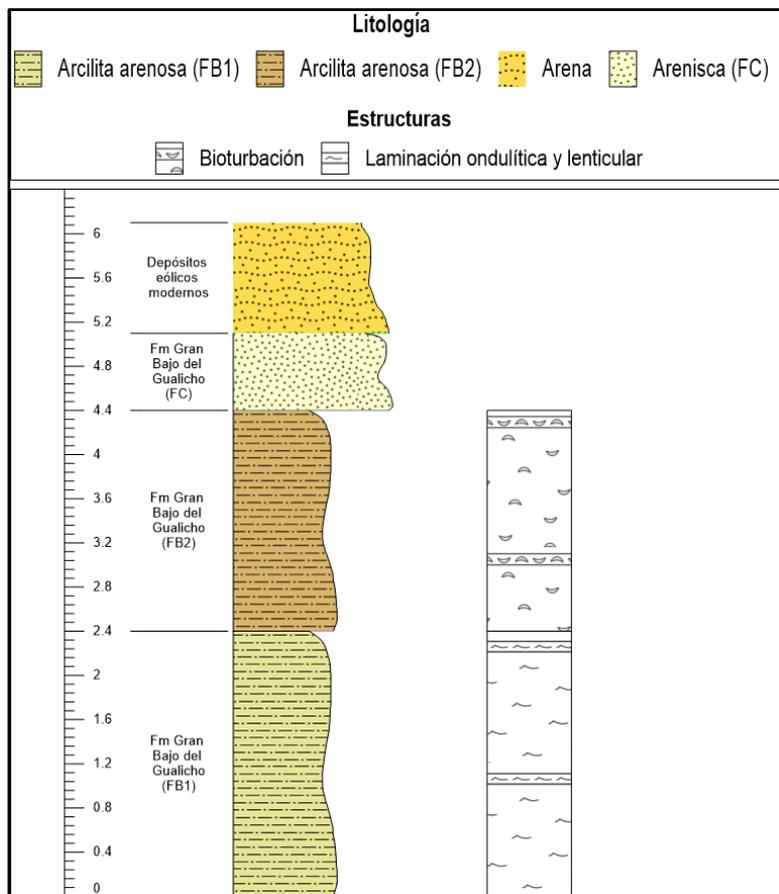
Fig. 3.22. Perfil litoestratigráfico esquemático de la Sección 1.

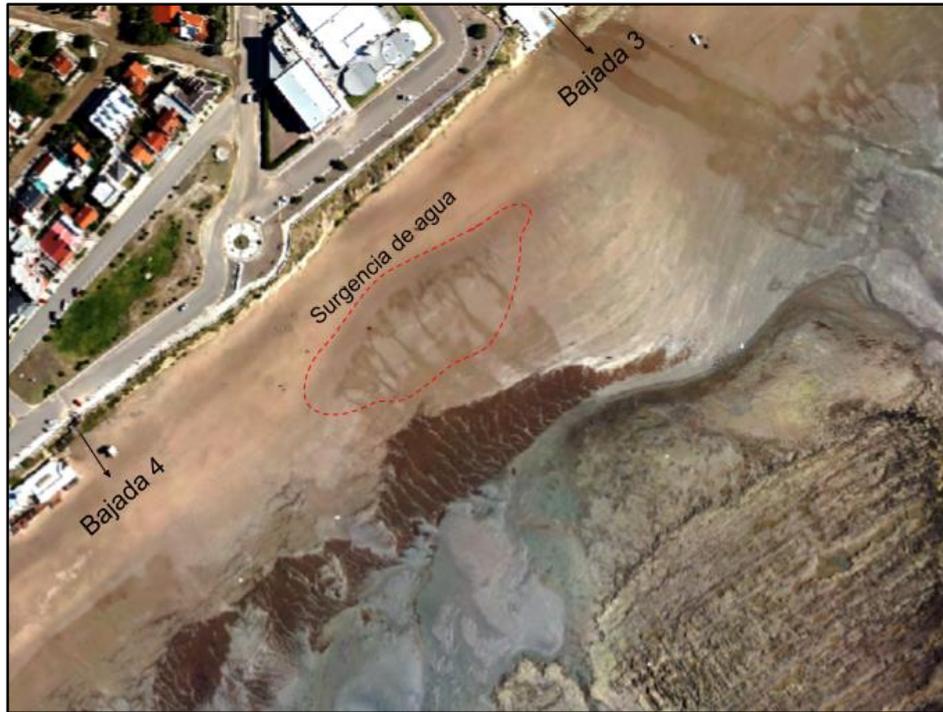
Fig. 3.24. Vista aérea de la Sección 2 tomada con VANT. Es posible observar surgencia de agua desde la playa.

Es posible observar sectores con surgencia de agua desde el acantilado, aprovechando los planos de estratificación de FB1 como en el sector central de la sección (Fig. 3.28) así como también de FB2, observado en cercanías a la Bajada 4 (Fig. 3.29). En algunos sectores específicos de la sección, es posible observar una coloración anaranjada sobre FB1, propia de la meteorización química producida por la humedad. También es posible observar surgencia de agua desde la playa, a unos 40 m desde el acantilado (Fig. 3.24).

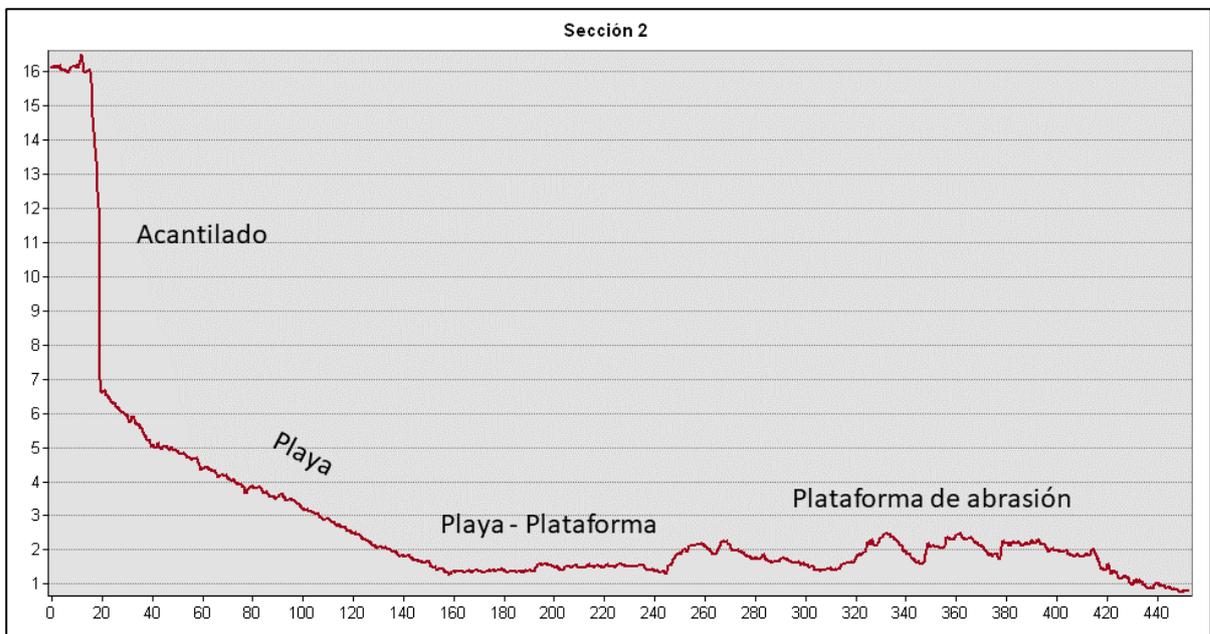
Fig. 3.25. Perfil topográfico tipo de la sección, perpendicular a la línea de costa, desde la cresta del acantilado hasta la zona de rompiente de olas. Es posible destacar las elevaciones correspondientes a la plataforma de abrasión. Las unidades de ambos ejes son metros.

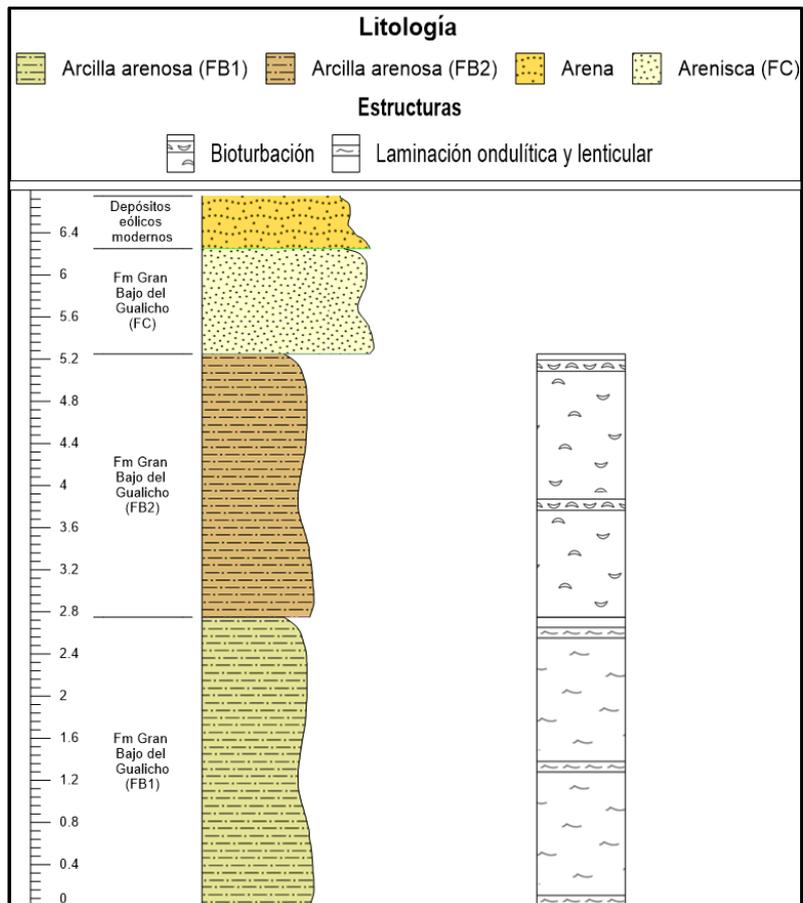
Fig. 3.26. Perfil litoestratigráfico esquemático de la Sección 2.

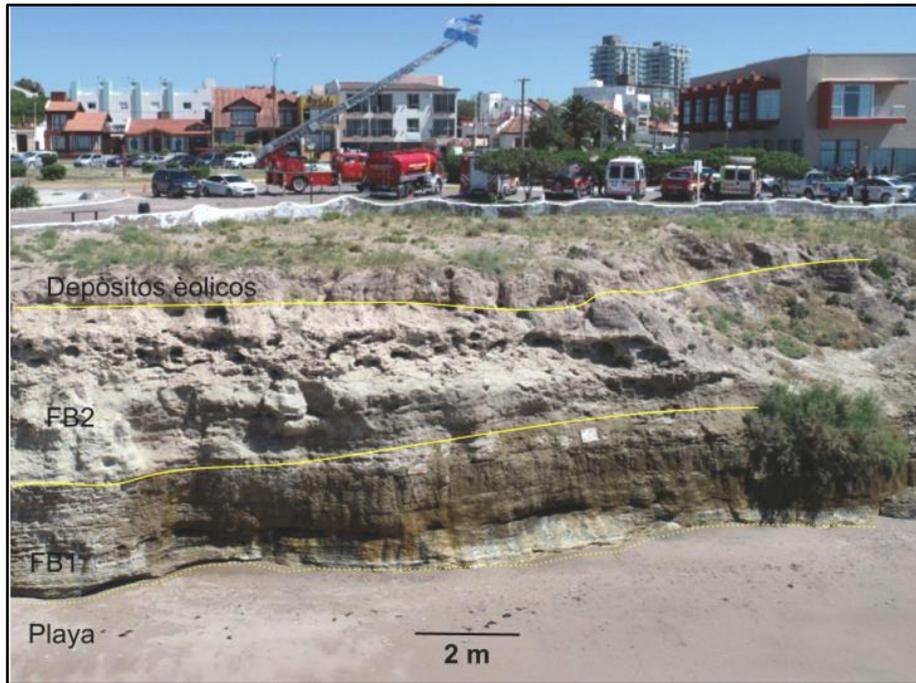
Fig. 3.28. Surgencia de agua desde los planos de estratificación de FB1 en el sector central de la Sección 2. Fotografía tomada con VANT.

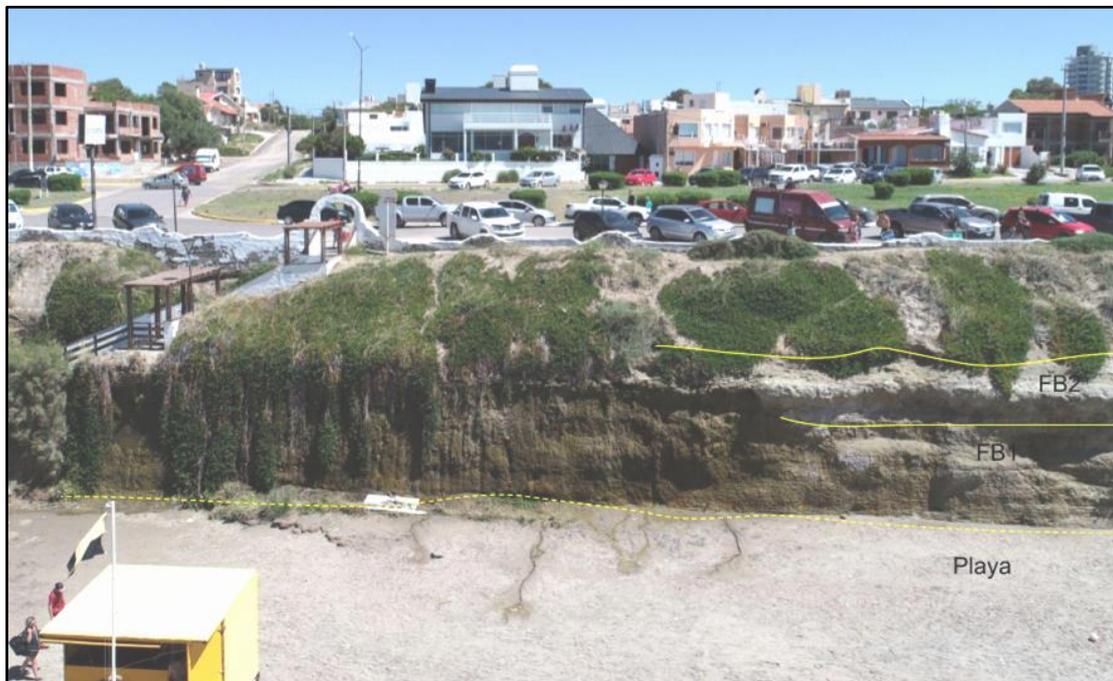
Fig. 3.29. Surgencia de agua desde FB1 y FB2 en el sector sur de la Sección 2, próximo a la Bajada 4. Tomada con VANT.

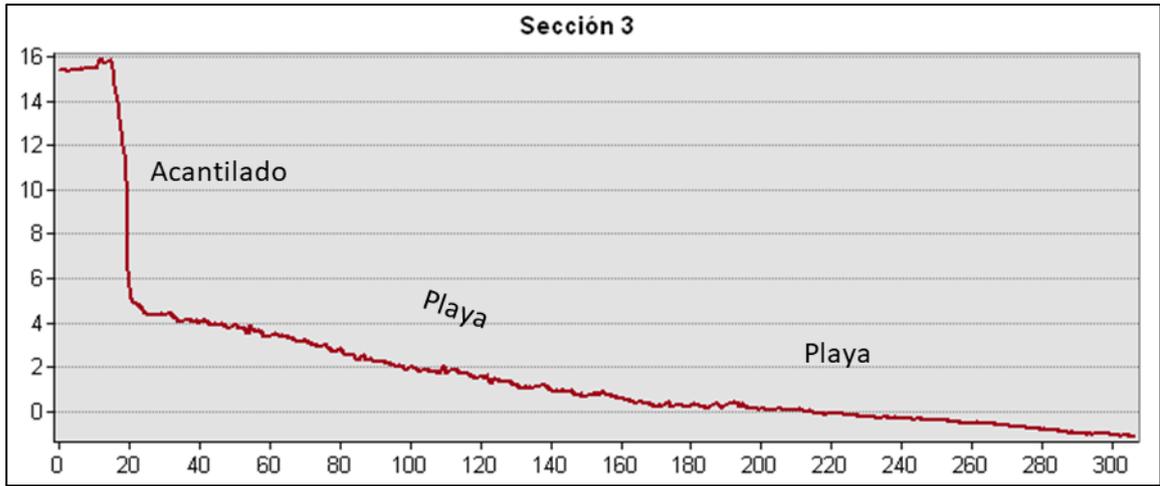
Fig. 3.31. Perfil topográfico tipo de la sección, perpendicular a la línea de costa, desde la cresta del acantilado hasta la zona de rompiente de olas. Se destaca la suave pendiente de la playa hacia el mar. Las unidades de ambos ejes son metros.

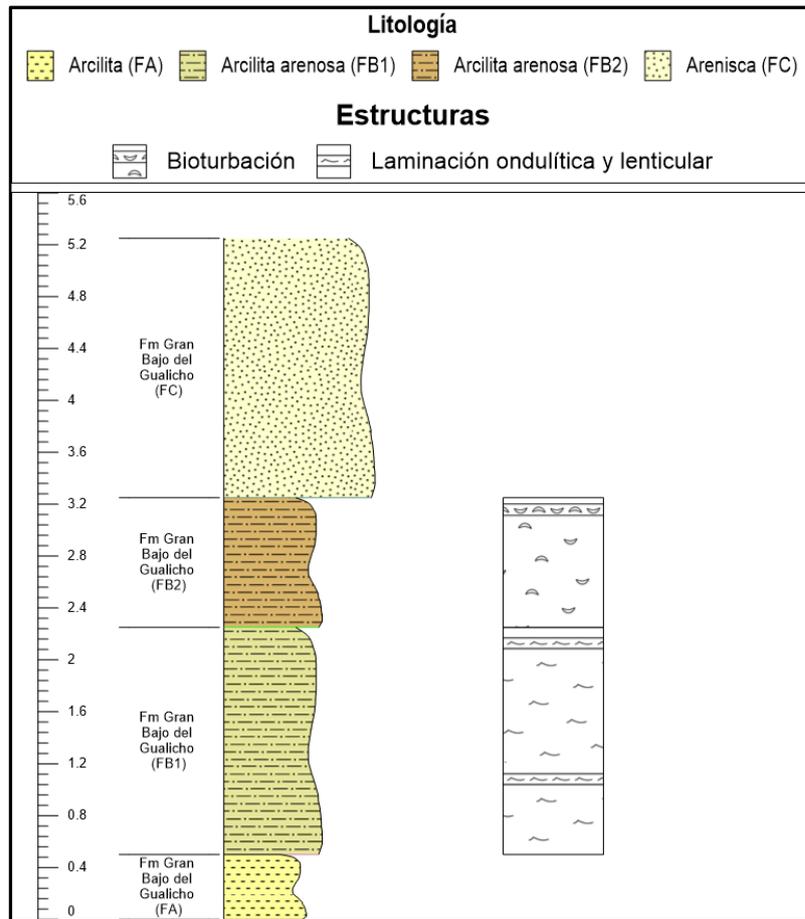
Fig. 3.32. Perfil litoestratigráfico tipo de la Sección 3.

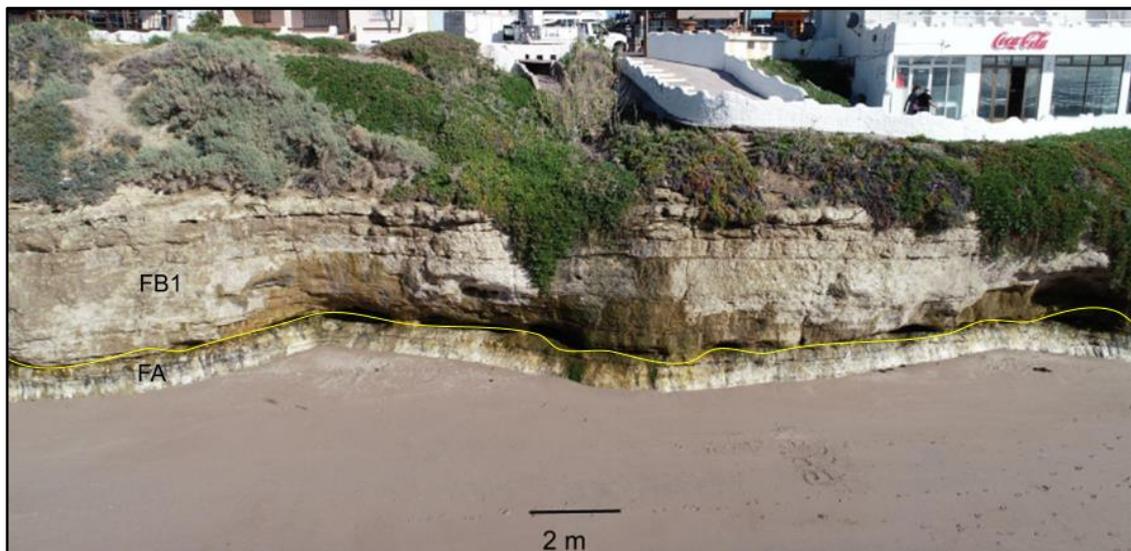
Fig. 3.34. Vista del acantilado en inmediaciones a la Bajada 2, exhibiendo socavamientos y surgencia de agua en el contacto entre FA y FB1. Fotografía tomada con VANT.

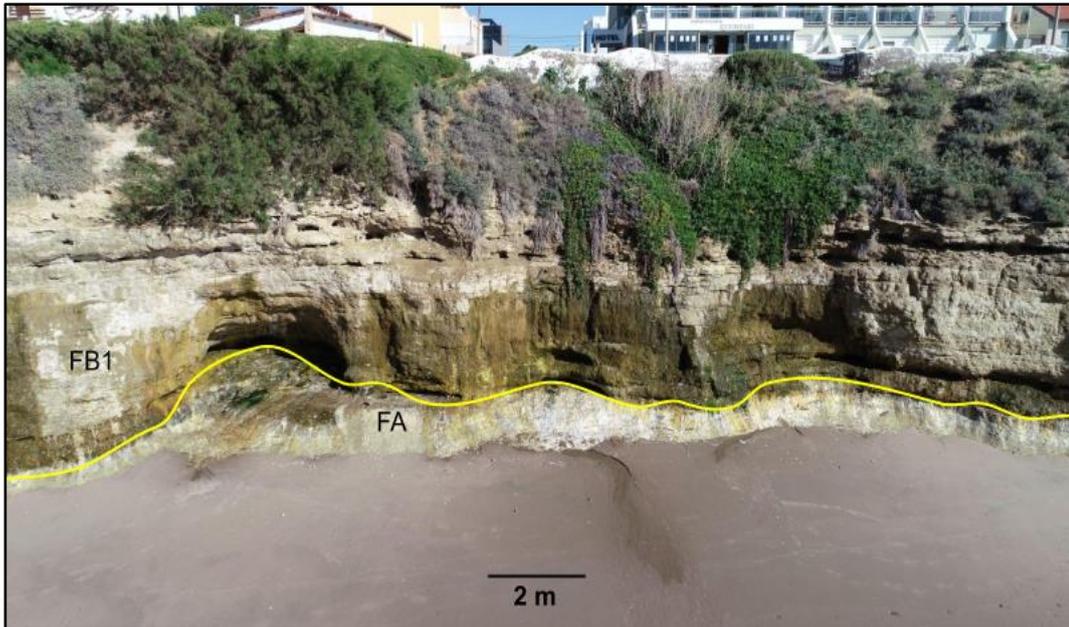
Fig. 3.35. Vista del acantilado en el sector central de la sección 3, exhibiendo socavamientos en mayor grado de avance y surgencia de agua en el contacto entre FA y FB1. Fotografía tomada con VANT.

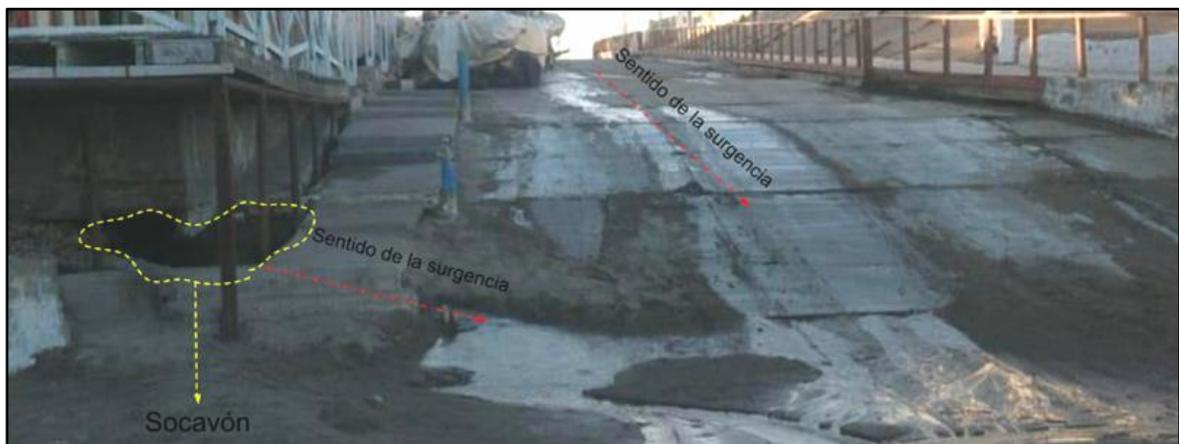
Fig. 3.36. Vista frontal de la Bajada de lanchas de la Bajada 3. Se exhibe surgencia de agua desde la mitad de la bajada de lanchas, además de un brote en la parte final de la misma, en contacto con la playa, provocando un socavón en los cimientos del parador de la Bajada 3.

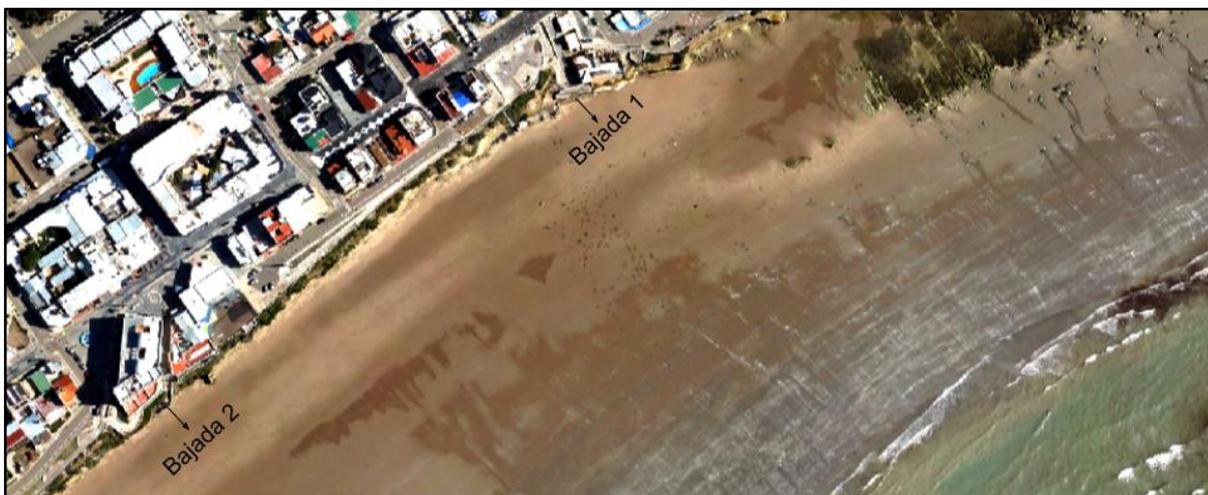
Fig. 3.37. Vista aérea de la Sección 4 tomada con VANT. Es posible destacar la surgencia de agua desde la playa.

Esta sección expone una playa de unos 260 m que se extiende desde la base del acantilado hasta la zona de rompiente de olas (Fig. 3.37).

Tanto en FB1 como en FB2 es posible observar una coloración propia de la meteorización química producto de la humedad, aunque no es posible observar surgencia de agua desde el acantilado. Por el contrario, si es posible observar surgencia de agua desde la playa, a unos 3 m aproximadamente del acantilado (Fig. 3.37, 3.40).

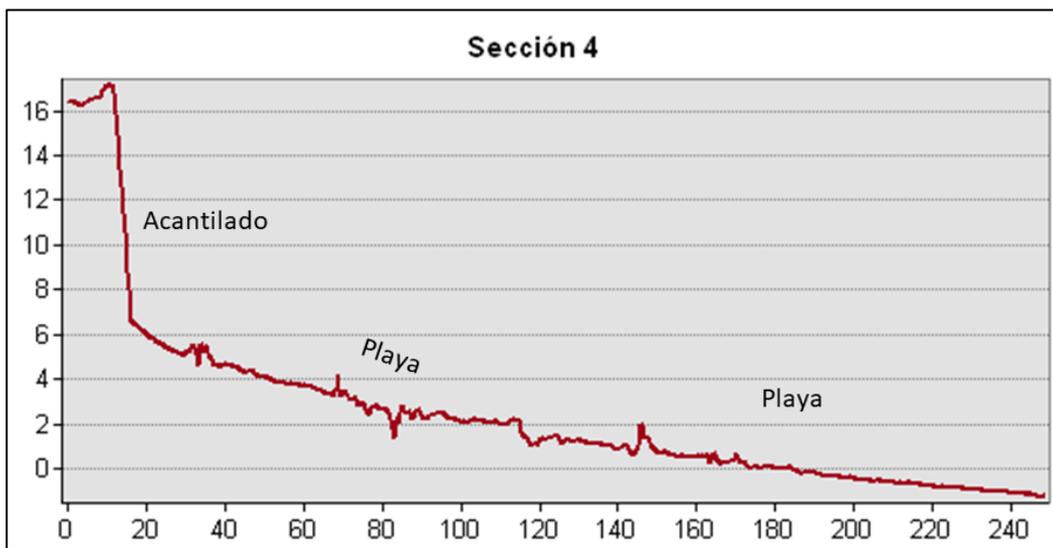
Fig. 3.38. Perfil topográfico tipo de la sección, perpendicular a la línea de costa, desde la cresta del acantilado hasta la zona de rompiente de olas. Se destaca una suave pendiente hacia el mar en el sector de playa. Las unidades de ambos ejes son metros.
