ANÁLISIS DE LA DINÁMICA COSTERA EN LA REGIÓN DE LAS GRUTAS, PROVINCIA DE RÍO NEGRO

Trabajo Final de Grado

Licenciatura en Geología

Universidad Nacional
de Río Negro

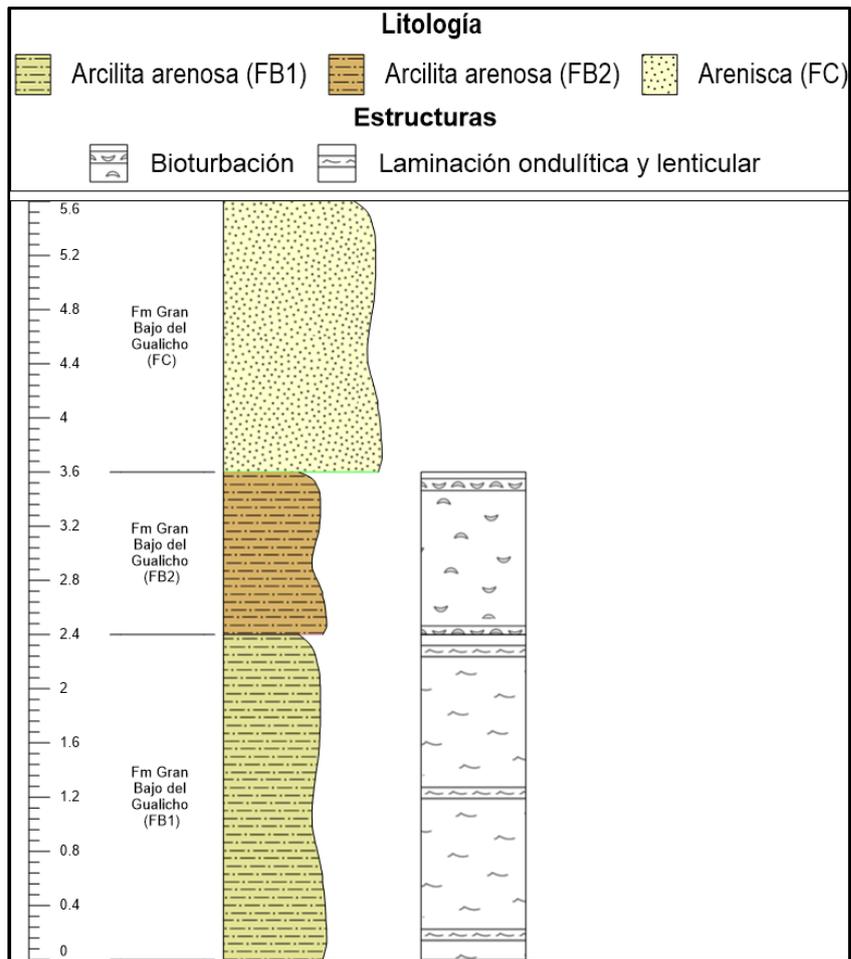
Fig. 3.39. Perfil litoestratigráfico esquemático de la Sección 4.

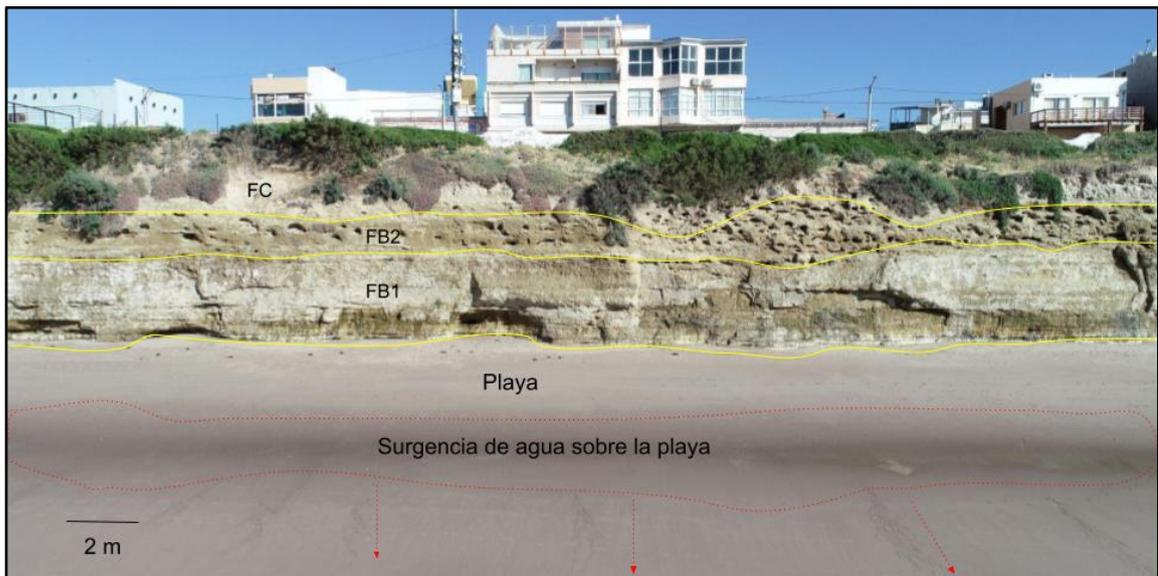
Fig. 3.40. Vista general del afloramiento en la Sección 4. Tomada con VANT.

El acantilado está conformado por la Formación Gran Bajo del Gualicho. Desde la base del acantilado hasta los 2.40 m es posible apreciar la facies FB1, exhibiendo oquedades basales. Sobre FB1 se ubica en discordancia erosiva FB2, con un espesor aproximado de 1.20 m. Se destaca la presencia de nidadas de loros barranqueros a lo largo de todo el espesor de dicha facies. Corona la secuencia la facies FC, con un espesor aproximado de 2 m, cubiertos por vegetación hacia el techo a lo largo de toda la sección (Fig. 3.40). No se observan geofomas tales como cavernas o grutas.

Se observa un control estructural paralelo a la cara del acantilado, principalmente evidenciado en FB1 y dando como resultado desprendimientos superficiales (Fig. 3.40).

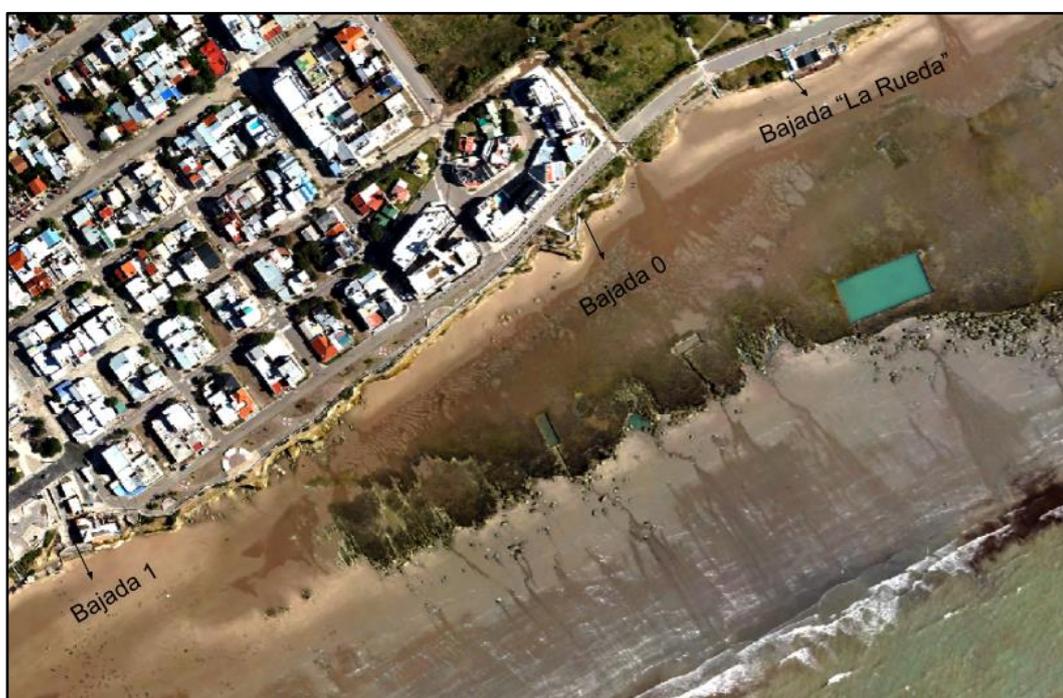
Fig. 3.41. Vista aérea de la Sección 5 tomada con VANT. Es posible destacar la irregularidad del perfil de costa y el promontorio más grande del área de estudio, ubicado en la Bajada 0.

Esta sección posee uno de los perfiles de costa más irregulares del área de estudio, exponiendo los promontorios más pronunciados. En un acotado sector en el extremo SO exhibe una playa de unos 200 m, hasta la zona de rompiente de olas. En el sector NE una playa de unos 25 m, que continúa luego con una extensa plataforma de abrasión de unos 70 m, culminando en una playa de unos 100 m hasta la zona de rompiente de olas (Fig. 3.41). La plataforma de abrasión en este sector está conformada por la facies FB1.

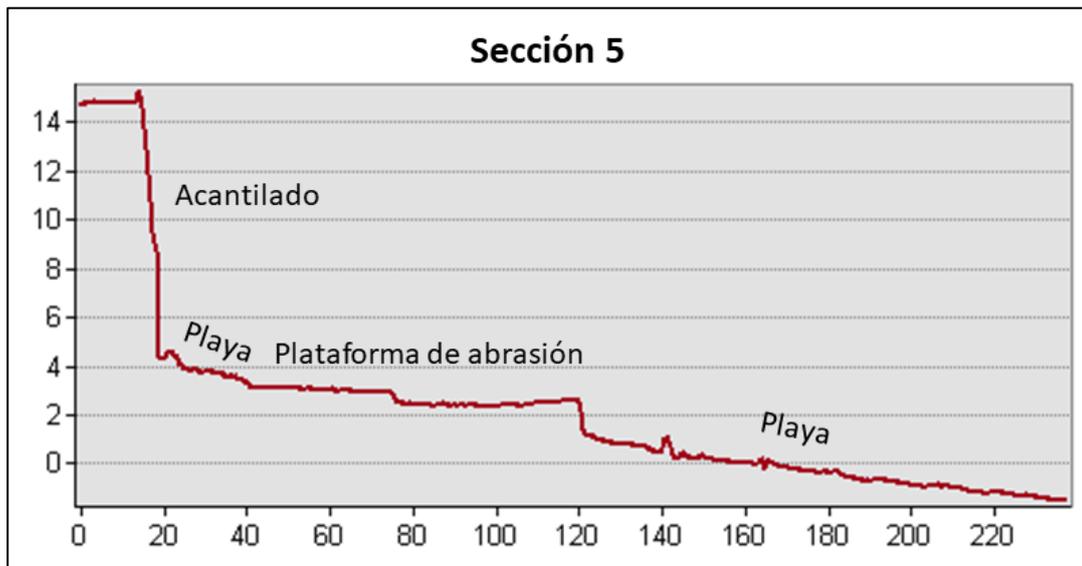
Fig. 3.42. Perfil topográfico tipo de la sección, perpendicular a la línea de costa, desde la cresta del acantilado hasta la zona de rompiente de olas. Es posible destacar una depresión abrupta “en escalón” luego de la plataforma de abrasión. Las unidades de ambos ejes son metros.

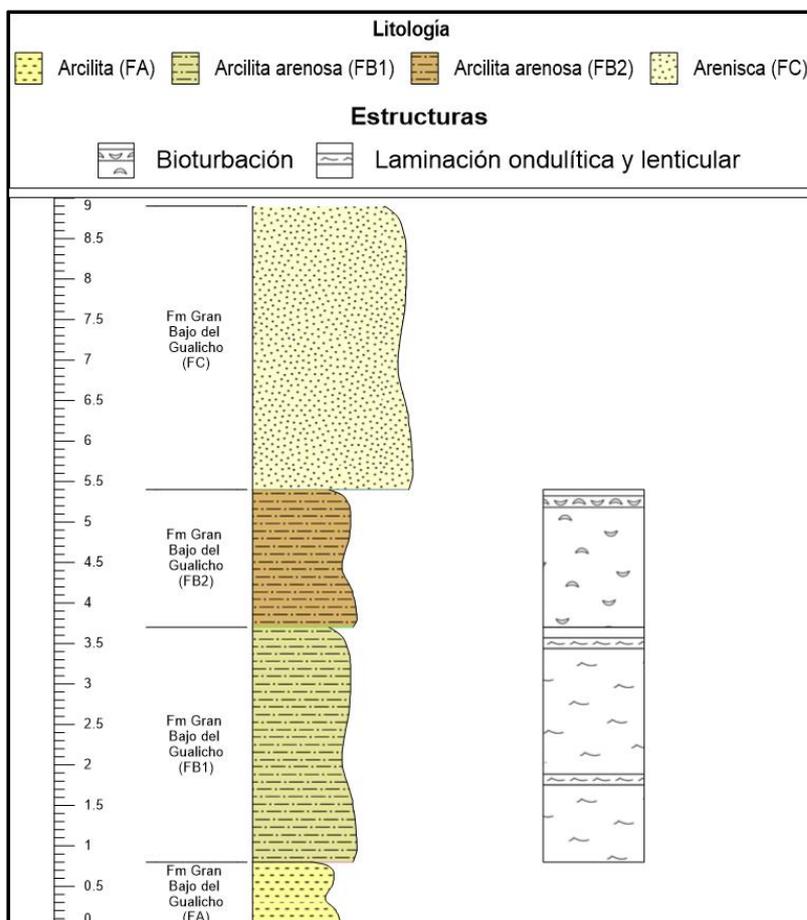
Fig. 3.43. Perfil litoestratigráfico esquemático de la Sección 5.

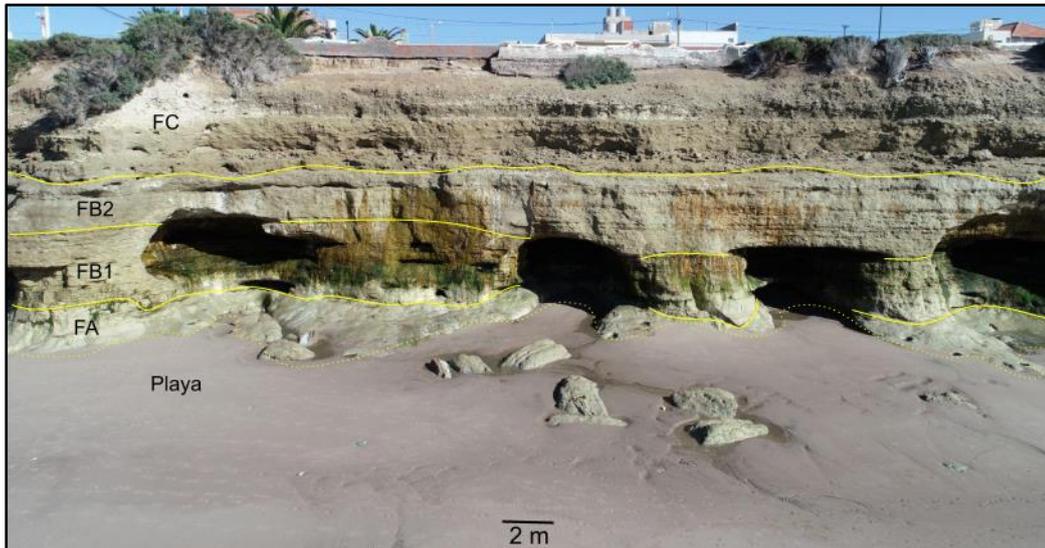
Fig. 3.44. Vista general del acantilado en la Sección 5. Fotografía tomada con VANT.

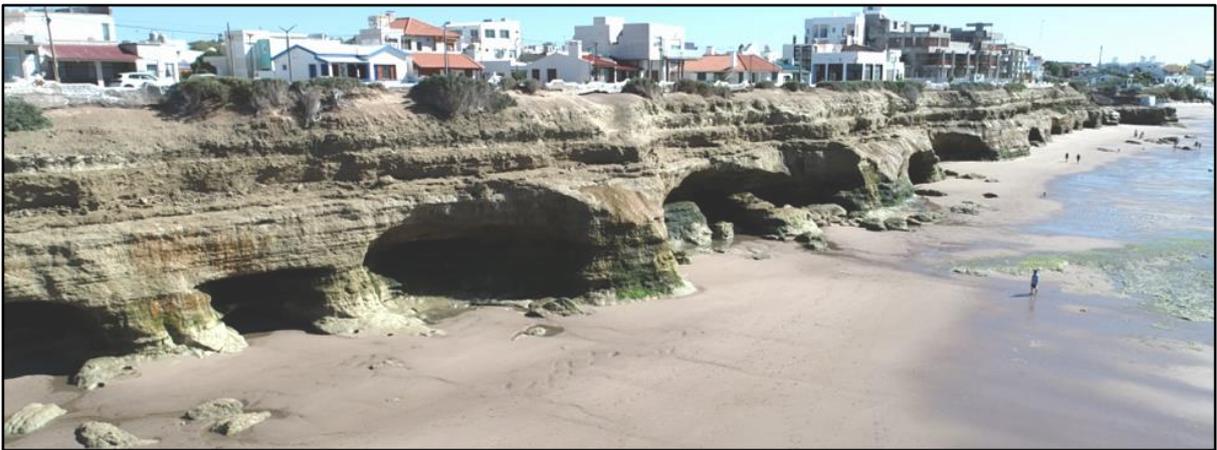
Fig. 3.45. Cuevas/grutas en los acantilados. También es posible observar bloques desprendidos por el colapso del techo de las mismas. Fotografía tomada con VANT.

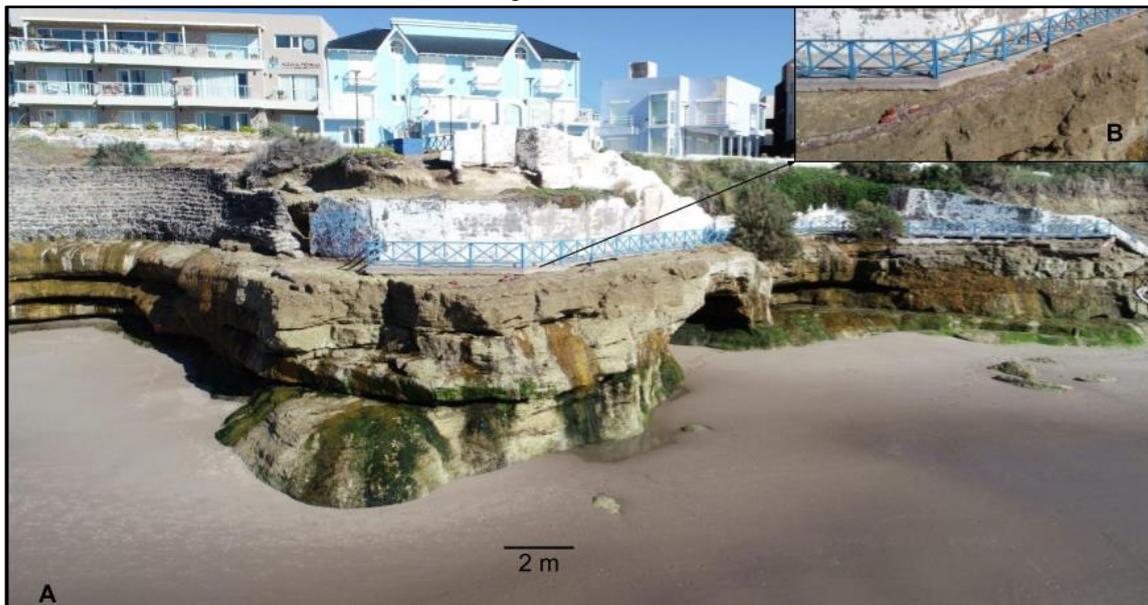
Fig. 3.46. (A) Vista frontal tomada con VANT del promontorio más pronunciado del área de estudio, destacan los muros de contención sobre el acantilado y la surgencia de agua. (B) Vista con zoom, exhibiendo los cimientos de un antiguo muro de contención.

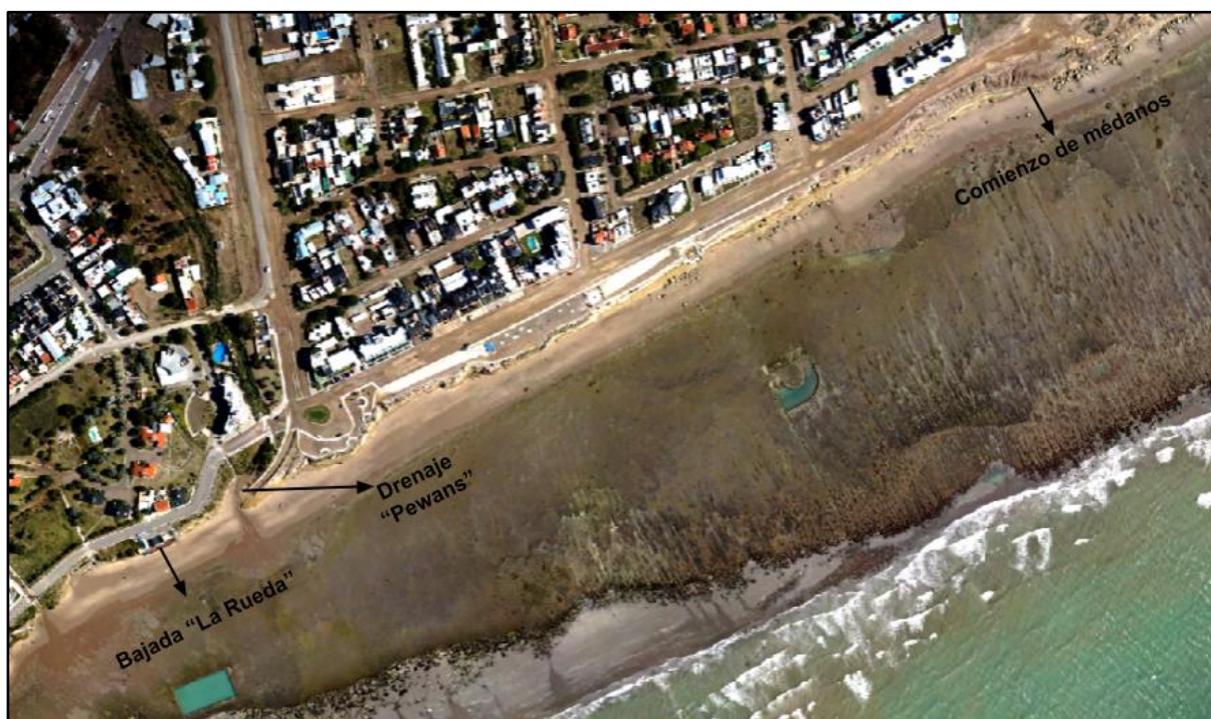
Fig. 3.47. Vista aérea de la Sección 6 tomada con VANT. Es posible destacar la irregularidad del perfil de costa y el incremento en el ancho de la plataforma litoral hacia el NE.

Se observan familias de diaclasas que delimitan grandes bloques, afectando en mayor medida a la facies FC, siendo propensos a derrumbes y/o desplomes. Es posible destacar que, dentro de la presente sección, se encuentra la denominada “Bajada de los Acantilados”, un sector reconocido por su alta frecuencia de derrumbes de bloques de un tamaño considerable (entre 1 y 2 m³) (Fig. 3.52). No se observan geformas tales como cavernas o grutas. Tampoco se aprecia surgencia de agua desde el acantilado, aunque sí humedad en el mismo, principalmente en las facies FB1 y FB2. Además, unos 100 m al NE de la Bajada “La Rueda” es posible observar uno de los desagües para descargas pluviales más importantes de la ciudad, denominado por los pobladores como “Desagüe Pewans” (Fig. 3.47).

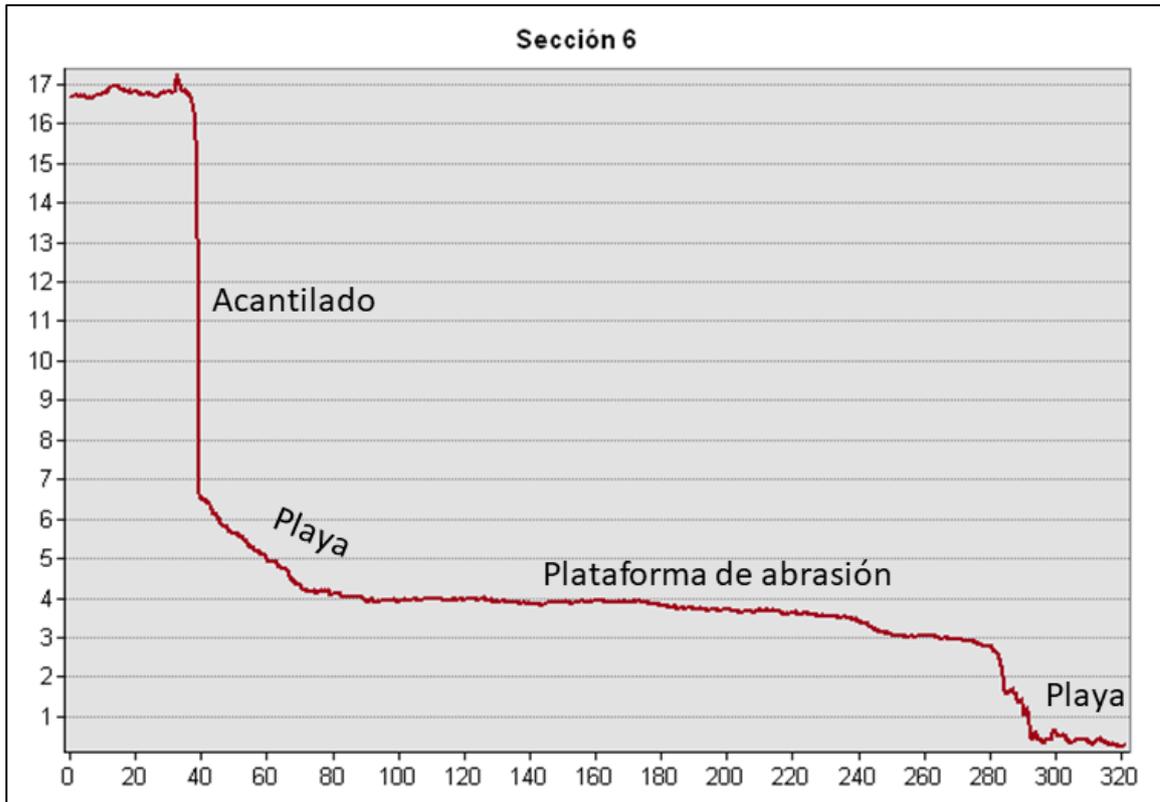
Fig. 3.48. Perfil topográfico tipo de la sección, perpendicular a la línea de costa, desde la cresta del acantilado hasta la zona de rompiente de olas. Es posible destacar una depresión abrupta “en escalón” luego de la plataforma de abrasión. Las unidades de ambos ejes son metros.

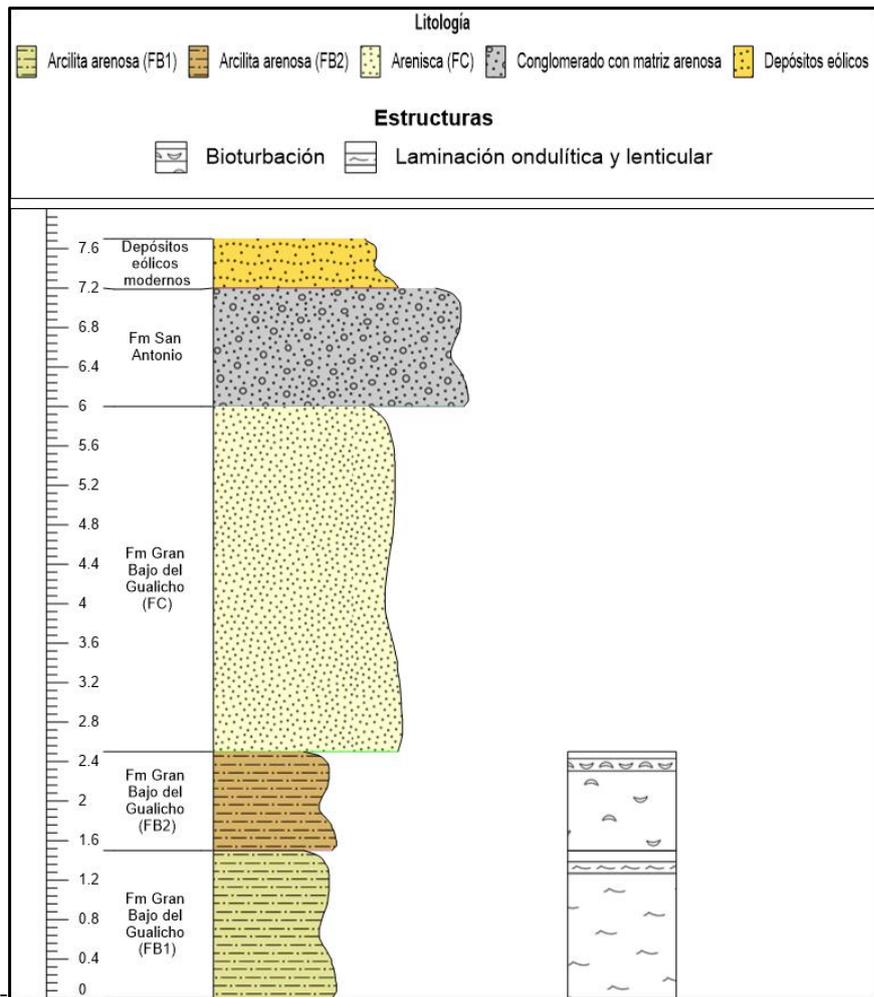
Fig. 3.49. Perfil litoestratigráfico tipo de la Sección 6.

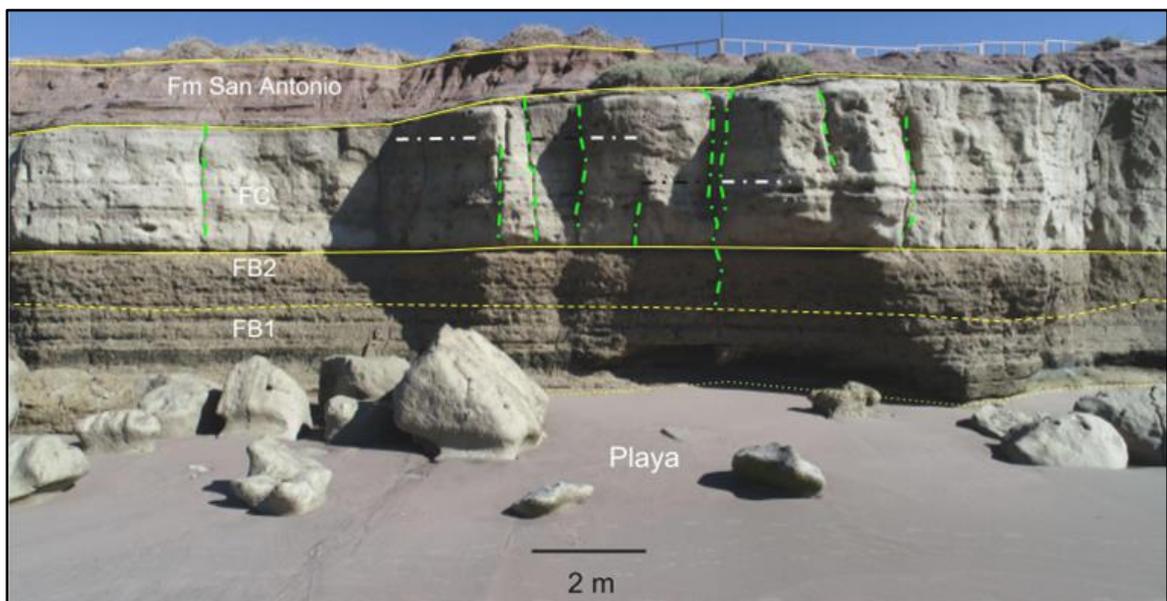
Fig. 3.50. Vista general del afloramiento en la Sección 6. Las líneas punteadas blancas y negras corresponden a los planos de las dos familias de discontinuidades que atraviesan el acantilado. Las líneas intermitentes verdes corresponden a la intersección de los planos con la vertical.

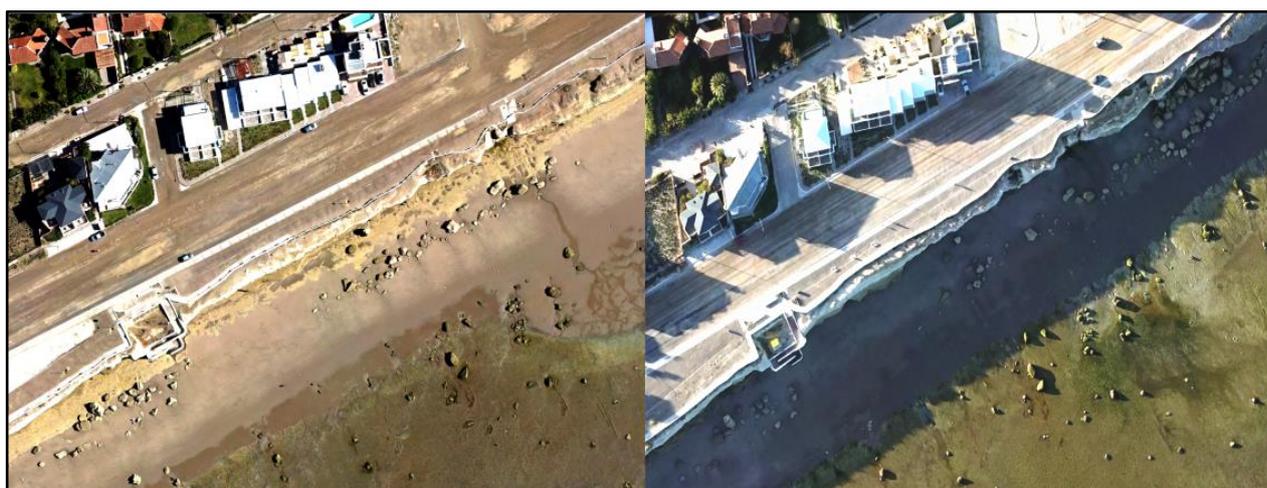
Fig. 3.52. Comparación de imágenes tomadas mediante vuelo con VANT en la Bajada “Los Acantilados”.

(Izq) Vuelo de Diciembre del 2021- (Der) Vuelo de Septiembre del 2022. Es posible destacar los cambios en relación a la cantidad de bloques derrumbados desde el acantilado en el período comprendido por ambos vuelos. Además, es posible observar que en el vuelo del 2021 (vuelo post-tormenta) se exhibe la facies FA al pie del acantilado, que generalmente se encuentra cubierta por la playa.

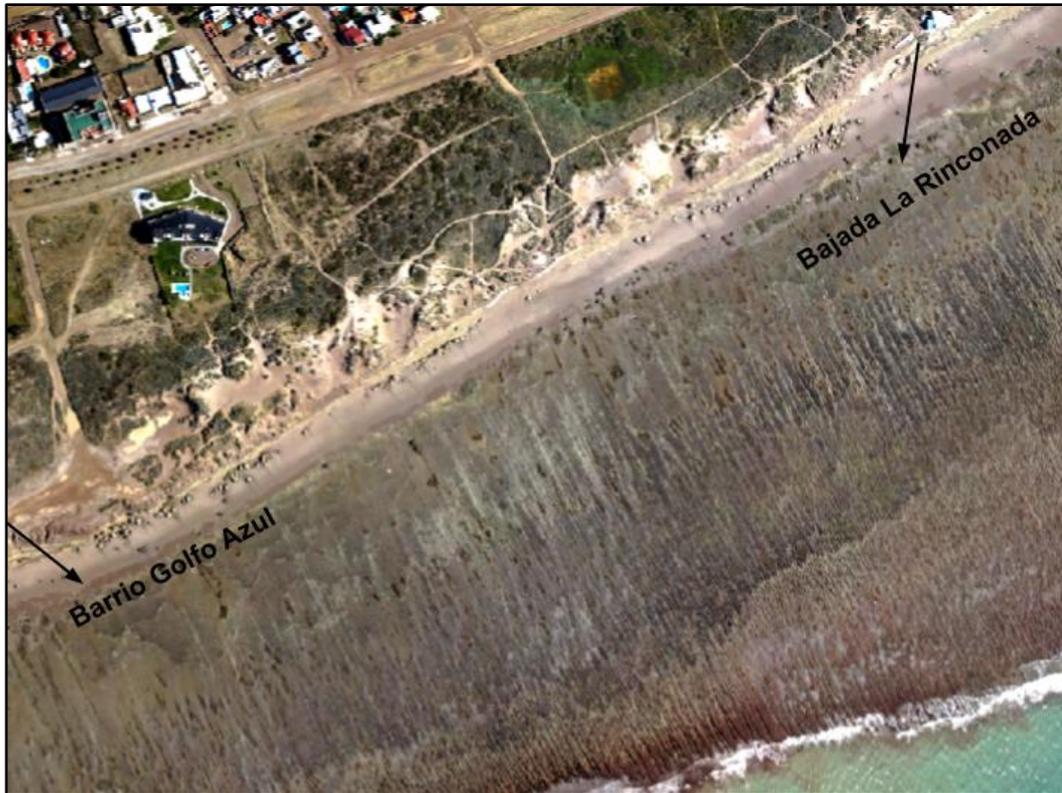
Fig. 3.53. Vista aérea de la sección. Es posible destacar una extensa plataforma litoral con lineamientos perpendiculares a la línea de costa y un campo de dunas vegetado sobre el acantilado.

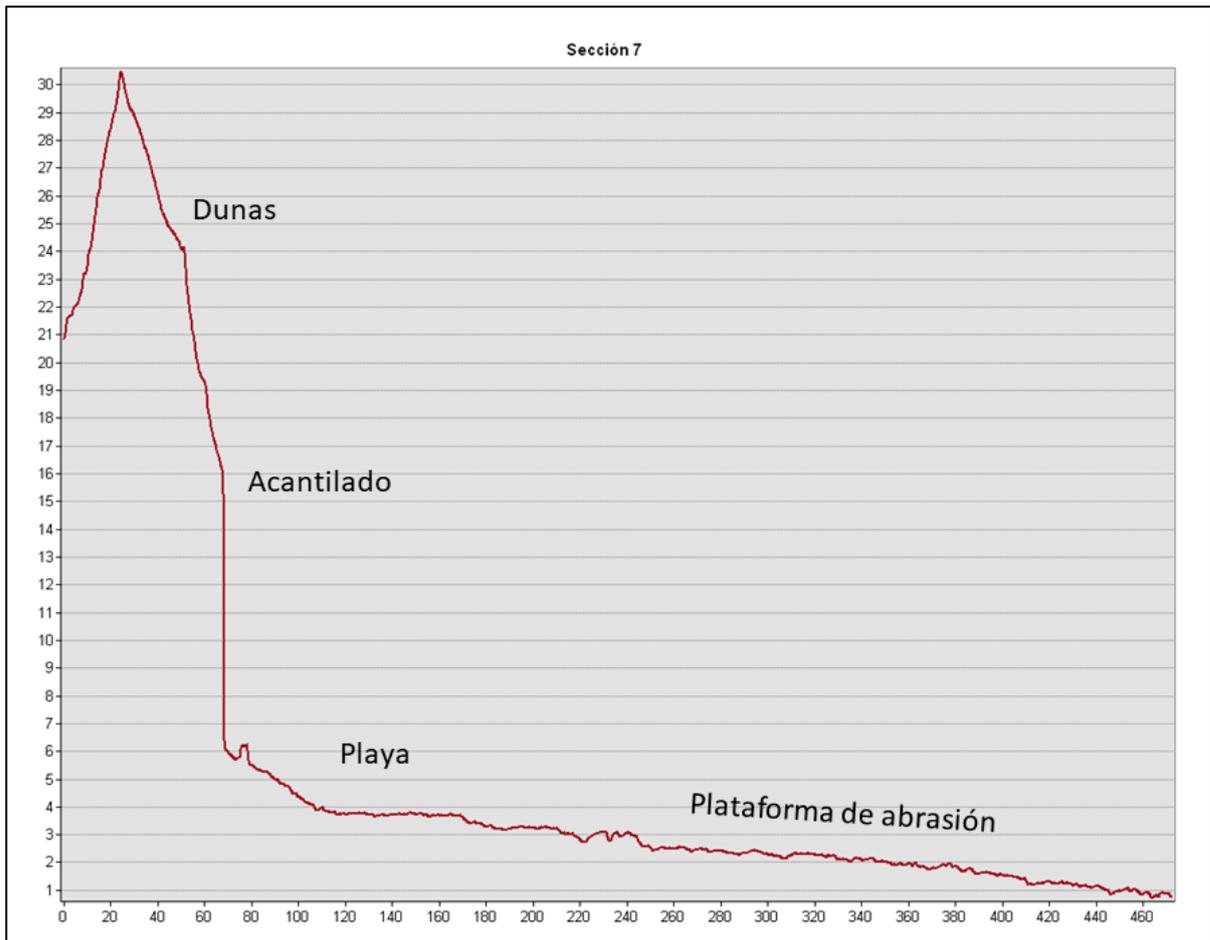
Fig. 3.54. Perfil topográfico tipo de la sección, perpendicular a la línea de costa, desde la cresta del acantilado hasta la zona de rompiente de olas. Es posible destacar una suave pendiente en lugar de la plataforma de abrasión. Las unidades de ambos ejes son metros.

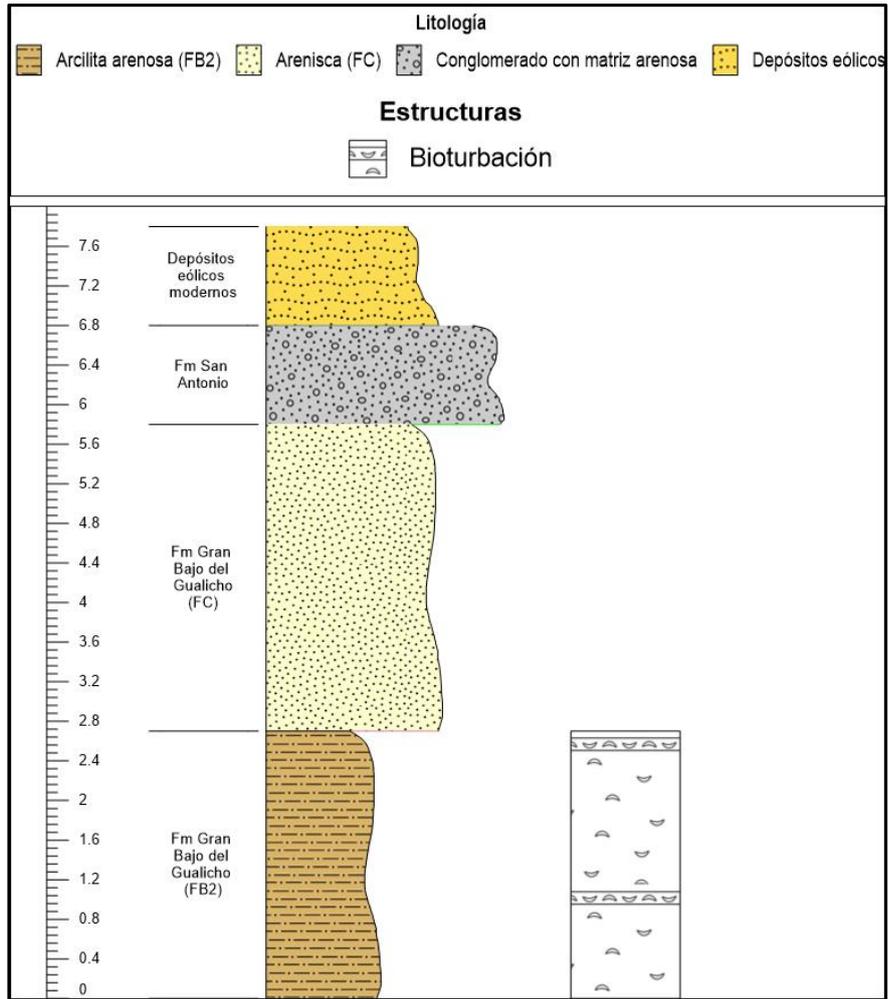
Fig. 3.55. Perfil litoestratigráfico esquemático de la Sección 7.

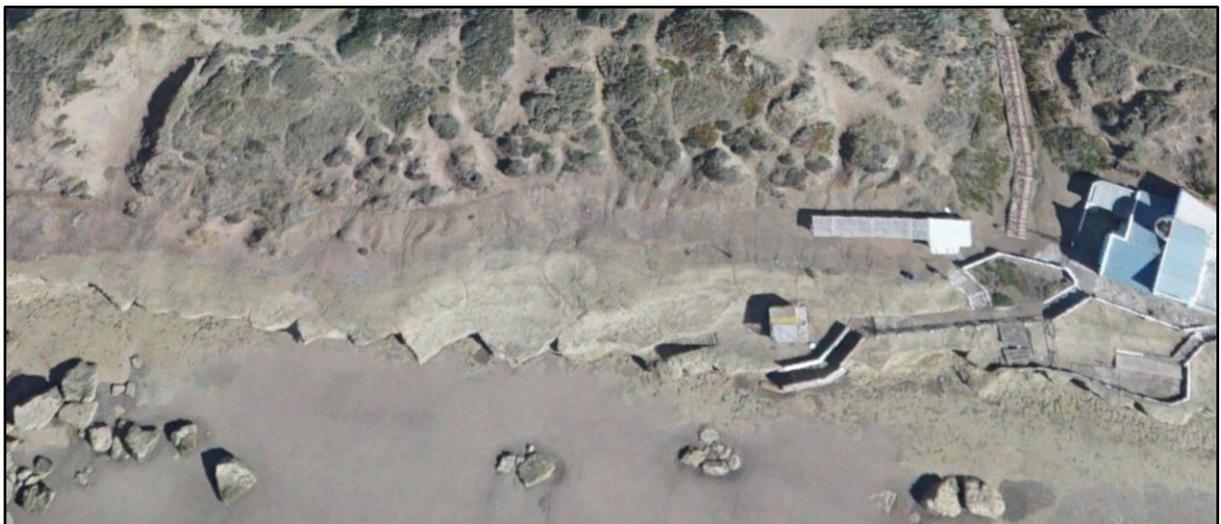
Fig. 3.58. Vista aérea tomada con VANT de la Bajada “La Rinconada”. Es posible observar gran control estructural en el acantilado, concretamente en la facies FC.

En esta sección es posible apreciar un gran control estructural, evidenciado principalmente sobre la facies FC (Fig. 3.58), lo cual en concordancia con su mayor potencia, da como resultado los desprendimientos con los bloques de mayor tamaño de toda la franja costera (Fig. 3.59).

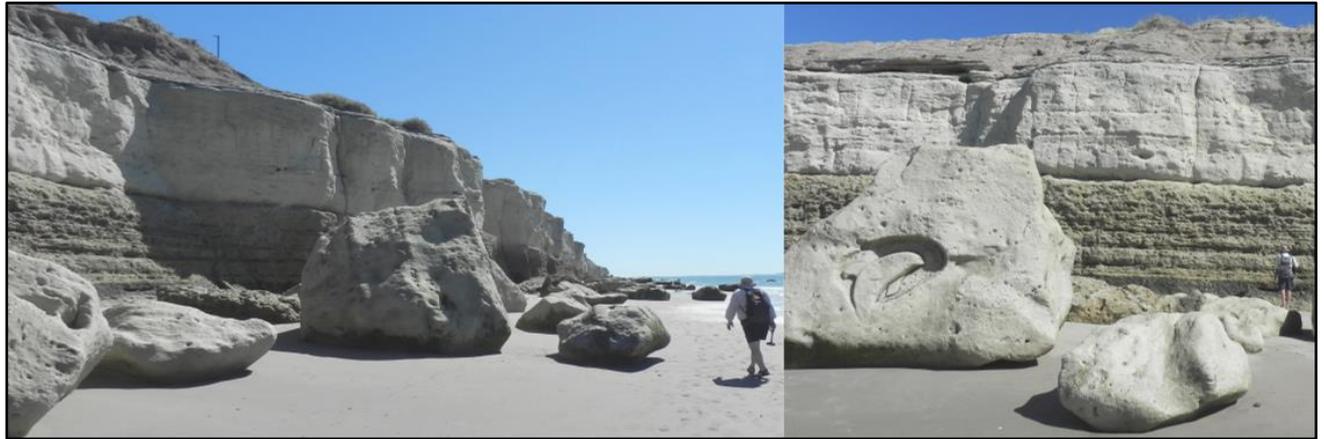
Fig.3.59. Bloques desplomados mayores a 2 m³. Es posible apreciar que corresponden a la facies FC.

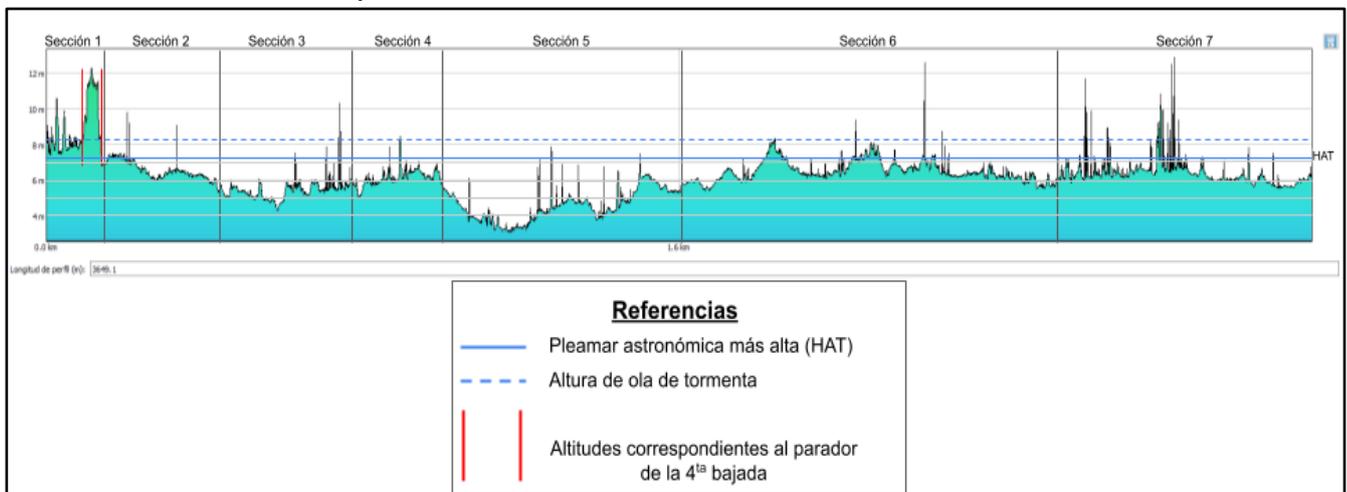
Fig. 3.60. Perfil de elevación de la cota al pie del acantilado respecto de la altura de HAT. Los valores de altura comprendidos entre las líneas verticales rojas, no deben ser considerados, ya que corresponden a la altura del parador ubicado en la Bajada 4, que por razones de cercanía al acantilado no fue posible diferenciar en el procesamiento.

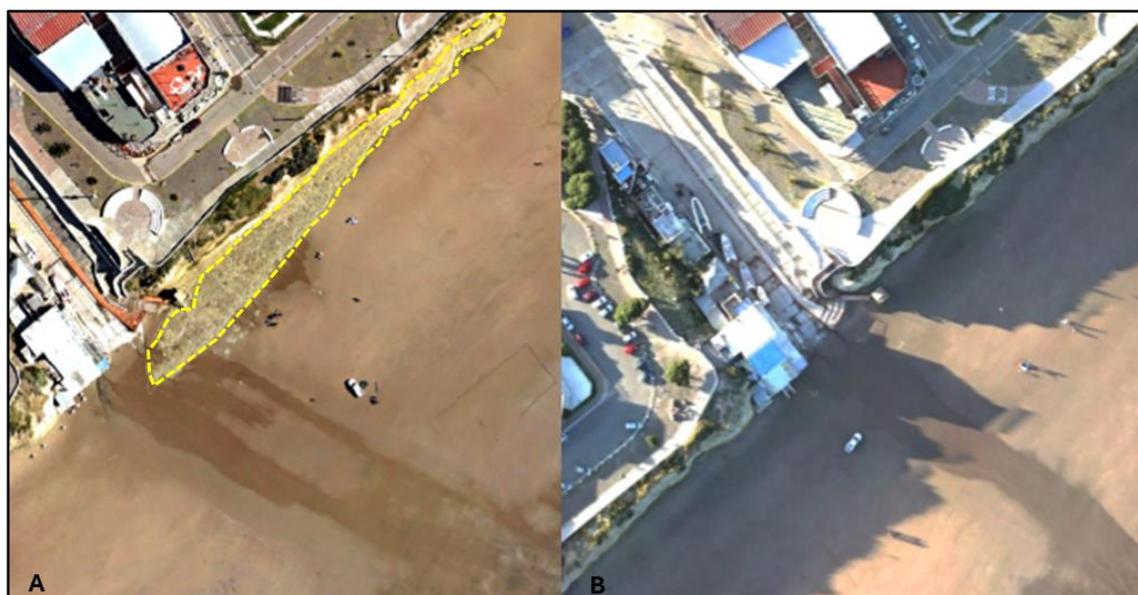
Fig. 3.61. Fotografía aérea tomada con VANT donde se observa el cambio en el volumen de depósitos de arena de playa en la Bajada 3. (A) Relevamiento un día después de una tormenta del sudeste en 2021. (B) Relevamiento realizado 9 meses después de la tormenta del sudeste, en 2022. Obsérvese en (A) como queda descubierta la plataforma de abrasión oculta debajo de la playa, diferenciada con línea punteada amarilla.

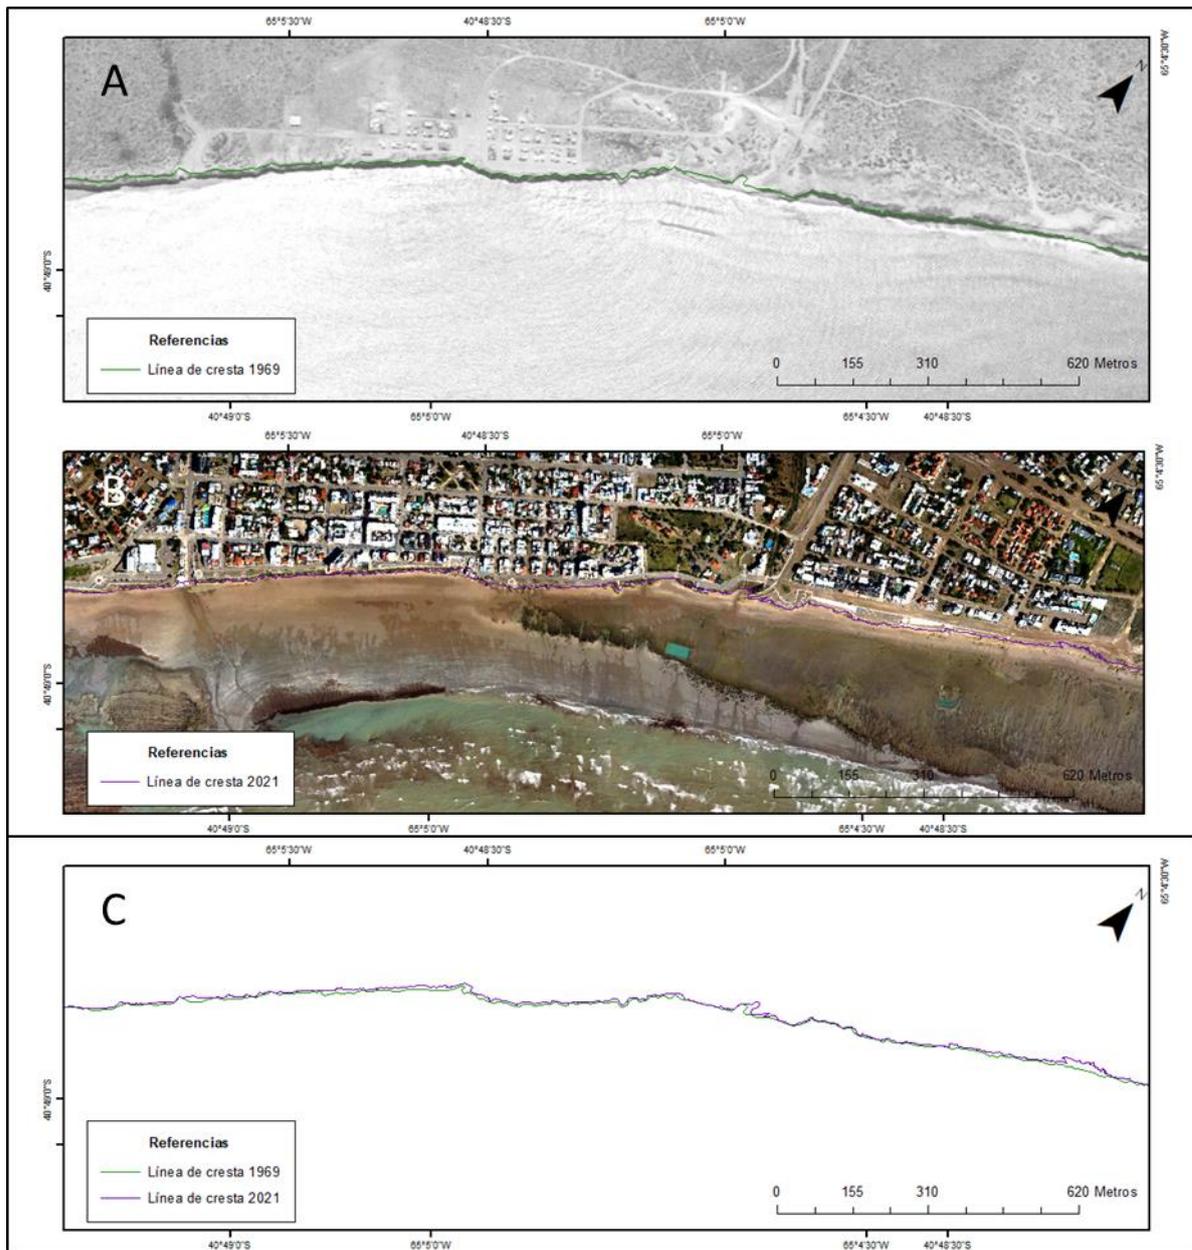
Fig. 3.62. Comparación de la línea de cresta de los acantilados entre 1969 y 2021. (A) Línea de cresta de del acantilado en fotografía aérea rectificada del año 1969; (B) Línea de cresta de del acantilado en ortomosaico obtenido a partir de imágenes del VANT en 2021; (C) Comparación de las líneas de cresta de los acantilados de ambas imágenes (1969-2021).

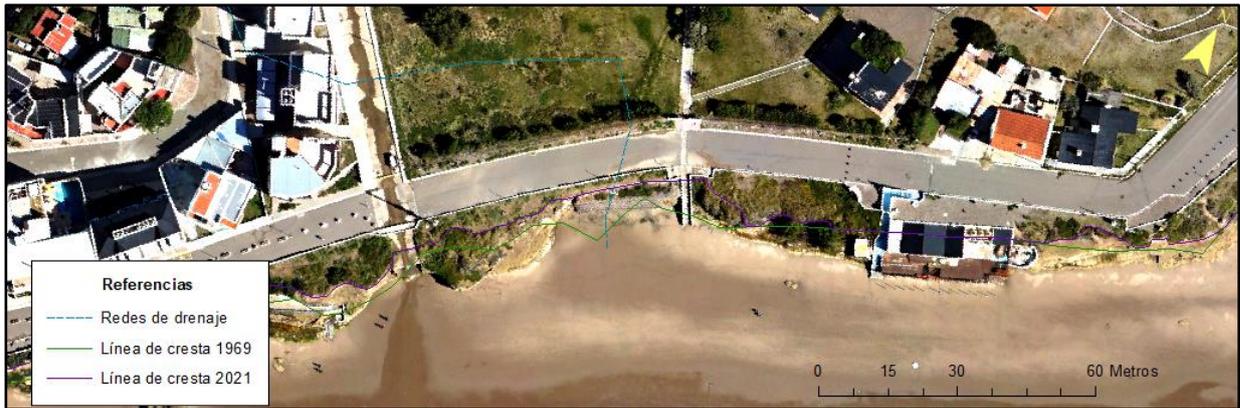
Fig. 3.63. Mayor retroceso puntual en cercanías a la Bajada “La Rueda”. Es posible observar que en ese sector antiguamente se encauzaba naturalmente el desagüe del ACA.
