**COBERTURA FINAL DEL EX BASURERO
DE SAN CARLOS DE BARILOCHE:
EVALUACIÓN DE SU ESTADO ACTUAL
Y PROPUESTA DE REHABILITACIÓN**

Trabajo Final Integrador

Requisito para optar al título de Ingeniero Ambiental

San Carlos de Bariloche, Octubre 2018

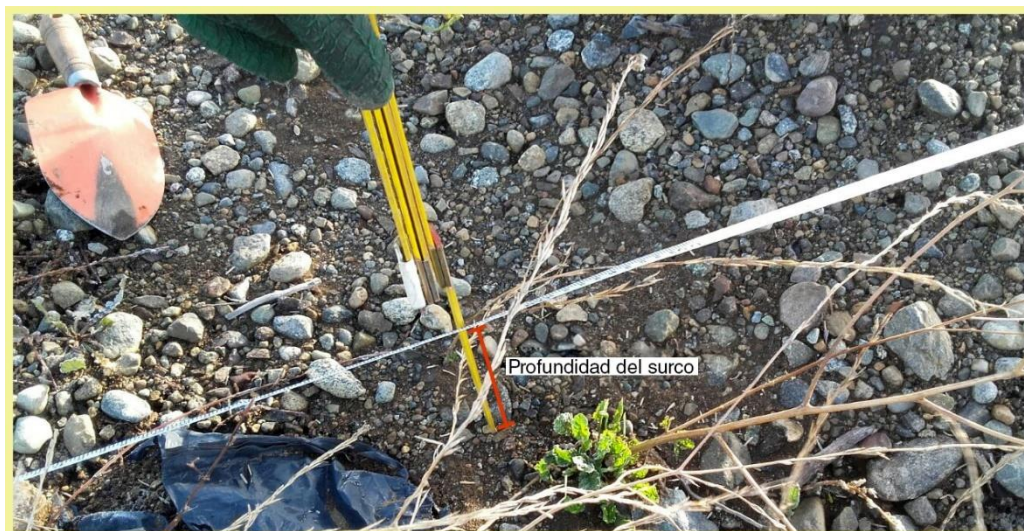
Figura 6: Medición de longitud y profundidad de surco: con la cinta métrica se mide la longitud y con un metro plegable de carpintero se mide su profundidad. Fuente: propia.

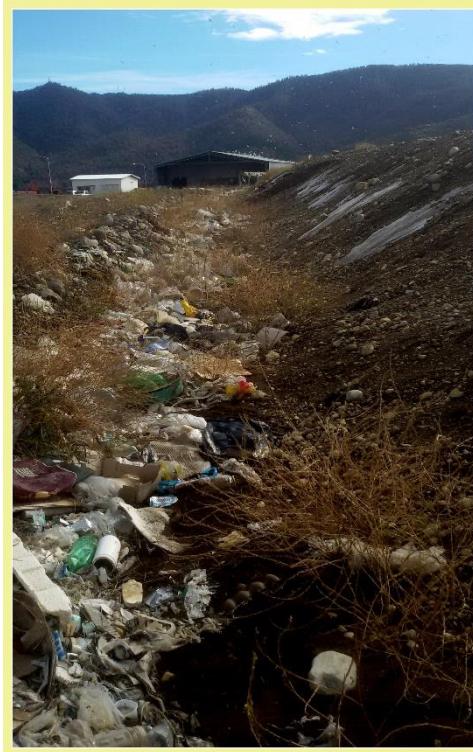
Figura 7: Canaleta de evacuación de aguas superficiales obstruida con residuos diversos. Fuente: propia.

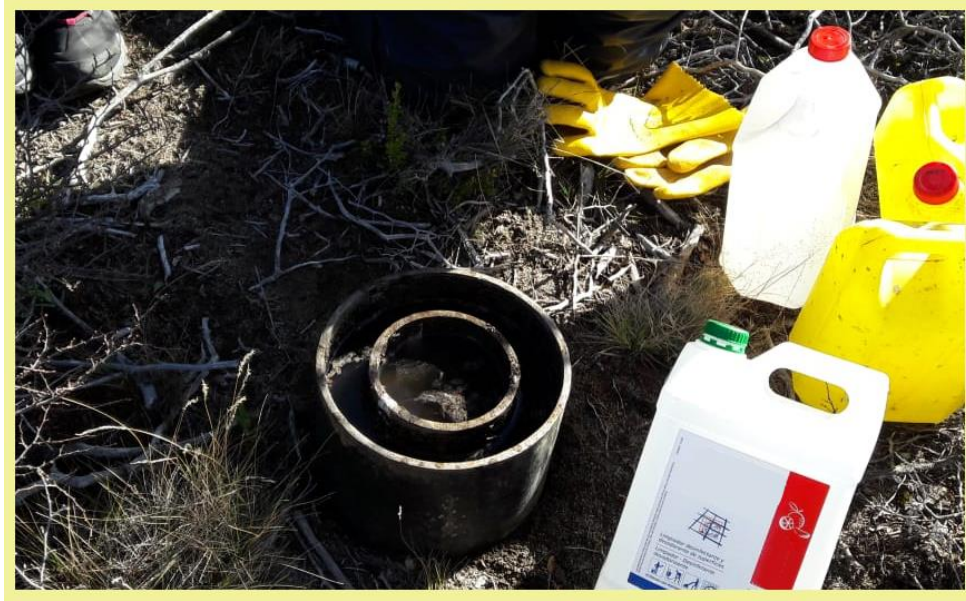
Figura 8: Ensayo de infiltración: se muestran los dos anillos del infiltrómetro clavado en el suelo del área de referencia, junto con los bidones de agua necesarios para realizar el ensayo. Fuente: propia.

El método consiste en saturar una porción de suelo o sustrato limitada por dos anillos concéntricos para medir la variación del nivel del agua en el cilindro interior. Se utilizó un infiltrómetro de doble anillo de 19,4 cm de diámetro interior y se llevó a campo un depósito de 15 litros de agua por ensayo (Figura 8). El ensayo de infiltración se realizó durante la mañana, en dos zonas del sector plano del ex basurero y en el área de referencia. No se evaluó el estado de humedad del suelo del ecosistema de referencia o sustrato del ex basurero antes del inicio del experimento. La información del ensayo de infiltración se usará para determinar cuál es la capacidad de infiltración máxima de agua en el sustrato. También se determinó con qué frecuencia se supera esta capacidad durante los eventos de precipitación en la zona, generando escurrimiento superficial con velocidades que erosionan la cobertura final. Para esto, se utilizaron datos de intensidad de precipitación por hora (datos cada hora) de la estación hidrométrica de Ñireco Arriba (datos aportados por el Departamento Provincial de Aguas, facilitados por Martín Nini).

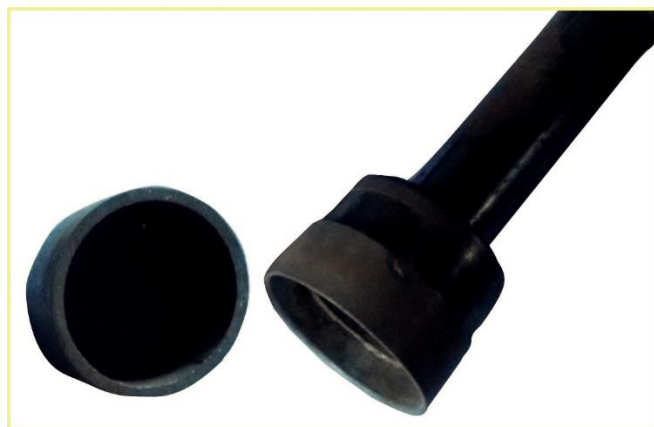
Figura 9: Muestreador utilizado para medir la densidad aparente del sustrato. Fuente: propia.

La densidad aparente se determinó a través de método del cilindro. Para ello se utilizó un muestreador cilíndrico de acero biselado de 4,6 cm de altura y 5,2 cm de diámetro (Figura 9), facilitado por el Victoria Cremona del INTA EEA Bariloche. Se tomaron tres muestras aleatorias en la cobertura del ex basurero y tres en el área de referencia. Se guardaron rotuladas y se secaron en estufa a 105°C, hasta peso constante. Por último fueron pesadas en una balanza de precisión.

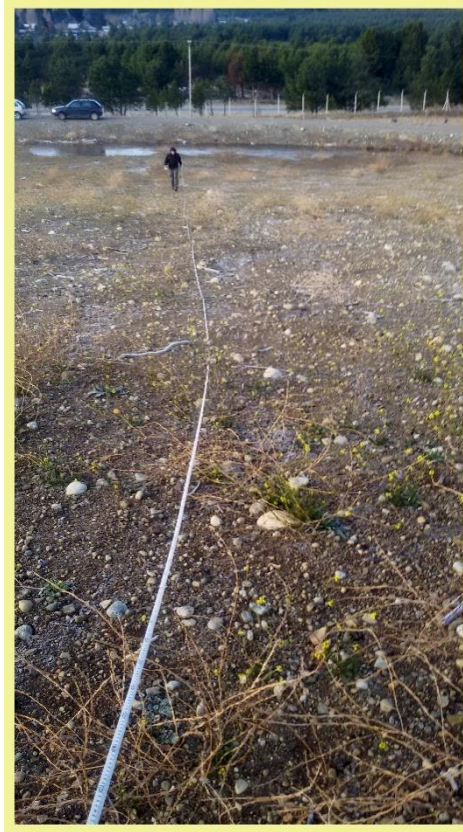
Figura 10: Medición de pendiente del talud Sur del ex basurero mediante una cinta métrica y un clinómetro. Fuente: propia.

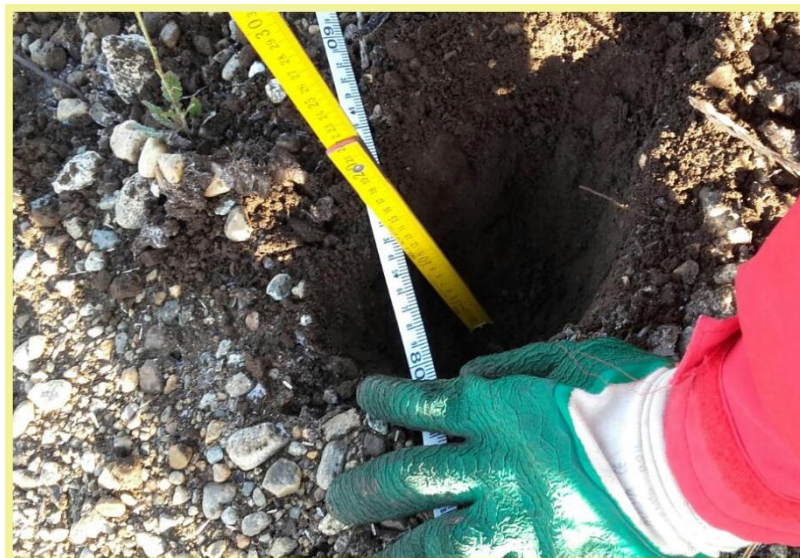
Figura 11: Medición de profundidad del sustrato que cubre la geomanta con un metro plegable. Fuente: propia.

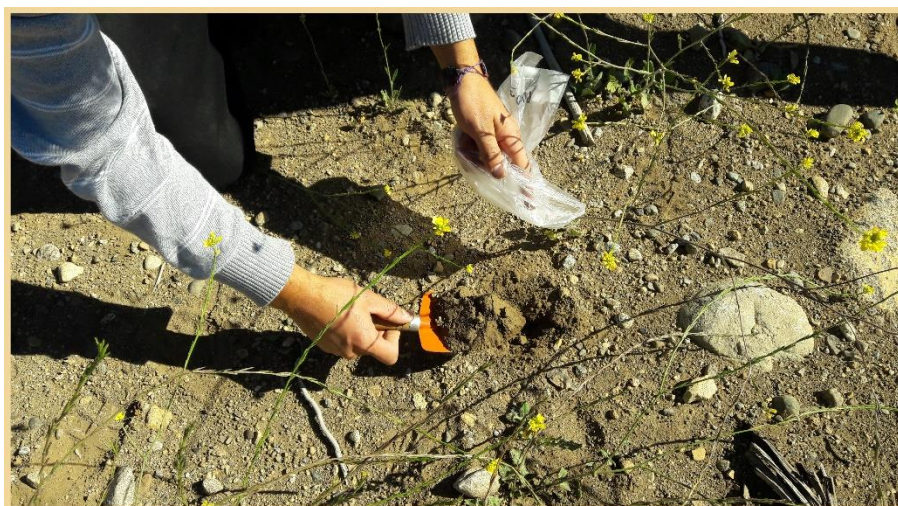
Figura 12: Toma de muestra de humedad con una pala de jardinería y una bolsa plástica. Fuente: propia.

El contenido de humedad se determinó por medio del método gravimétrico. Para ello, se tomó una muestra compuesta de tres submuestras de los primeros 10 cm de sustrato, en cada sector del ex basurero (plano, Norte, Sur, Este y Oeste), y en el área de referencia (Figura 12). La muestra fue tomada el 28 de febrero de 2018, mes de mayor déficit, estrés y consumo hídrico (DPA, 2011; Santos et al., 2012). Diez días antes del muestreo se habían producido lluvias en la región (Servicio Meteorológico Nacional, 2018). La muestra se secó en estufa a 105°C, durante 24 horas hasta peso constante (Santos et al., 2012).

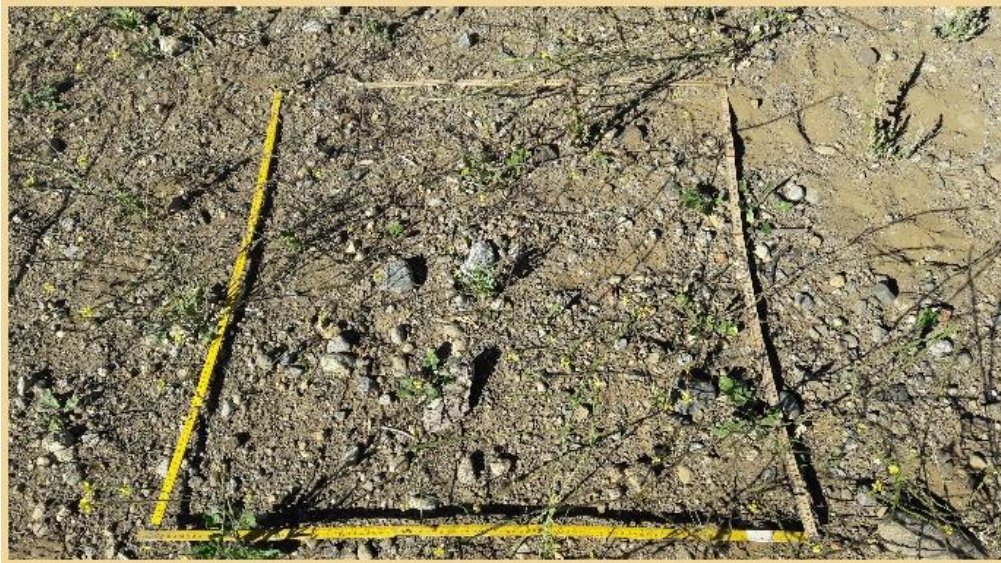
Figura 13: Muestreo de vegetación: cuadrado de 1 m² dispuesto sobre el sustrato. Fuente: propia.

Para el muestreo de vegetación utilizó el método de Braun-Blanquet (Matteucci y Colma, 2002), un método areal que permite evaluar la composición, cobertura de la vegetación y cobertura de suelo desnudo. El estudio de la vegetación se realizó tanto sobre la cobertura final del ex basurero como en el área de referencia. En la cobertura final del ex basurero, en cada uno de los sectores (sector plano y en los sectores de taludes Norte, Sur, Este y Oeste), se ubicaron al azar 20 cuadrados de 1m² dispuestos al azar; mientras que en el área de referencia se ubicaron 20 cuadrados en total (Figura 13).

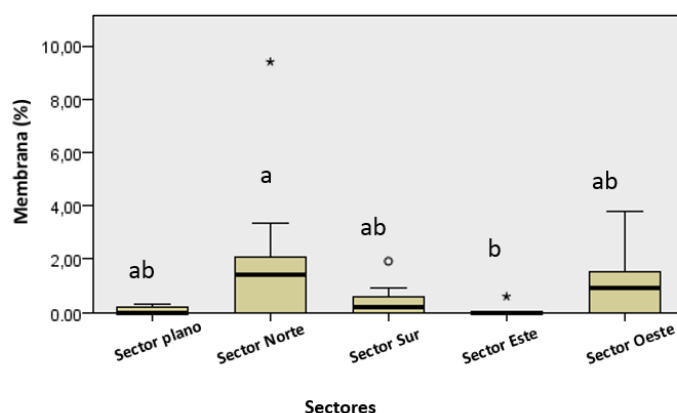
Se registraron diferencias significativas en el porcentaje de geomanta descubierta en los diferentes sectores analizados ($H=10,825$, $p=0,029$). El sector Norte ($2,06\pm 3,01\%$) presentó mayor porcentaje de geomanta descubierta que el sector Este ($0,06\pm 0,20\%$) (Figura 17).

Figura 17: Geomanta descubierta (%) de los diferentes sectores de estudio: sector plano, sector N, sector S, sector E y sector O. Letras diferentes indican diferencias significativas en el porcentaje de geomanta expuesta entre los diferentes sectores ($P<0,05$). Fuente: elaboración propia.

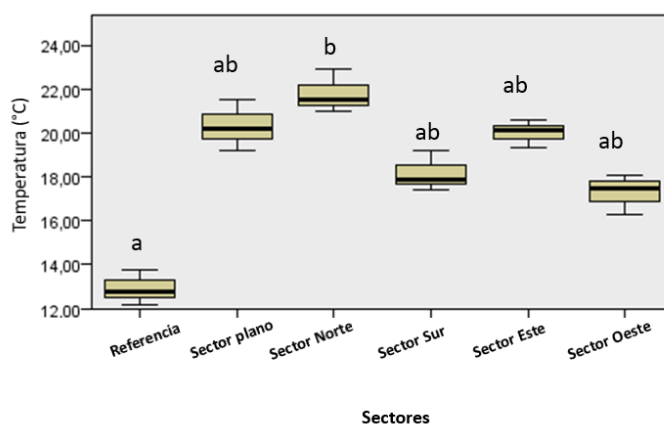
Se registraron diferencias significativas en la temperatura ($^{\circ}\text{C}$) del sustrato en los diferentes sectores analizados ($H=15,107$, $p=0,010$). El área de referencia ($12,9\pm 0,8^{\circ}\text{C}$) presentó menor temperatura que el sector N ($21,8\pm 1,0^{\circ}\text{C}$) (Figura 18).

Figura 18: Temperatura del sustrato ($^{\circ}\text{C}$) de los diferentes sectores de estudio: sitio de referencia y sectores del ex basurero: sector plano, sector N, sector S, sector E y sector O. Letras diferentes indican diferencias significativas en la temperatura del sustrato entre los diferentes sectores ($P<0,05$). Fuente: elaboración propia.

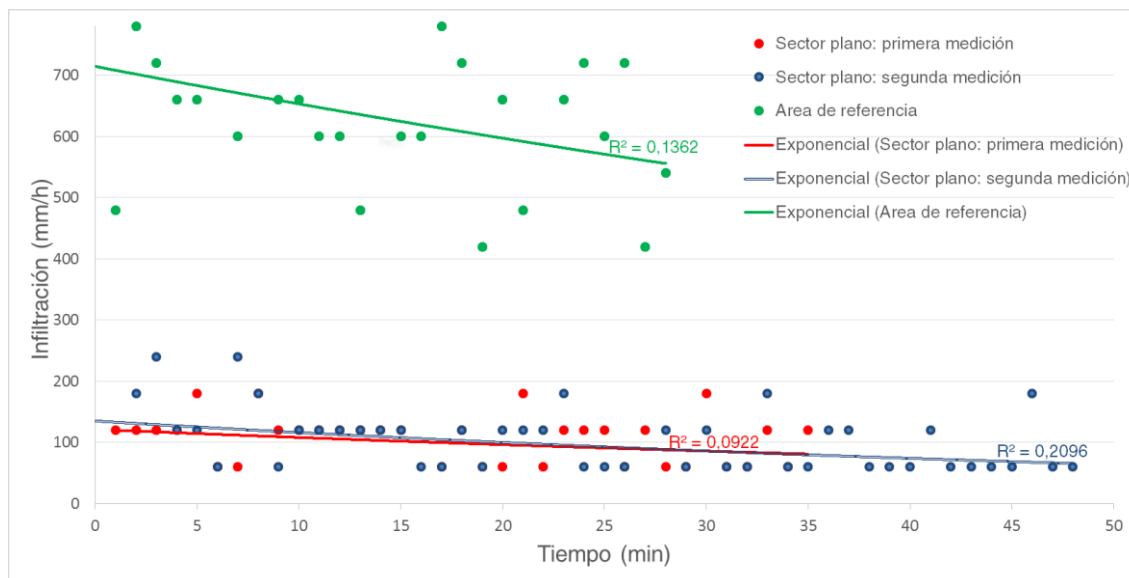
Figura 19: Tasa de infiltración: la infiltración en el área de referencia (puntos, línea de tendencia y valor R cuadrado de ajuste en verde), infiltración en el sector plano: primera medición (puntos, línea de tendencia y valor R cuadrado de ajuste en rojo), e infiltración en el sector plano: segunda medición (puntos, línea de tendencia y valor R cuadrado de ajuste en azul). Fuente: elaboración propia.

La primera medición de infiltración en el sector plano tiene un valor de infiltración básica de 1,5 mm/min (90 mm/h), a los 35 minutos de duración y el ensayo tiene un promedio de 1,7 mm/min (105,8 mm/h). Por otro lado en segunda medición la infiltración, tiene un valor de infiltración básica de 1,2 mm/min (76,4 mm/h) a los 50 minutos y el ensayo tiene un promedio de 1,7 mm/min (103,0 mm/h). En el área de referencia la infiltración básica tiene un valor de 10,1 mm/min (610,0 mm/h), a los 30 minutos de haber iniciado y el ensayo tiene un promedio de 10,7 mm/min (643,8 mm/h). La infiltración básica es la cantidad máxima de agua que el suelo o sustrato podrá infiltrar luego de una lluvia abundante. Por esta razón, se utilizó el valor de infiltración básica con valor más bajo para comparar con los datos de intensidad de lluvia por hora.

Comparando los resultados del ensayo de infiltración en la cobertura final del ex basurero y en el área de referencia, se observa que la infiltración básica es aproximadamente 7 veces más en el área de referencia que en el ex basurero. Esta determinación podría evidenciar que la infiltración de agua está siendo detenida por la geomanta y el sustrato dispuesto para impedir el ingreso de agua a la zona donde se encuentran contenidos los residuos sólidos y así producir una menor cantidad de generación de lixiviados. Este efecto puede producir un escurrimiento subsuperficial, afectando la determinación (Martín Nini, comunicación personal). El escurrimiento subsuperficial será mayor a mayor pendiente, lo que en algunos casos podría generar movimientos de arrastre de cobertura final en forma de erosión en surcos. (Martha Riat, comunicación personal).

Frente a eventos de precipitaciones mayores a 1,2 mm/min (76,4 mm/h), el agua excedente tenderá a escurrir superficialmente y debido a la falta de una vegetación que contenga el sustrato, éste se podrá erosionar. Para corroborar esta situación se analizó los datos aportados por la dirección técnica del DPA, de eventos de precipitaciones netas del año 2016, con datos de intensidad de lluvia cada una hora y se observó que las precipitaciones no presentan valores mayores a 0,24 mm/min (14,6 mm/h), valor máximo del día 18/08/2016, 10:00 h, siendo este menor a lo determinado en el ensayo de infiltración. Para obtener resultados más certeros se debe determinar el estado de humedad del sustrato al inicio del ensayo, ya que es un factor que condiciona la tasa de infiltración, incrementando la infiltración si es bajo el porcentaje de humedad y disminuyendo la infiltración si es mayor el porcentaje de humedad y así generar mayor erosión sobre el sustrato.

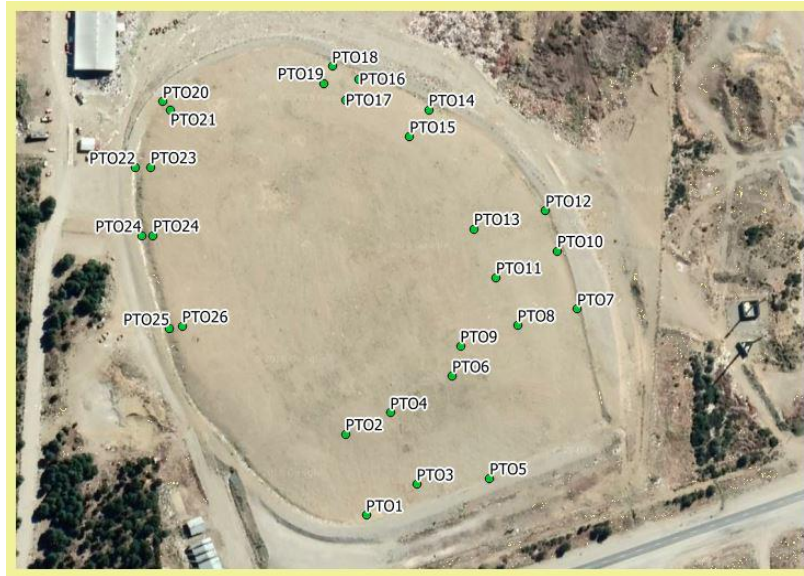
Es importante mencionar que la determinación de porcentaje de pendiente calculada en base a la diferencia de altura entre los puntos superior e inferior tomados con GPS convencional, presenta un error medio de posicionamiento horizontal de 15 m y un error medio de posicionamiento vertical del instrumento mayor. Por esta razón y debido a que se cuenta con una medición de pendientes con menor error, determinada con un clinómetro y una cinta métrica, se tomó en cuenta la medición que presenta el menor error, es decir el ángulo de pendiente en grados. Para mejorar la medición de pendientes se debería utilizar un GPS diferencial.

Figura 20: Puntos GPS (1 al 26) cargados sobre una imagen satelital de Google Earth. Fuente: propia.

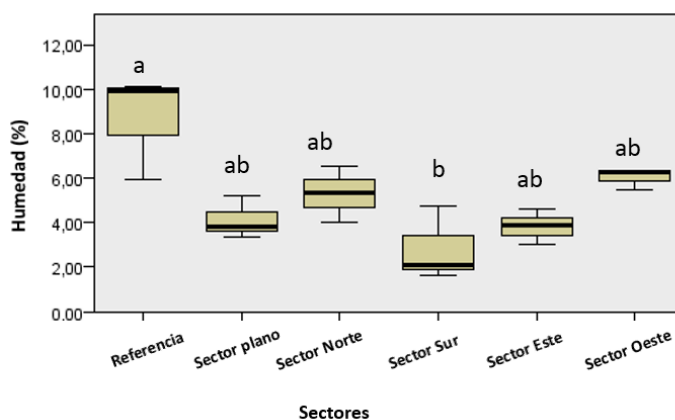
Se registraron diferencias significativas entre el contenido de humedad del sustrato en los diferentes sectores analizados ($H=12,425$, $p=0,03$). El área de referencia (8,67 \pm 2,35%) presentó mayor porcentaje de humedad que el sector Sur (2,82 \pm 1,66%) (Figura 22).

Figura 22: Contenido de humedad (%) de los diferentes sectores de estudio: sitio de referencia, y sectores del ex basurero: sector plano, sector N, sector S, sector E y sector O. Letras diferentes indican diferencias significativas en el contenido de humedad entre los diferentes sectores ($P<0,05$). Fuente: elaboración propia.

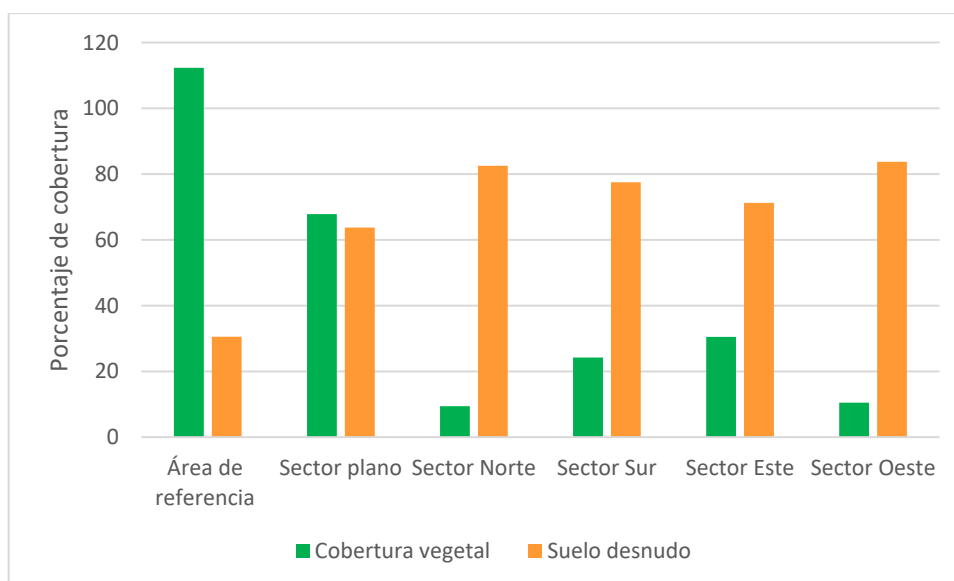
Por otro lado, la riqueza de especies fue mayor en el área de referencia (39 especies) que la cobertura final del ex basurero (17 especies) incluyendo todos los sectores. En la Figura 23 se observa el porcentaje de cobertura vegetal y de suelo desnudo en el área de referencia y en los diferentes sectores del ex basurero.

Figura 23: Porcentaje de cobertura vegetal y de suelo desnudo para cada sector evaluado. Fuente: elaboración propia.

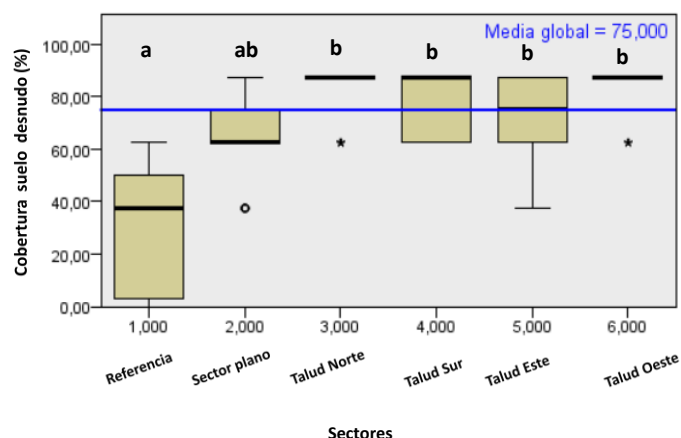
Hay diferencias estadísticas significativas en el porcentaje de sustrato o suelo desnudo de los diferentes sitios evaluados (Kruskal-Wallis, $H=42,800$, $p=0,000$). El área de referencia (37,5%) posee menor cobertura de suelo desnudo que los sectores de los taludes del ex basurero, sin embargo no presenta diferencias significativas con el sector plano (62,5%) del ex basurero (Figura 24).

Figura 24: Cobertura de suelo desnudo (%) en área de referencia (37,5±24,3), sector plano (62,5±17,16), sector de taludes Norte (87,5±10,3), Sur (87,5±12,6), Este (75±18,6), Oeste (87,5±9,2). Fuente: elaboración propia.

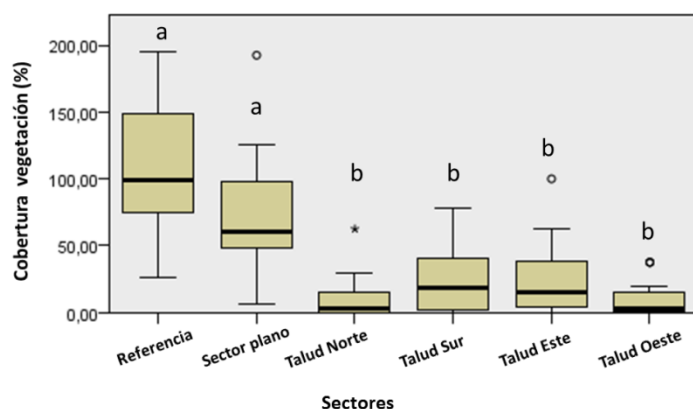
Figura 25: Cobertura de vegetación (%) del área de referencia y los diferentes sectores de estudio: sector plano, sector de taludes N, S, E y O. Letras diferentes indican diferencias significativas en el porcentaje de cobertura entre los diferentes sectores del área de estudio ($P<0.05$). Fuente: elaboración propia.

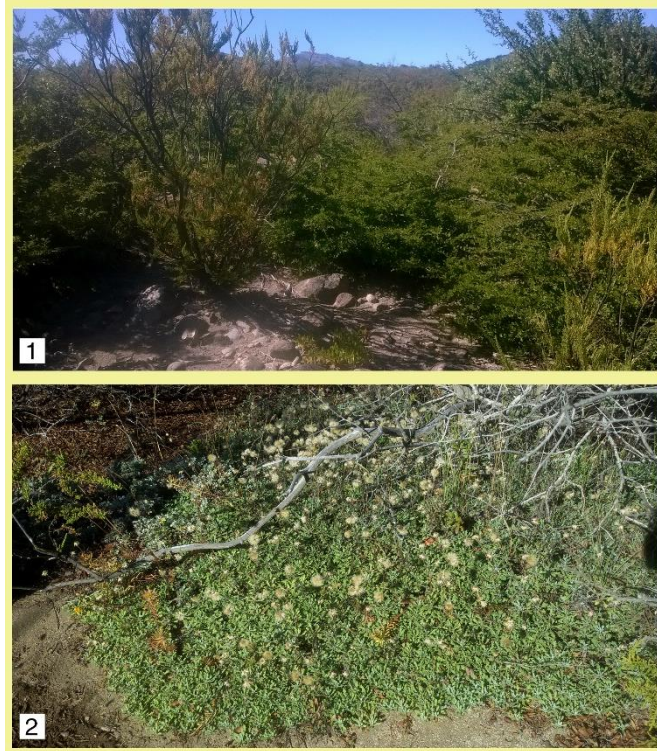
Figura 26: Aspecto de la vegetación en el área de referencia:1) *Fabiana imbricata*, *Nothofagus antártica*, entre otras. 2) *Haplopappus glutinosus*. Fuente: elaboración propia.

En la Figura 26 y Figura 27 se muestra el aspecto del área de referencia y del área de clausura respectivamente.

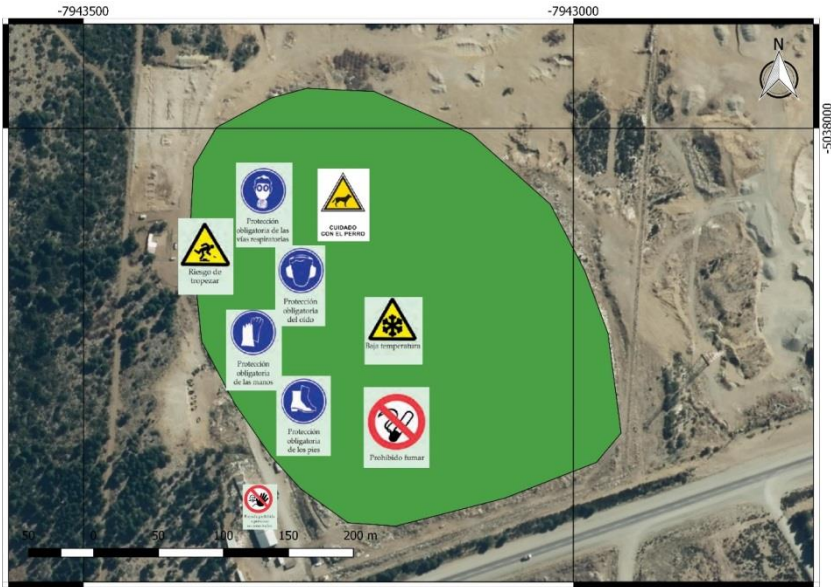
Figura 1: mapa de riesgo para la tarea 2: limpieza de residuos. En la figura se muestra en verde la cobertura final del ex basurero, sobre una imagen satelital. Los símbolos en azul son de obligatoriedad, en amarillo son símbolos de precaución o advertencia y en rojo prohibiciones. Fuente: elaboración propia.

El mapa de riesgo para la tarea 2 se observa a continuación en la Figura 1:

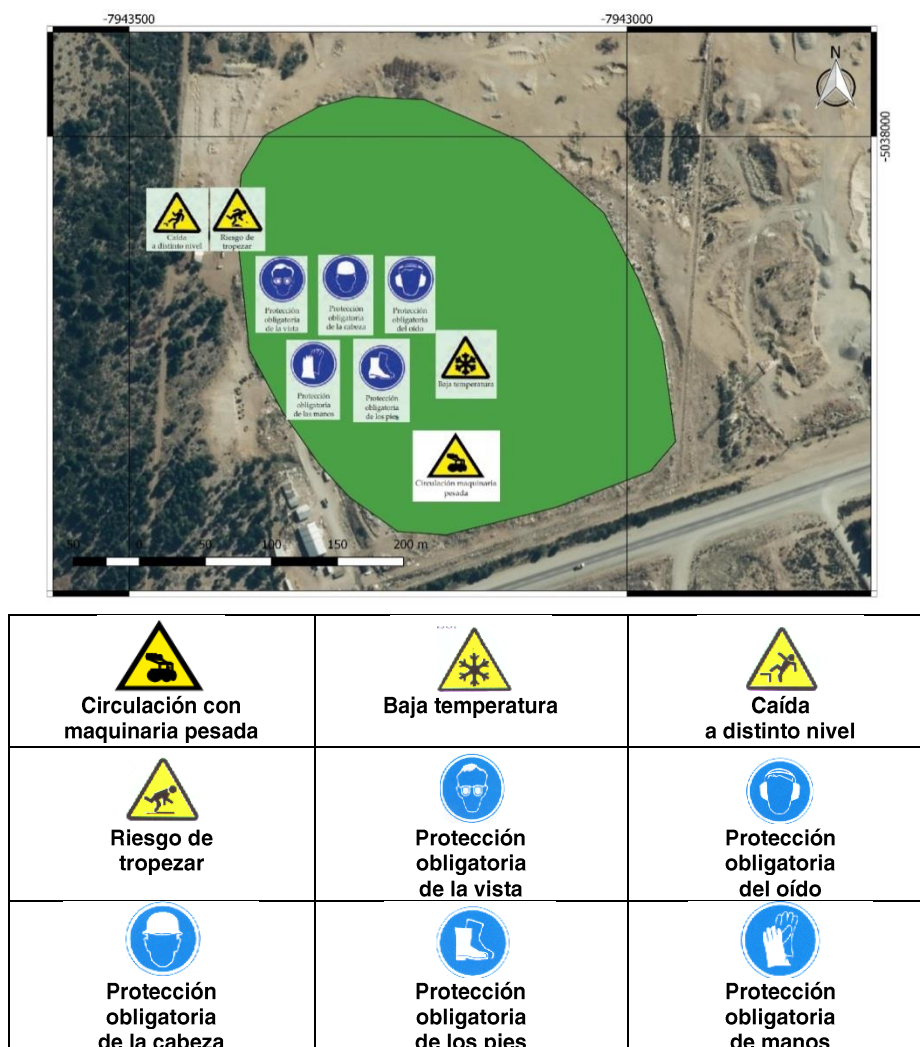
Figura 3: mapa de riesgo para la tarea 4: señalización. En la figura se muestra en verde la cobertura final del ex basurero, sobre una imagen satelital. Los símbolos en azul son de obligatoriedad y en amarillo son símbolos de precaución o advertencia. Fuente: elaboración propia.

El mapa de riesgo para la tarea 4 se observa a continuación en la Figura 3:

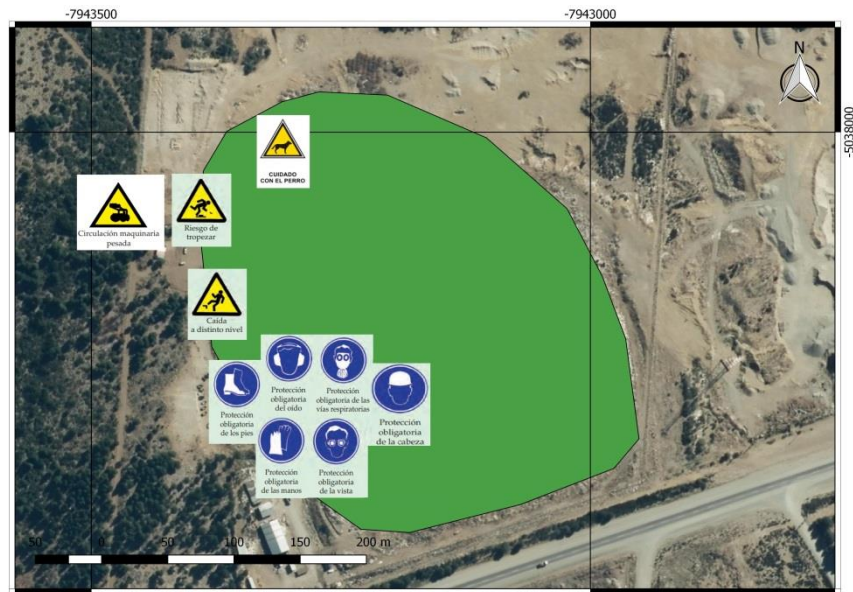
Figura 7: mapa de riesgo para la tarea 8: plantación de vegetación. En la figura se muestra en verde la cobertura final del ex basurero, sobre una imagen satelital. Los símbolos en azul son de obligatoriedad y en amarillo son símbolos de precaución o advertencia. Fuente: elaboración propia.

El mapa de riesgo para la tarea 8 se observa a continuación en la Figura 7:

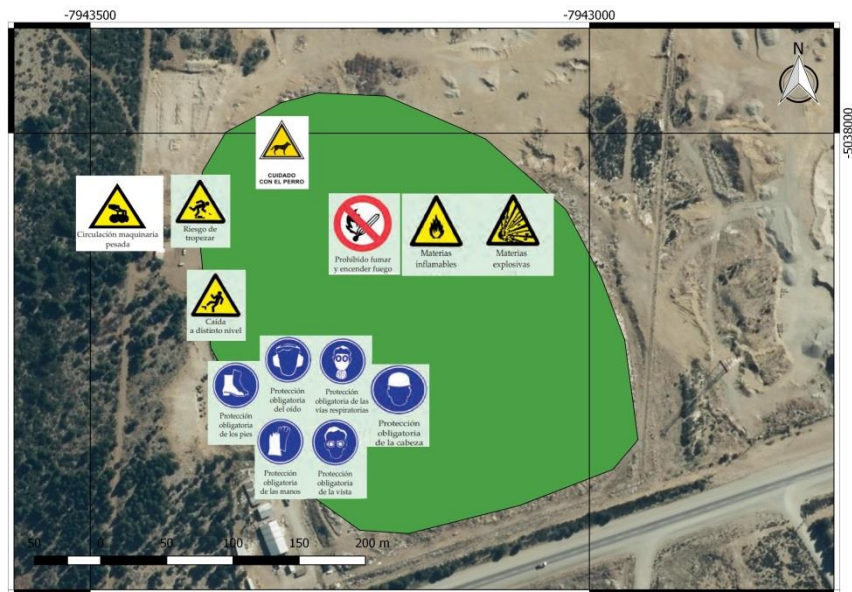
Figura 8: mapa de riesgo para la tarea 9: reparación de tubos de venteo. En la figura se muestra en verde la cobertura final del ex basurero, sobre una imagen satelital. Los símbolos en azul son de obligatoriedad, en amarillo son símbolos de precaución o advertencia y en rojo de prohibición. Fuente: elaboración propia.

El mapa de riesgo para la tarea 9 se observa a continuación en la Figura 8:

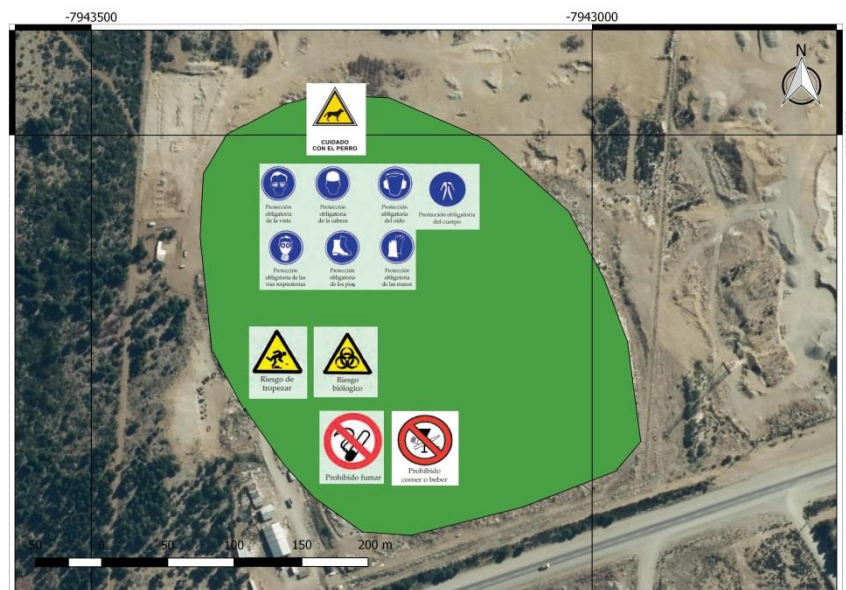
Figura 9: mapa de riesgo para la tarea 10: mantenimiento del sustrato. En la figura se muestra en verde la cobertura final del ex basurero, sobre una imagen satelital. Los símbolos en azul son de obligatoriedad, en amarillo son símbolos de precaución o advertencia y en rojo de prohibición. Fuente: elaboración propia.

El mapa de riesgo para la tarea 10 se observa a continuación en la Figura 9:
