# PROPUESTA PARA LA ESTABILIZACIÓN Y RESTAURACIÓN DE LA BARDA DEL ÑIRECO CONSERVANDO LA BIODIVERSIDAD

**González Velásquez, Paula**  
Universidad Nacional de Río Negro, Sede Andina  
paula\_elentari@hotmail.com

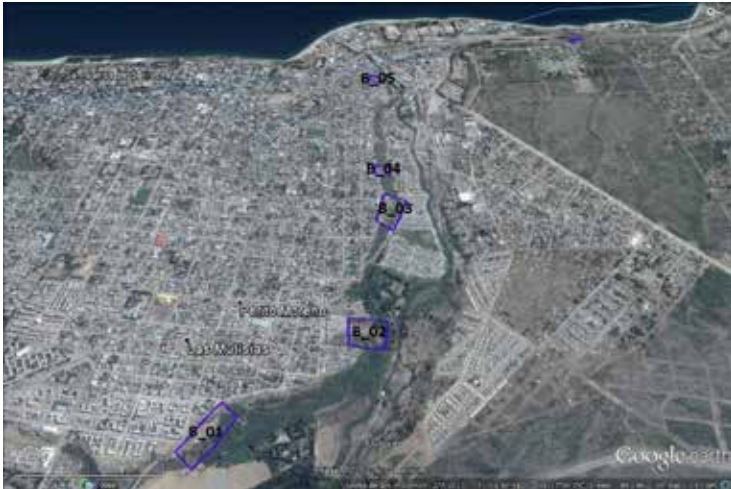
Figura 1. Barda del Ñireco con los cinco taludes identificados, de Sur a Norte. Fuente: Google Earth.

La ciudad de San Carlos de Bariloche, debido a su topografía, presenta numerosos taludes, algunos más extensos y de mayor altura, otros más peligrosos. Todos los años se producen inconvenientes pero no se presentan soluciones a largo plazo. En la Barda del Ñireco se identificaron cinco taludes (Figura1), de Sur a Norte, siguiendo

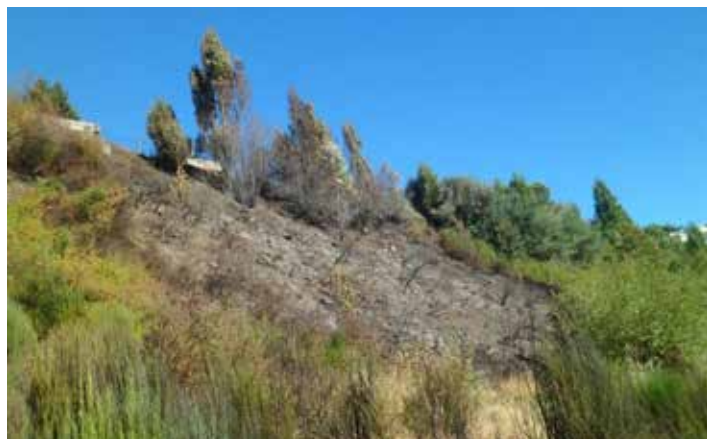
**Figura 2.** Barda del Ñireco luego del incendio del 4 de marzo de 2016, visto desde las viviendas ubicadas en la base de la barda.

el cauce del arroyo Ñireco, de los cuales se seleccionó un sector del talud B\_03, ya que en el verano de 2016 sufrió incendios que dejaron al talud desprotegido de vegetación (Figura 2).

La base de este talud se extiende entre los  $41^{\circ} 8' 46,76'' S - 71^{\circ} 17' 4,61'' W$  y los  $41^{\circ} 8' 39,79'' S - 71^{\circ} 17' 1,10'' W$ , encontrándose la parte alta a los 848 m snm y la base próxima al arroyo a los 820 m s.n.m., siendo su desnivel de 28 m. Presenta una superficie de 30.107 m<sup>2</sup>, de ellos se eligió un sector de 100 m de longitud con una superficie de 9.350 m<sup>2</sup> para su intervención. La pendiente es de 37° con exposición SE.

Este talud es de origen natural pero sus problemas se ven acrecentados debido a la actividad antrópica, el establecimiento de viviendas e incendios intencionales. Se observó que hay viviendas en la parte superior e inferior del talud, y en la parte superior también hay una escuela primaria. Este pequeño sector presenta características

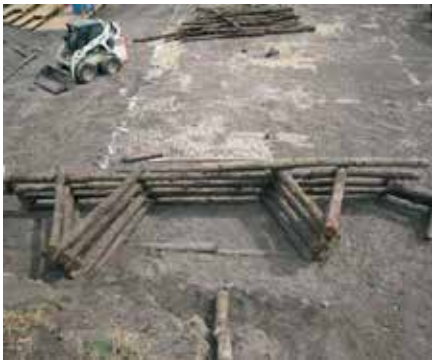
**Figura 4.** Entramado tipo Latino, ubicación de los troncos. *Fuente:* Cornelini, 2007. 62.

Otro tipo de entramado es el tipo Latino, el mismo es a una sola pared y los troncos en lugar de ubicarse de manera perpendicular, se ubican formando triángulos (Figura 4). La importancia de la técnica de entramados
