RELEVAMIENTO Y PLAN DE MITIGACIÓN SOBRE UN CANAL
RECEPTOR DE AGUAS RESIDUALES DOMÉSTICAS EN
SARMIENTO, CHUBUT

Trabajo Final Integrador
Ingeniería Ambiental

2022

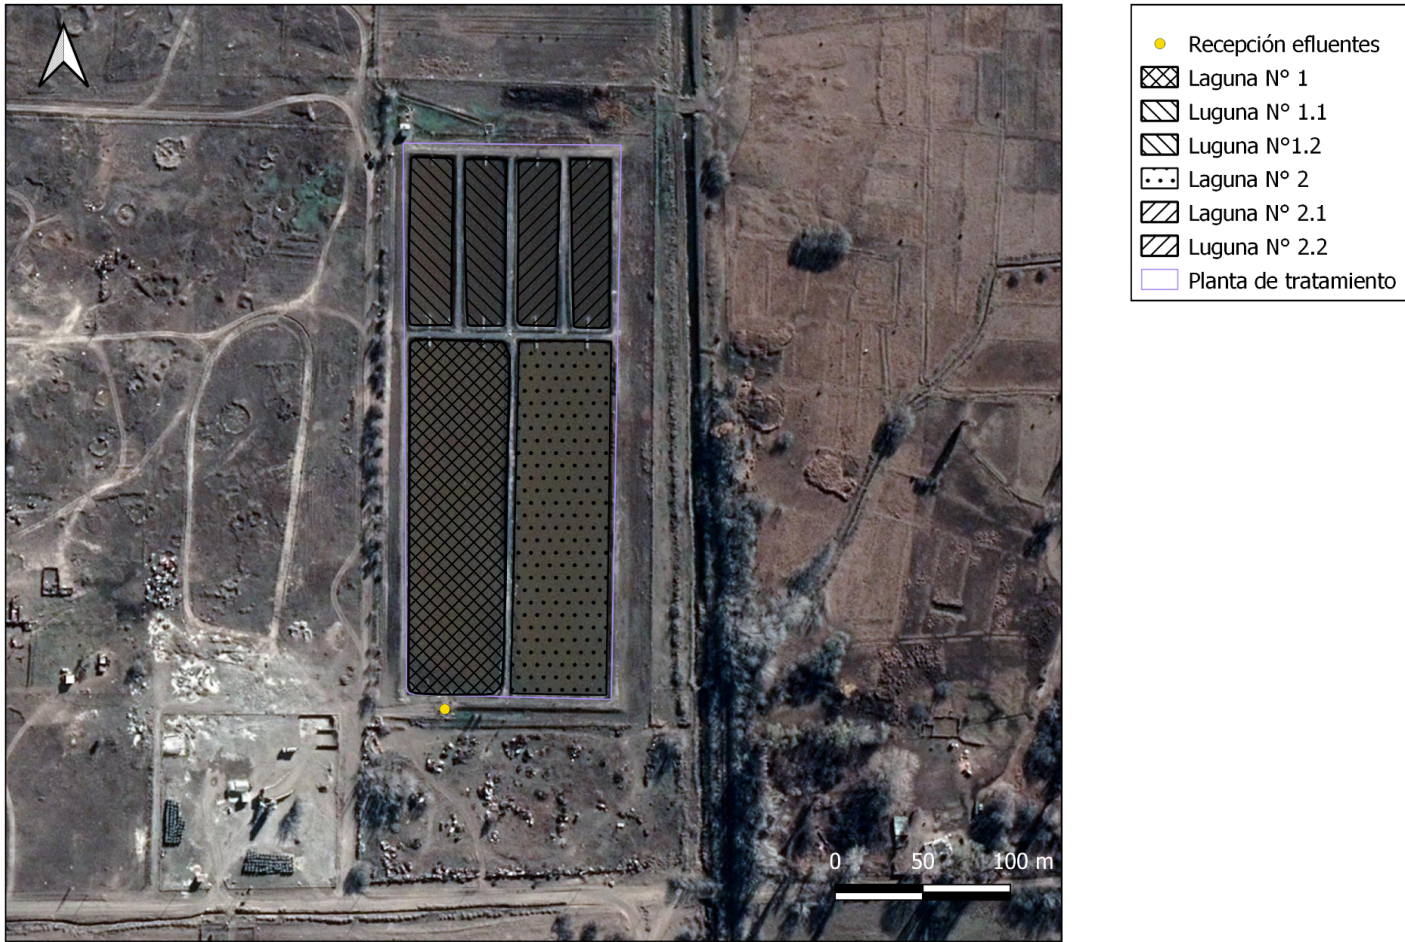
Figura 1.10.1: Unidades de tratamiento para la depuración de los efluentes cloacales de la localidad. Donde las lagunas N°1 y N° 2 realizan un tratamiento primario y las restantes el secundario. Fuente: propia. Imagen soporte: Google Earth.

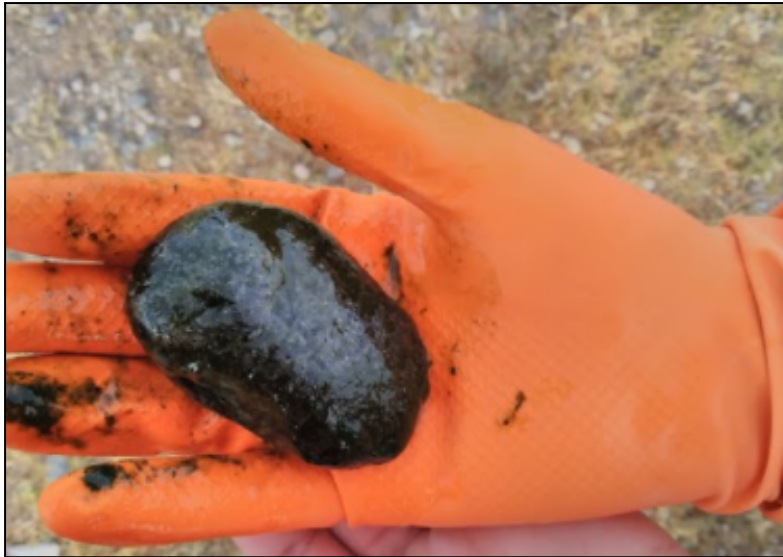
Asimismo, a diez metros debajo del punto de vuelco se notó que las rocas poseían una película de color verde que las recubría. Mediante el uso de guantes, se tomaron algunas rocas, las cuales se percibieron resbalosas al tacto (figura 4.1.1.3).

Figura 4.1.1.3: Película verde que recubre las rocas a 10 m aguas abajo del punto de vuelco. Fuente: propia. Fecha de captura: 8/05/21.

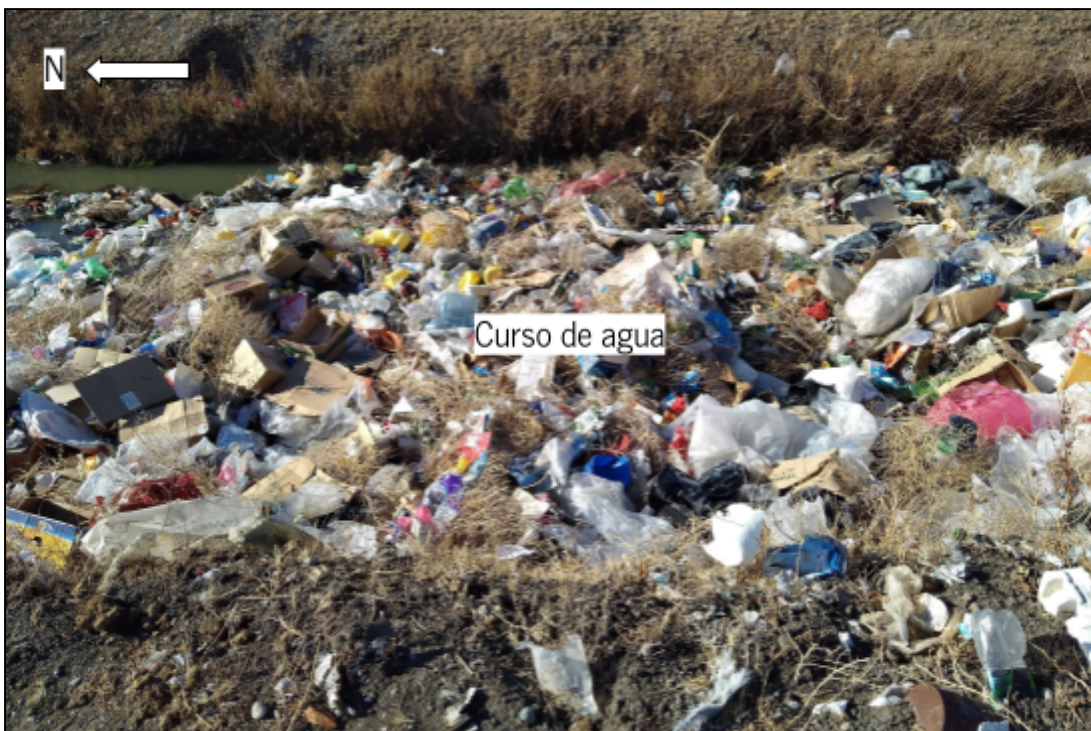
Figura 4.1.1.4: Residuos inorgánicos sobre el curso de agua. Fuente: propia. Fecha de captura 31/07/21.

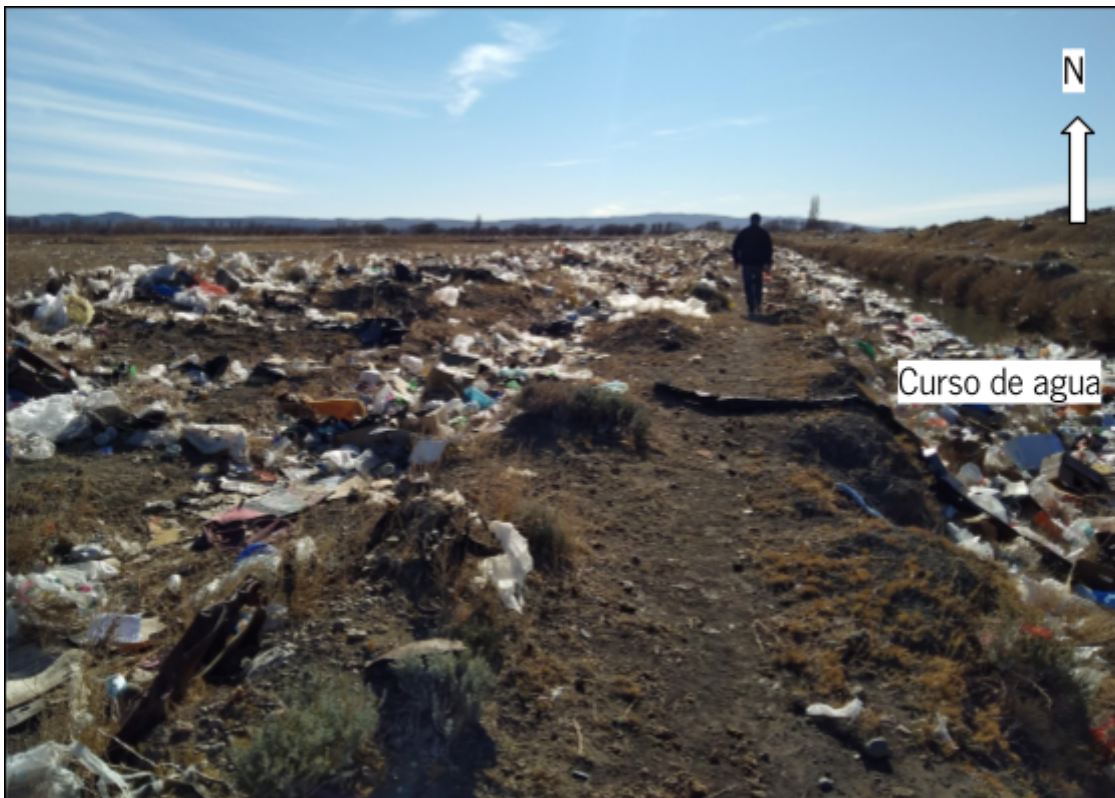
Figura 4.1.1.5: Residuos inorgánicos sobre el curso de agua y alrededores. Fuente: propia. Fecha de captura: 31/07/21.

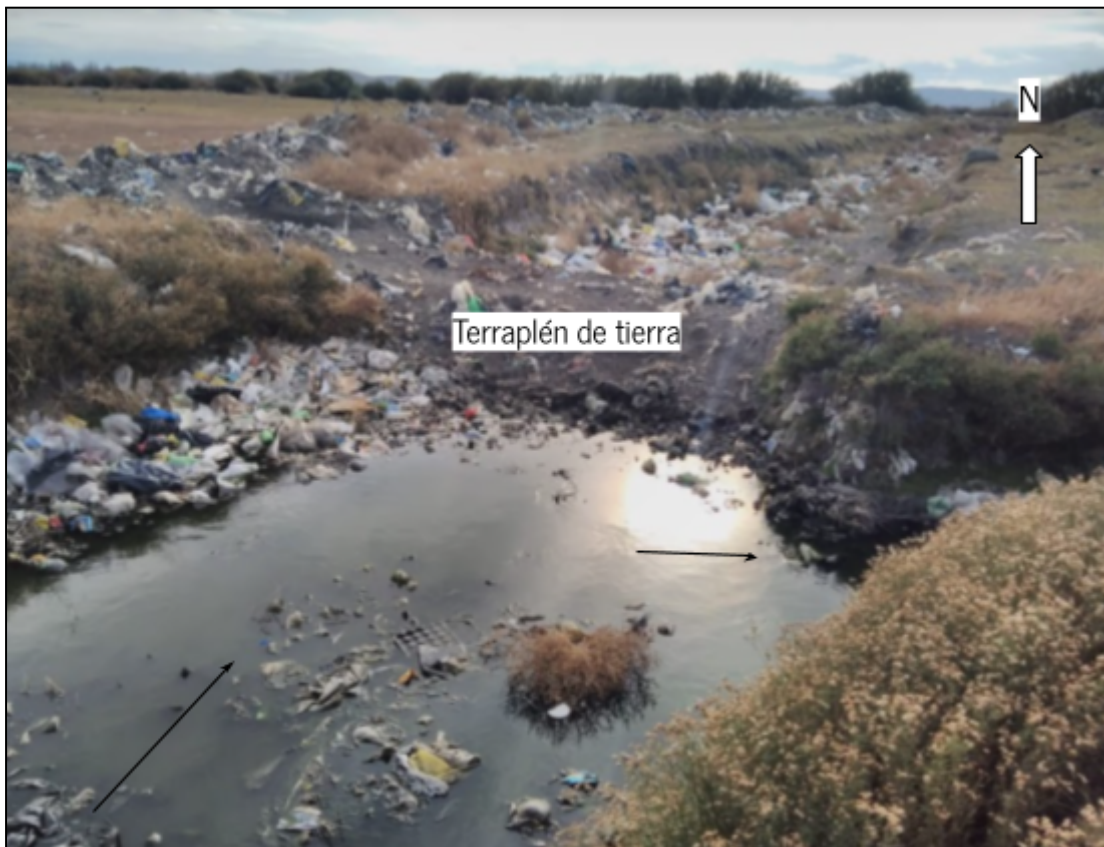
Figura 4.1.1.6: Obstrucción de tierra que impide el flujo del agua en sentido norte. Fuente: propia. Fecha de captura: 8/05/21.

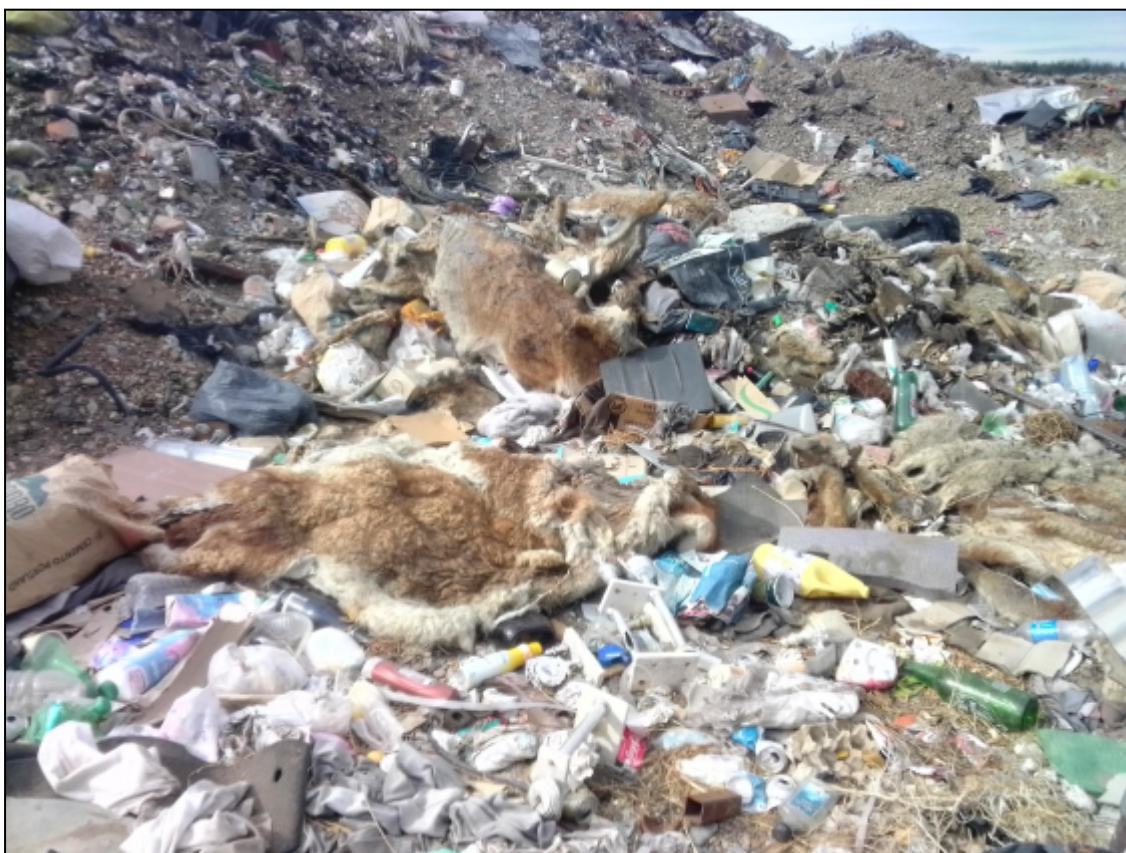
Figura 4.1.1.8 Residuos de carácter agrícola sobre la parte posterior del montículo de residuos. Fuente: propia. Fecha de captura: 01/03/21.

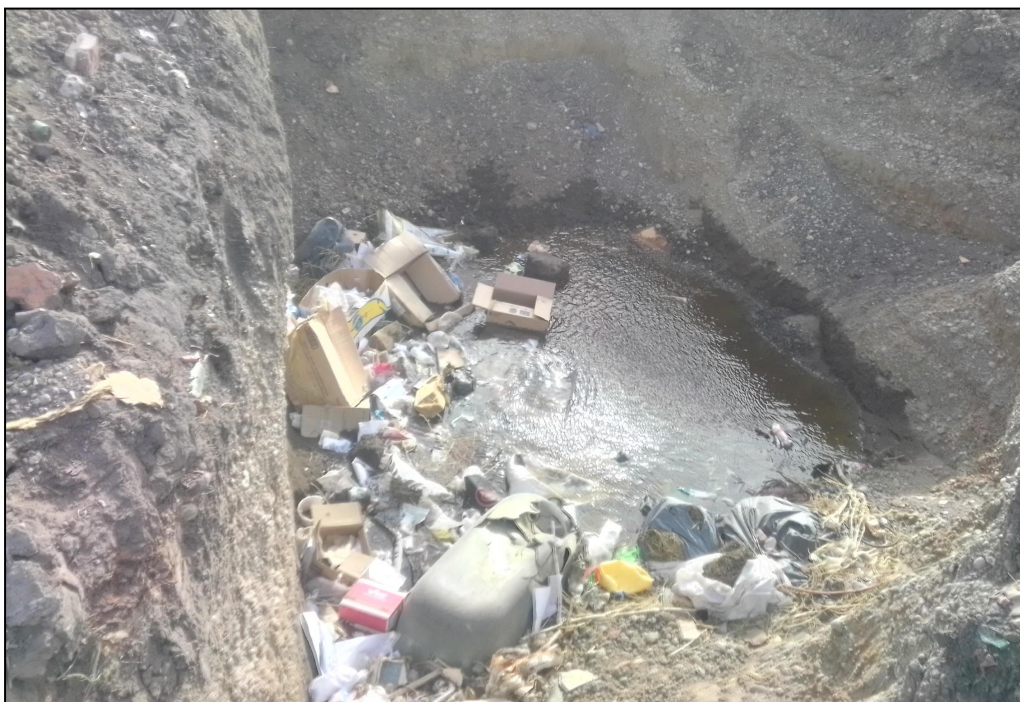
Figura 4.1.1.9: Afloramiento de la capa freática en las cavas de disposición final de residuos. Fuente: propia. Fecha de captura: 23/03/21.

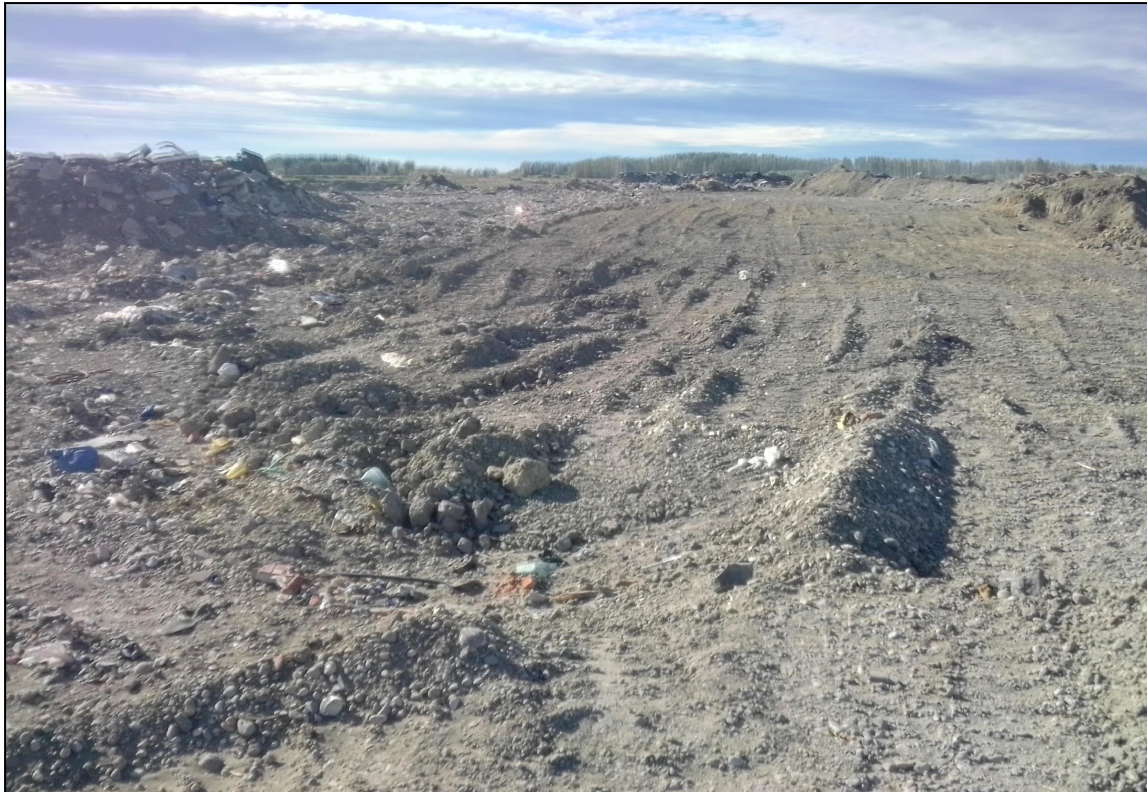
Figura 4.1.1.10: Suelo post enterramiento de residuos que se extiende en dirección este. Por debajo del nivel topográfico se hallan residuos depositados y cubiertos. Fuente: propia. Fecha de captura: 23/03/21.

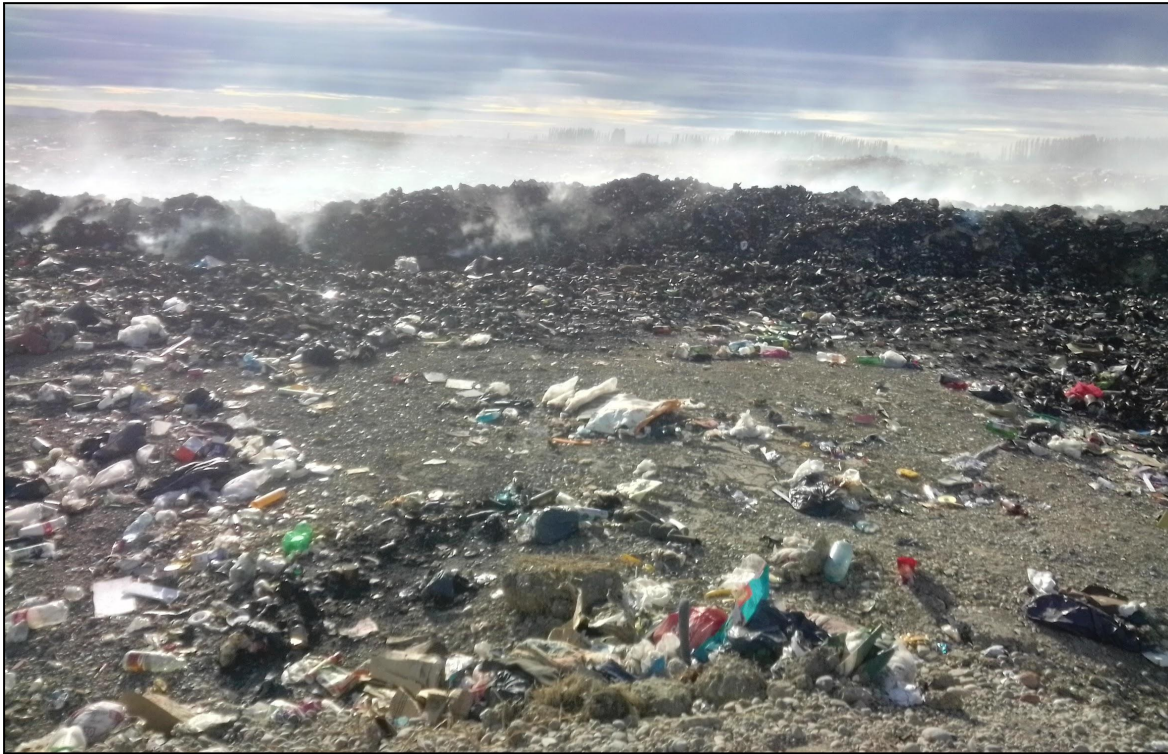
En esta ocasión, el material incinerado se encontraba aledaño a los residuos más recientemente depositados, y correspondía a residuos tipo chatarra y aerosoles (figura 4.1.1.11 y 4.1.1.12)

Figura 4.1.1.11: Magnitud del incendio en el ala este. Fuente: propia. Fecha de captura: 23/03/21.

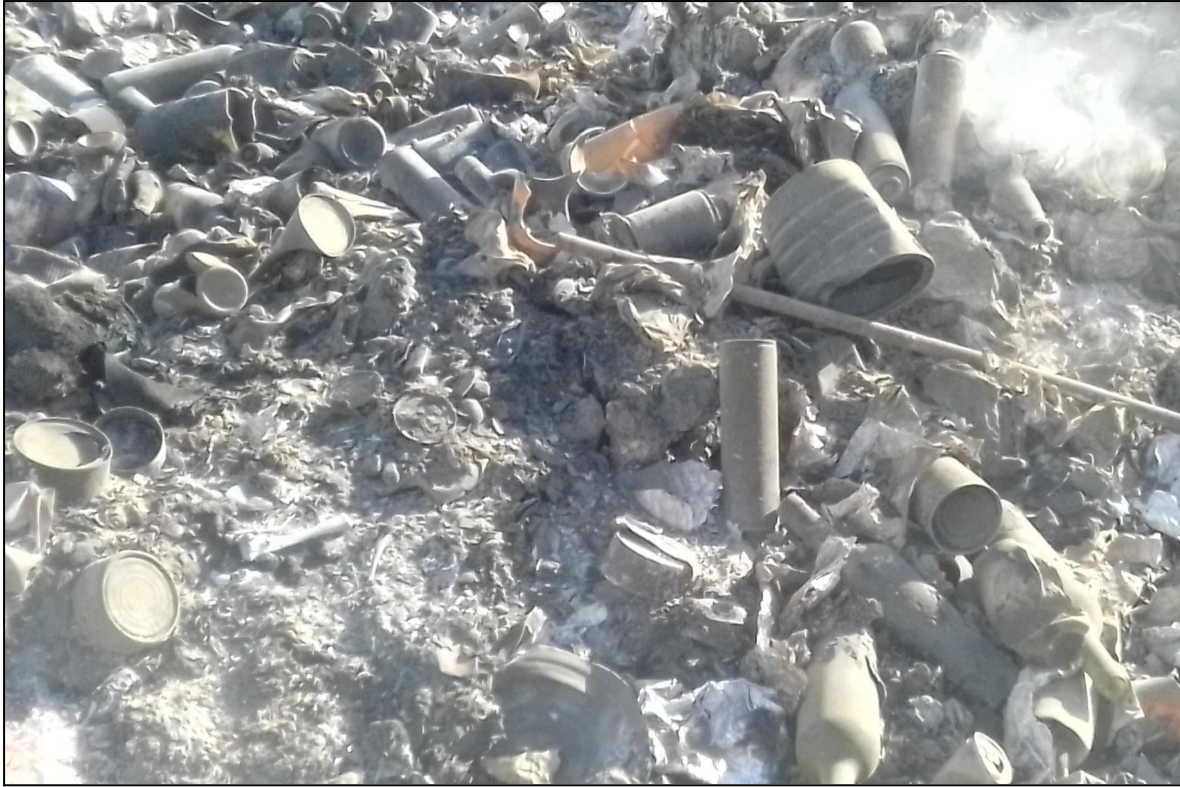
Figura 4.1.1.12: Residuos incinerados (latas, vidrios y aerosoles). Fuente: propia. Fecha de captura 23/03/21.

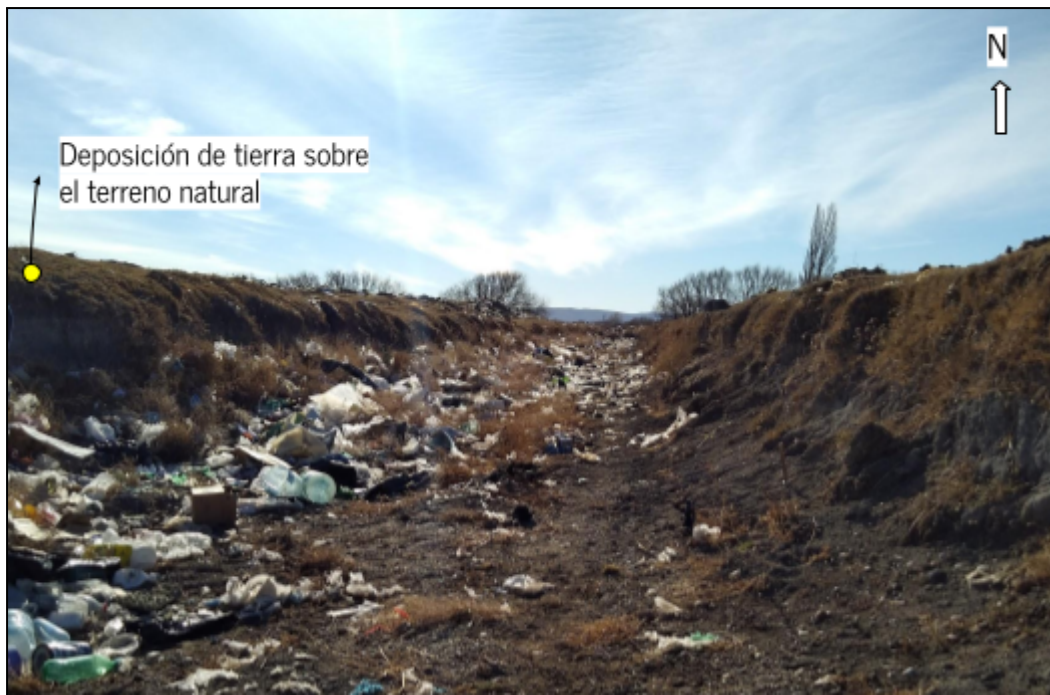
Asimismo, sobre el margen derecho del diagrama se puede apreciar la disposición de tierra sobre el terreno natural (figura 4.1.1.14).

Figura 4.1.1.14: Sitio donde se relevaron los puntos para determinar la morfología del canal. Fuente: propia. Fecha de captura: 31/07/21.

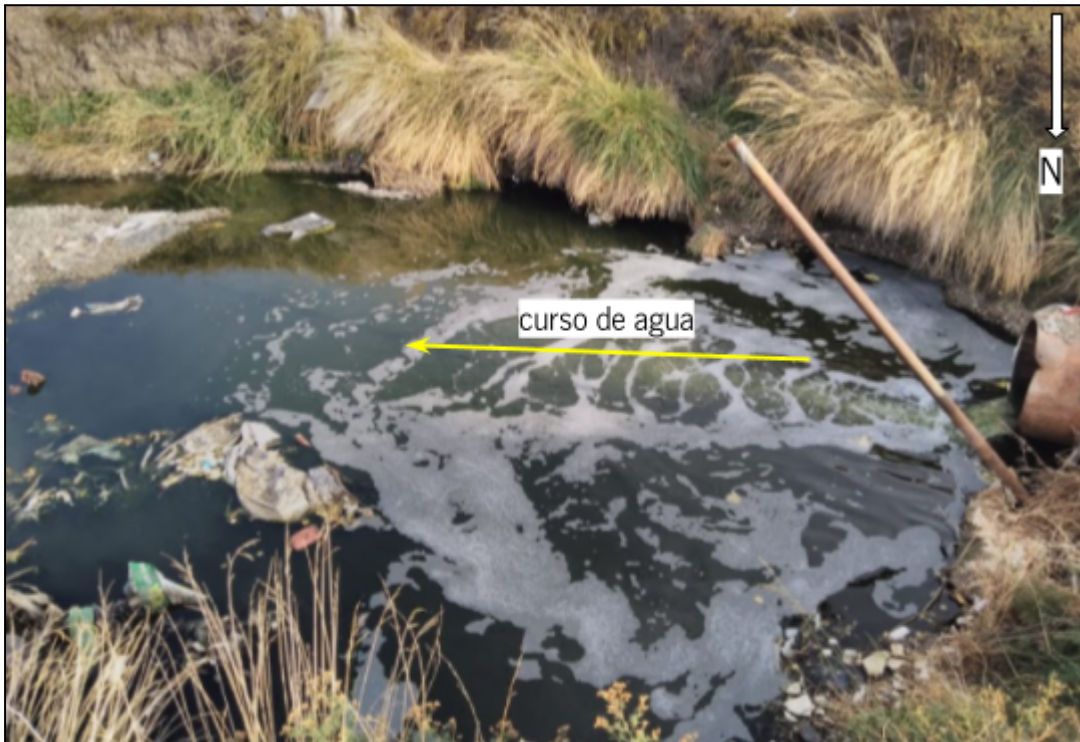
Figura 4.1.2.2: Coloración verdosa en el punto final del recorrido. Se observa la misma coloración que en el tramo de pertenencia municipal. Fuente: propia. Fecha de captura: 08/05/21.⁹

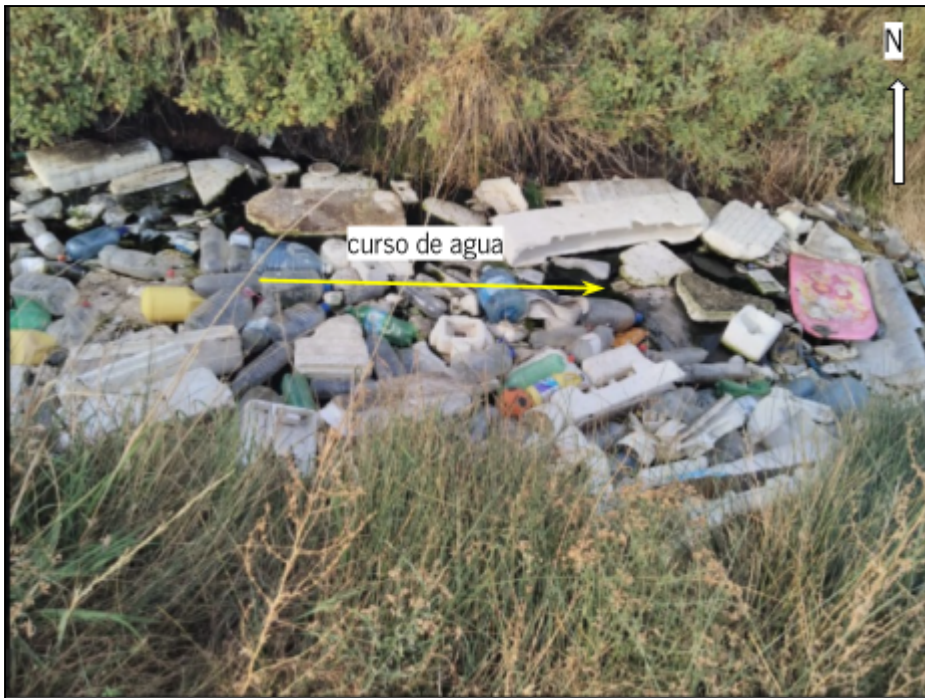
Figura 4.1.2.3: Residuos inorgánicos sobre el curso de agua segmento perteneciente al Terreno Privado 1. Fuente: propia. Fecha de captura 08/05/21.

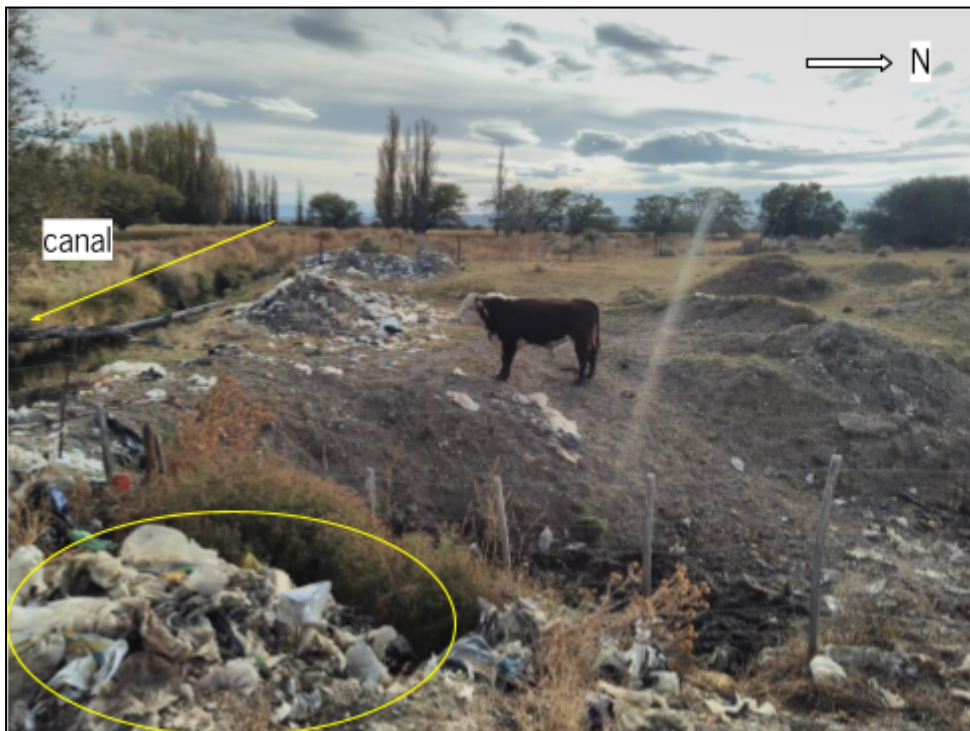
Figura 4.1.2.4: Microbasural aledaño al curso de agua (en amarillo). Fuente: propia. Fecha de captura: 08/05/21.

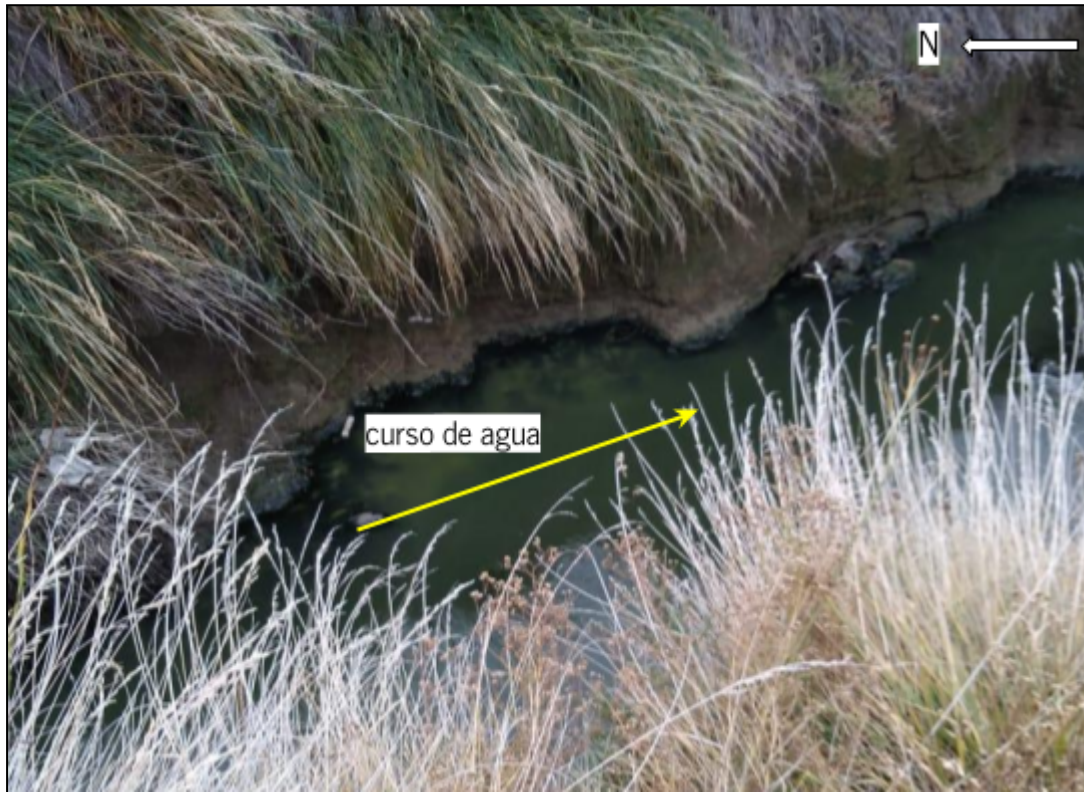
Figura 4.1.2.6: Coloración del canal a aproximadamente 400 m del terraplén de tierra. Fuente: propia. Fecha de captura: 07/06/21.

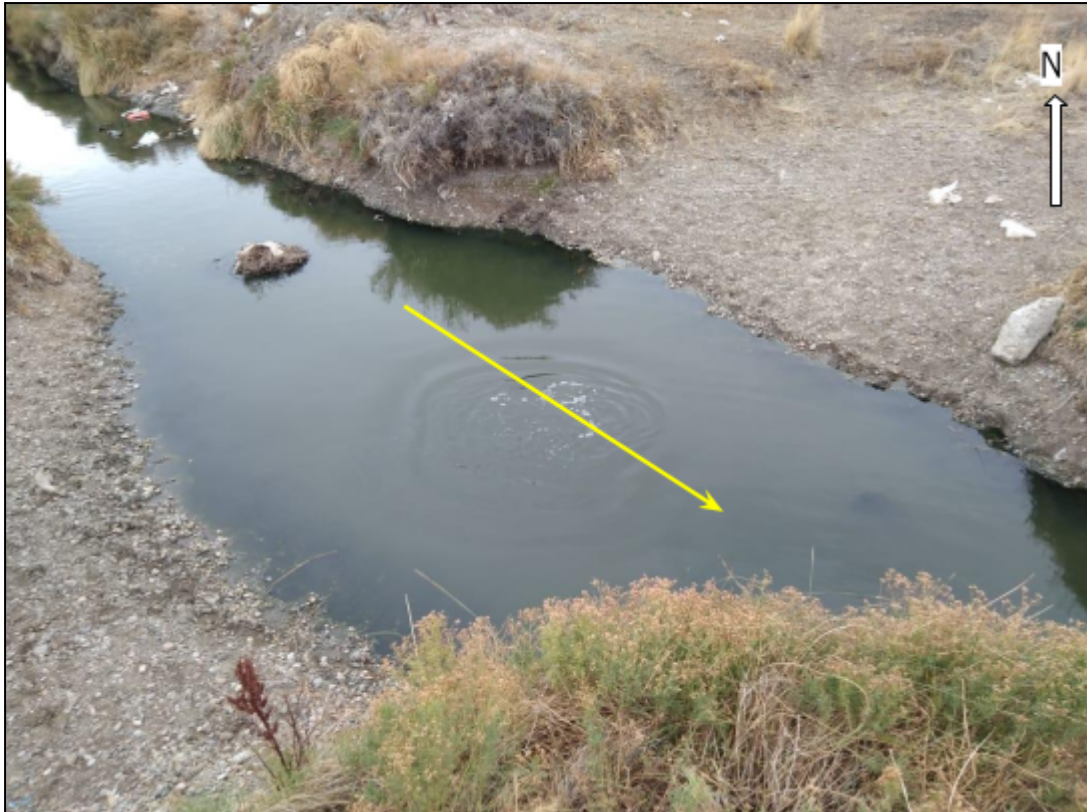
Figura 4.1.2.7: Coloración del canal a aproximadamente 2050 m del terraplén de tierra. Fuente: propia. Fecha de captura: 07/06/21.

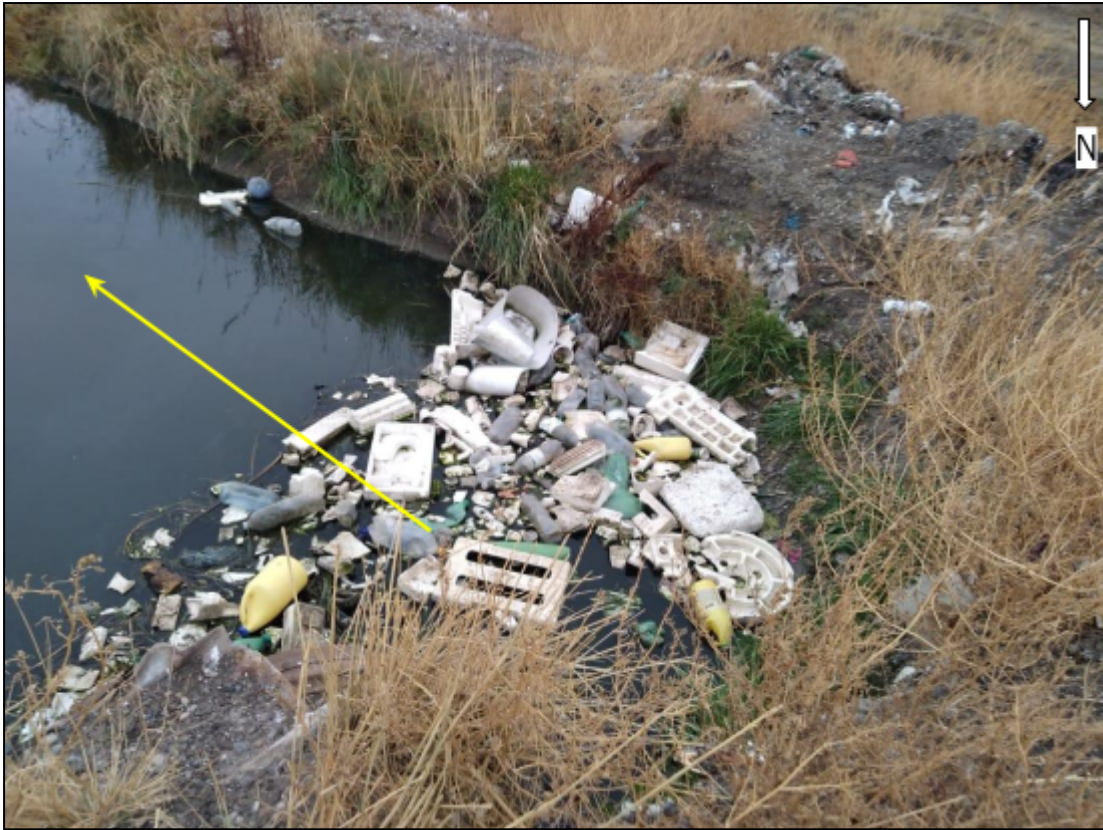
Figura 4.1.2.8: Residuos en el punto final del relevamiento¹⁰. Aproximadamente a 2375 m del punto de inicio del relevamiento. Fuente: propia. Fecha de captura: 07/06/21.

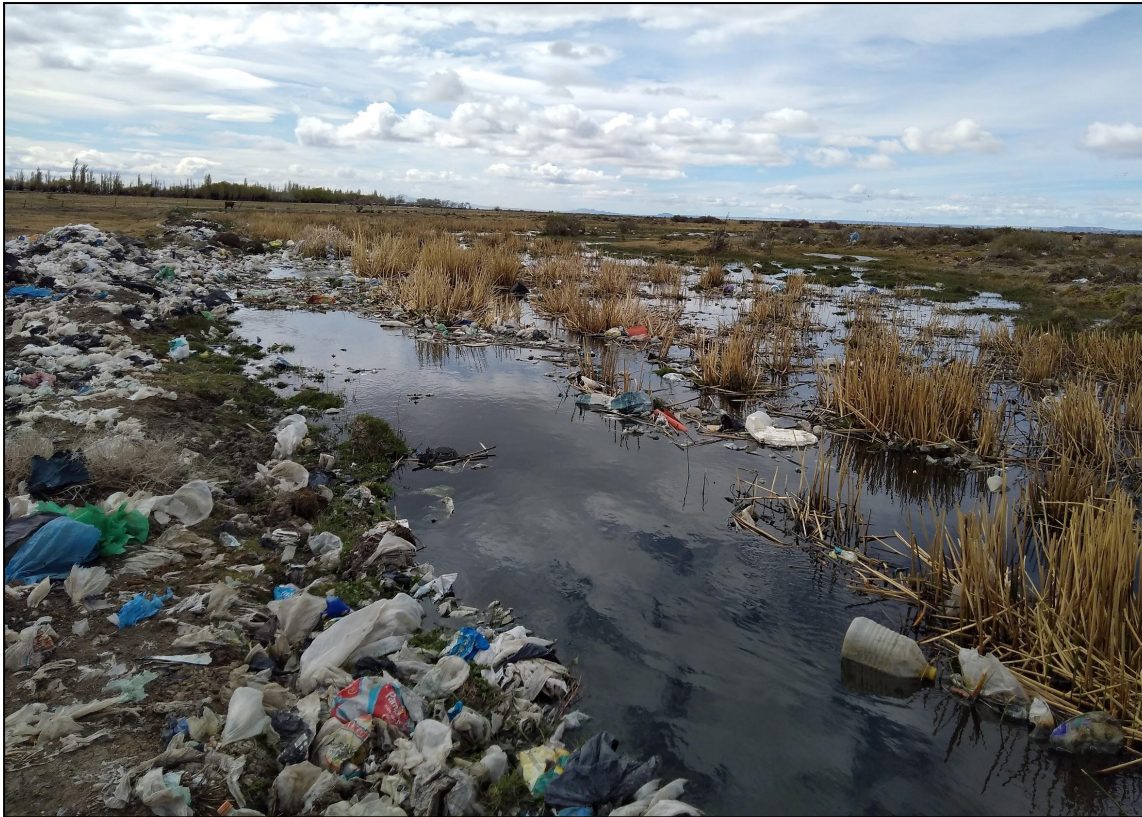
Figura 4.1.2.10: Residuos depositados a orillas del canal en el punto final del relevamiento; aproximadamente 1,60 km desde el límite con el terreno que pertenece al Regimiento. Fuente: propia. Fecha de captura: 4/10/21.

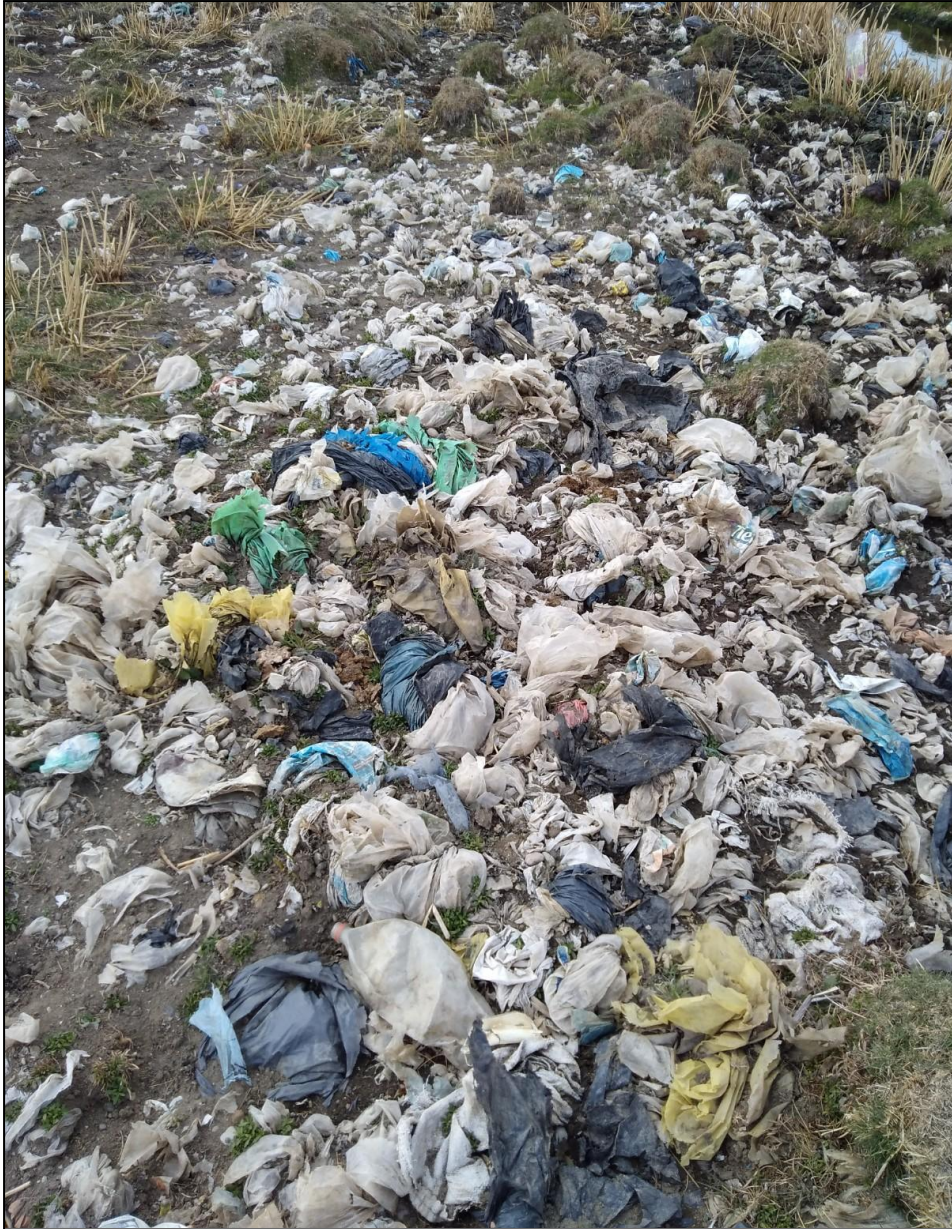
Figura 4.1.2.11: Residuos tipo plásticos a orillas del canal a aproximadamente 1,2 km desde el límite con el terreno que pertenece al Regimiento. Fuente: propia. Fecha de captura: 4/10/21.

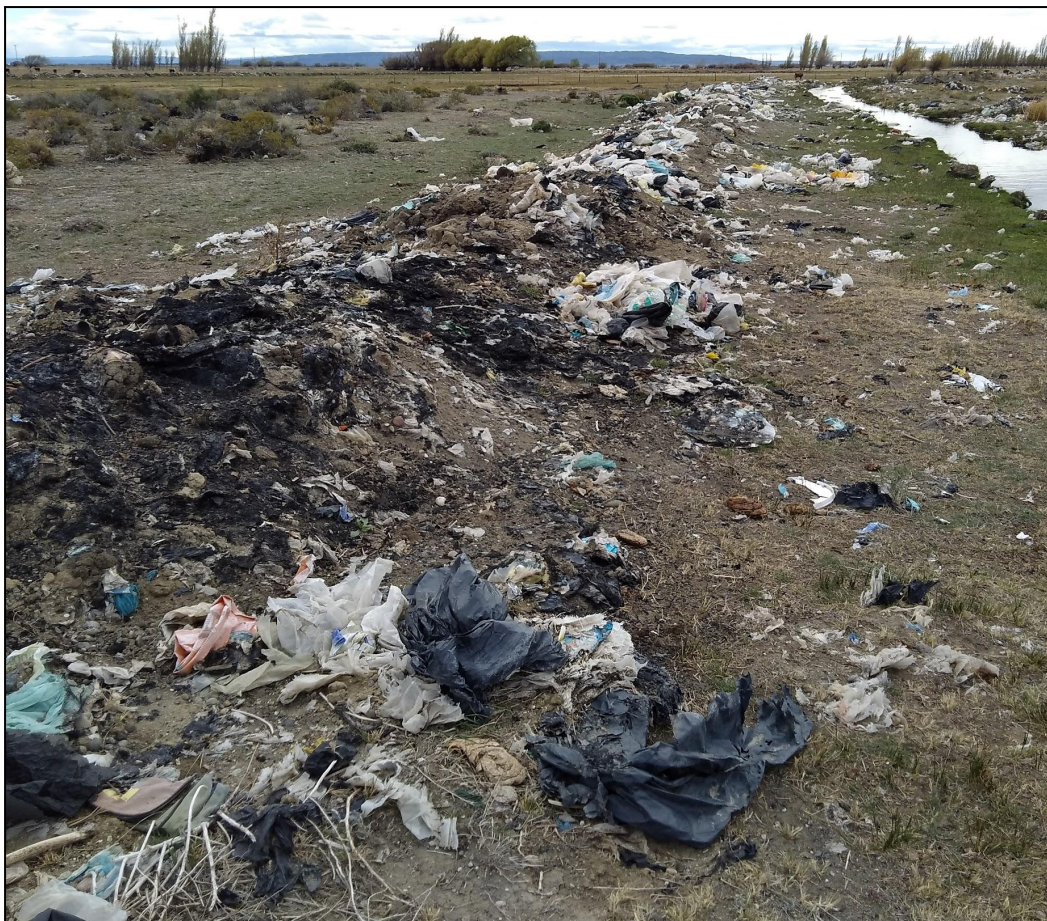
Figura 4.1.2.12: Residuos incinerados a orillas del arroyo a aproximadamente 1,3 km desde el límite con el terreno que pertenece al Regimiento. Fuente: propia. Fecha de captura: 4/10/21.

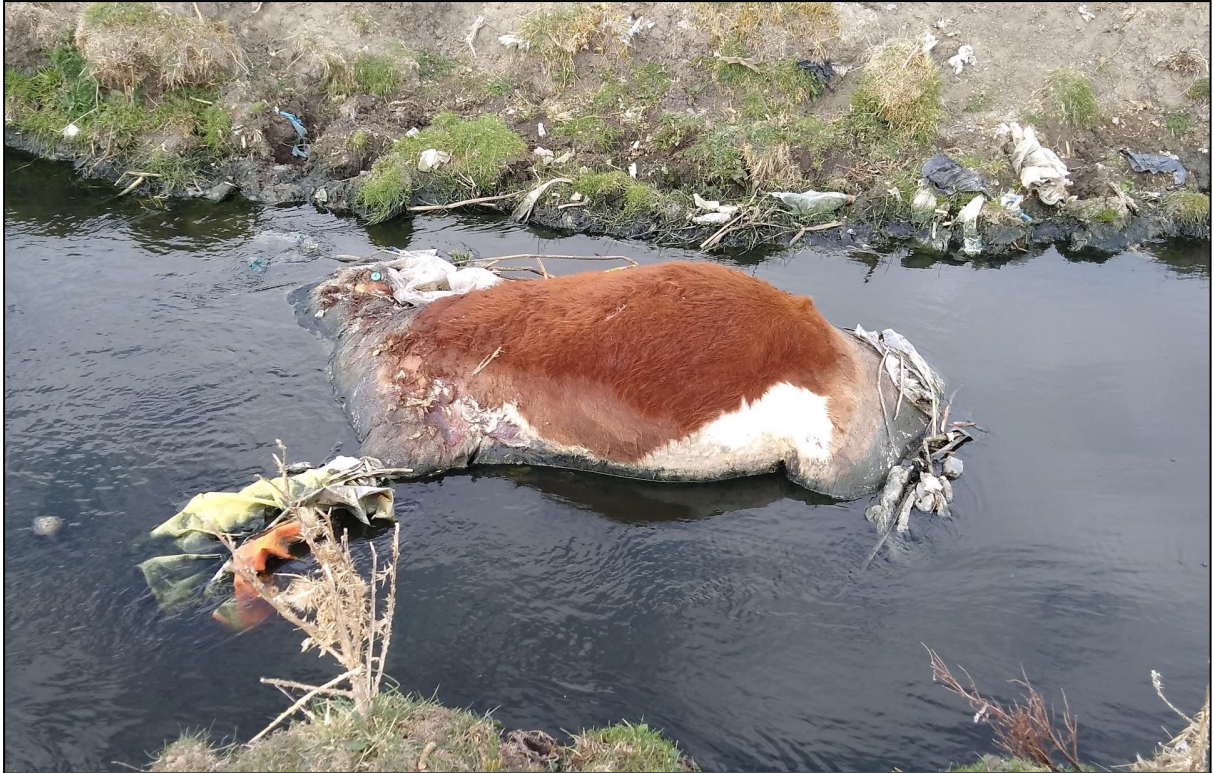
Figura 4.1.2.13: Restos de un ejemplar bovino muerto en el canal. Fuente: propia. Fecha de captura: 04/10/21.

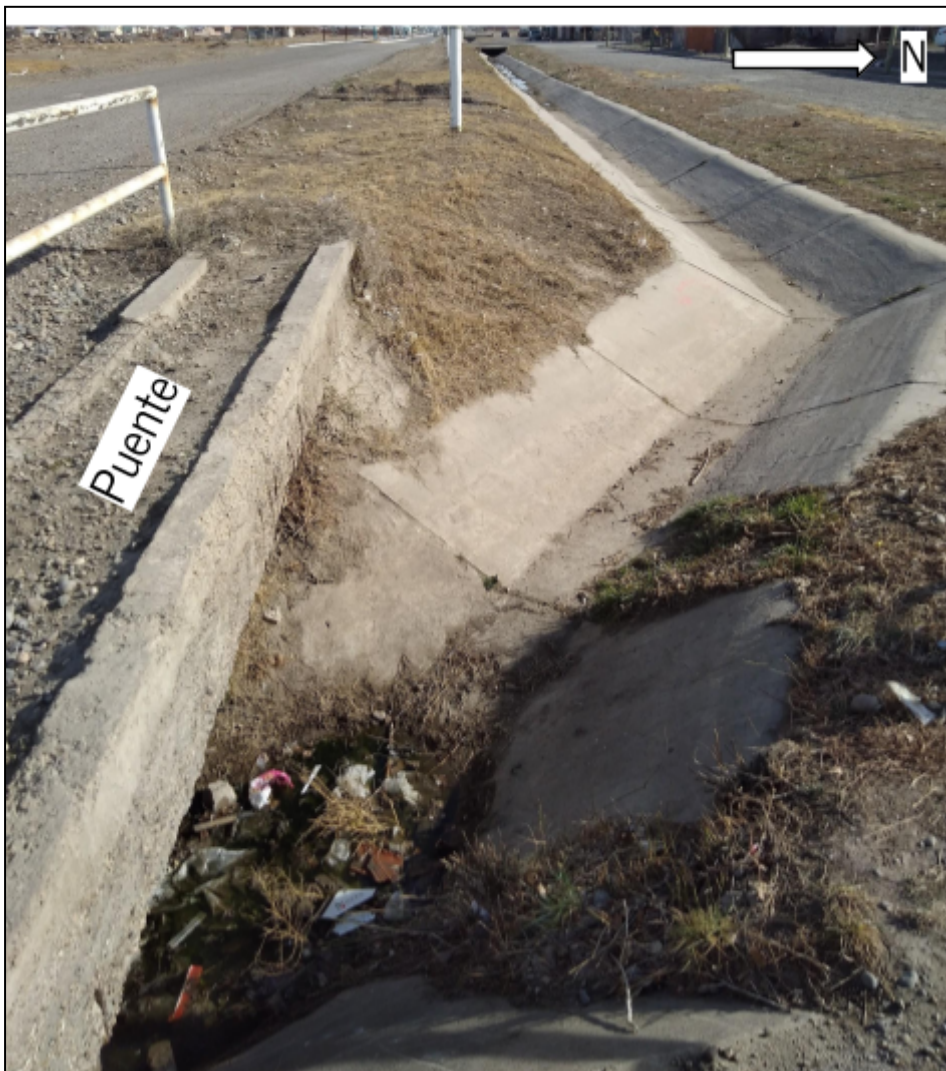
A partir del mencionado puente, en dirección oeste (*punto al oeste*), el flujo de agua del canal se presenta sólo cuando hay precipitaciones, debido a que es un colector de aguas pluviales (figura 4.1.2.15). En contraste, hacia el sureste del puente, el canal presenta agua constantemente.

Figura 4.1.2.15: "Colector 2" hacia el oeste del puente que divide el colector en permanente e intermitente. Se presenta seco cuando no hay precipitaciones. Fuente: propia. Fecha de captura: 14/08/21.

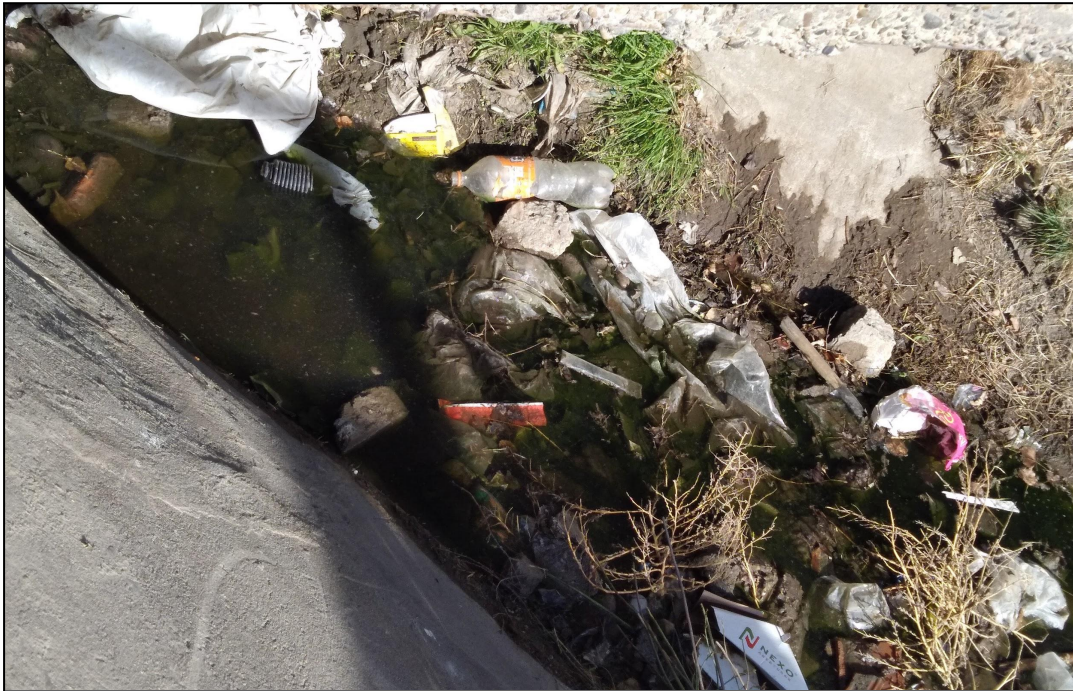
Figura 4.1.2.16: Residuos y agua estancada en el "Colector 2" hacia el oeste del puente que divide el colector en permanente e intermitente. Se presenta seco cuando no hay precipitaciones. Fuente: propia. Fecha de captura: 14/08/21.

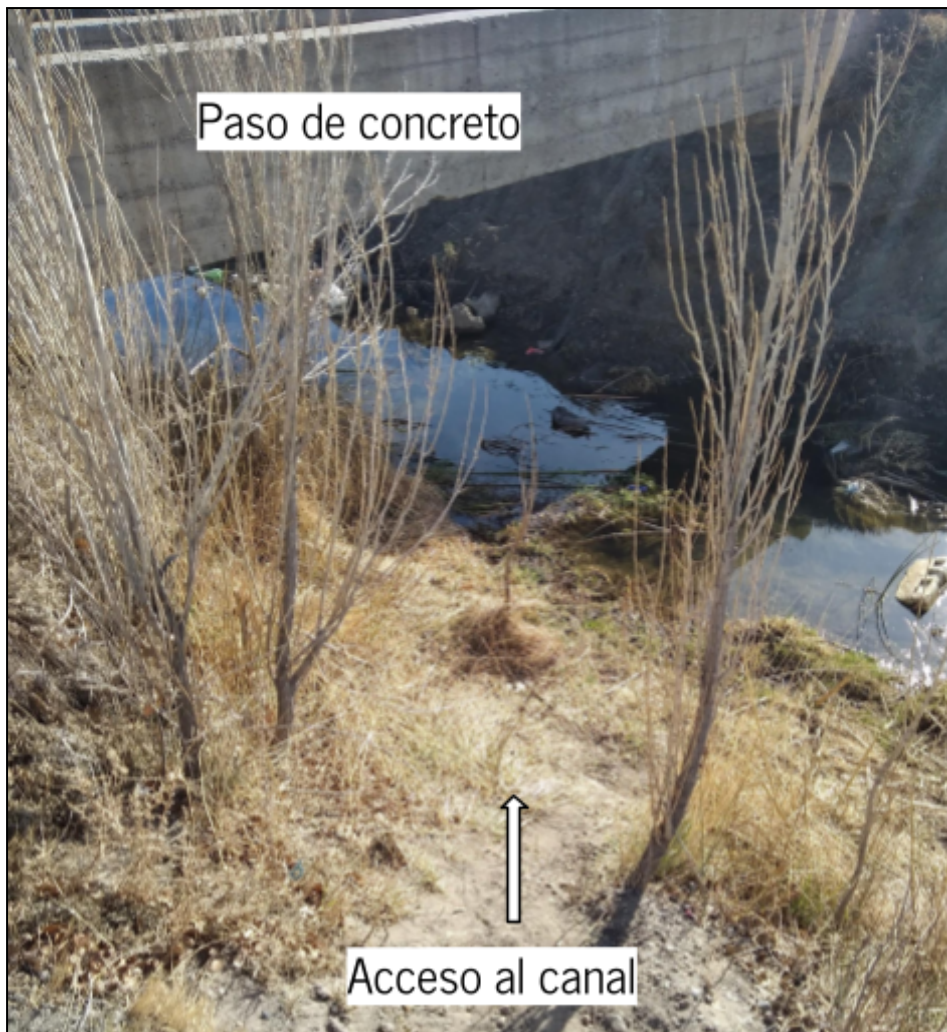
Desde esta confluencia, a 150 m se encuentra un estrecho paso de concreto (*Paso 1*). Durante el trayecto desde la confluencia hasta el paso de concreto pueden observarse una gran cantidad de caracoles en el lecho del canal. Además, cabe mencionar que el sitio debajo del paso de concreto es de fácil acceso, por lo cual podría resultar una zona adecuada para la toma de muestras de agua del canal, sobre todo, para la evaluación de un "sitio control" ya que es una porción del canal, que probablemente, no se encuentre impactada por efluentes cloacales (figura 4.1.2.18).

Figura 4.1.2.18: Paso de concreto a 150 m de la confluencia. Fuente: propia. Fecha de captura: 14/08/21.
