RELEVAMIENTO Y PLAN DE MITIGACIÓN SOBRE UN CANAL
RECEPTOR DE AGUAS RESIDUALES DOMÉSTICAS EN
SARMIENTO, CHUBUT

Trabajo Final Integrador
Ingeniería Ambiental

2022

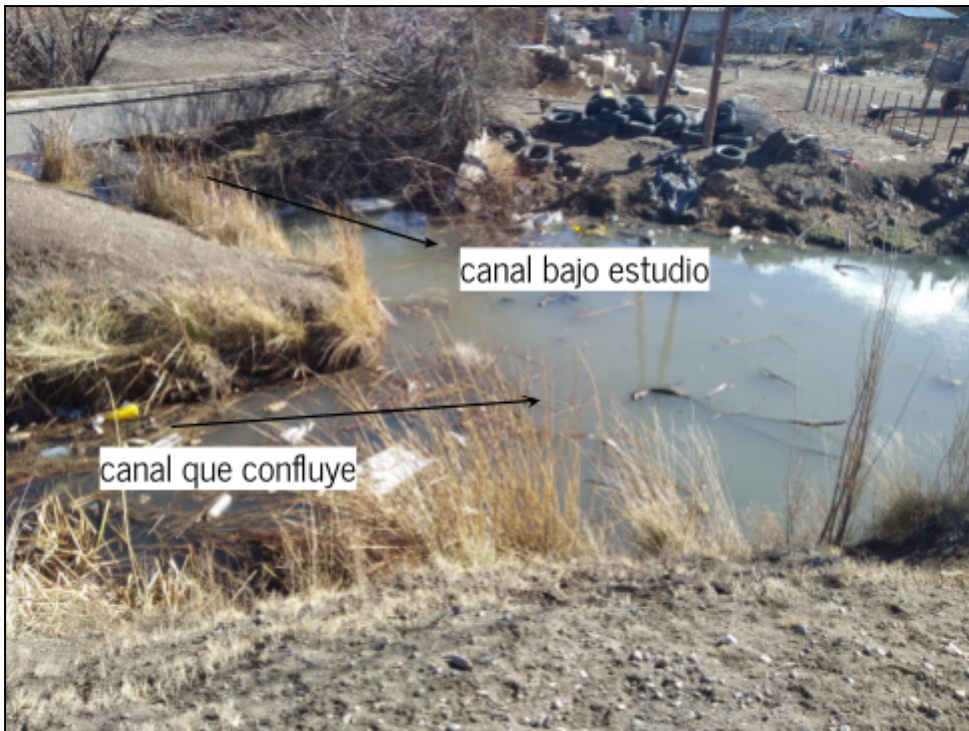
A 300 m desde el puente de concreto se encuentra otro paso de concreto idéntico al descrito con anterioridad (*Paso 2*). Además, en este punto se produce la unión del canal de drenaje con otro canal (*confluencia 2*) (figura 4.1.2.19).

Figura 4.1.2.19: Confluencia del canal bajo estudio y otro canal. Fuente: propia.

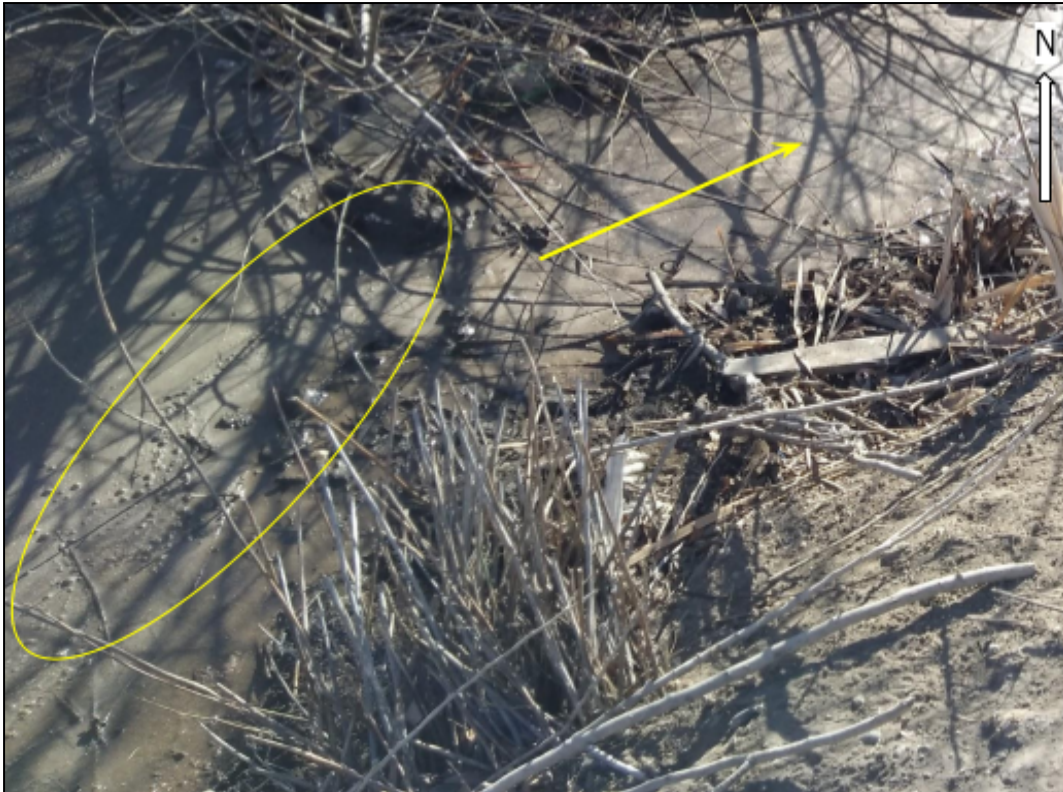
Figura 4.1.2.20: Películas flotantes con textura jabonosa sobre la superficie del canal. Se observan burbujas sobre la superficie (en amarillo). La flecha indica el sentido del flujo. Fuente: propia. Fecha de captura: 14/08/21.

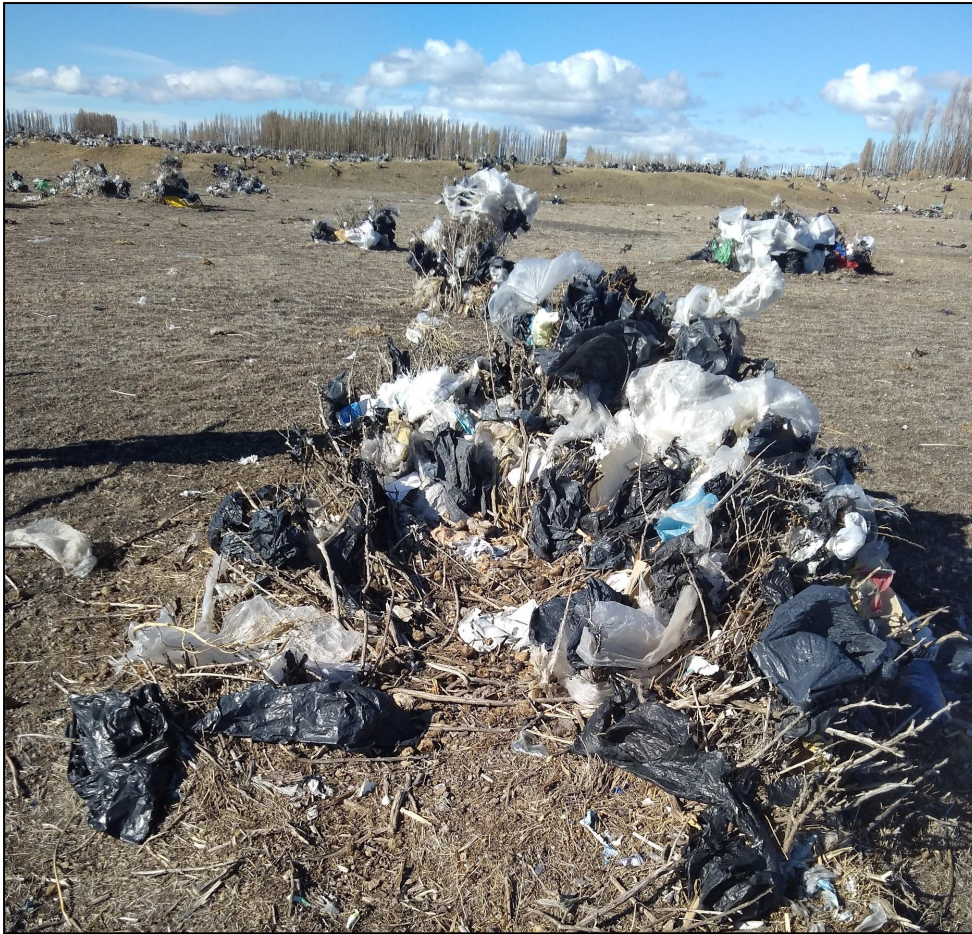
Asimismo, en otra oportunidad, trabajadores (2 personas) de los terrenos más cercanos a los montículos de residuos comentaron acerca de la magnitud de la problemática de los residuos, explicando que en el campo aledaño al vertedero no era posible la tenencia de animales ovinos y bovinos debido a que se alimentan accidentalmente de los residuos sólidos inorgánicos que derivan por transporte del viento en esa zona. Por esta razón, mencionaron, que sólo es posible la tenencia de equinos. Asimismo, años anteriores, estas zonas eran regadas por inundación, sirviendo como lugar para que los ejemplares bovinos pasten en épocas menos húmedas. No obstante, debido a la deposición de residuos en el terreno, esta práctica no pudo ser sostenida; conduciendo a la tenencia de exclusivamente equinos en dichas zonas. La magnitud de los impactos se plasman a través de la figura 4.1.2.22.

*Figura 4.1.2.22: Impactos de los residuos depositados en los terrenos lindantes al vertedero municipal.
Fuente: propia. Fecha de captura: 30/08/21.*

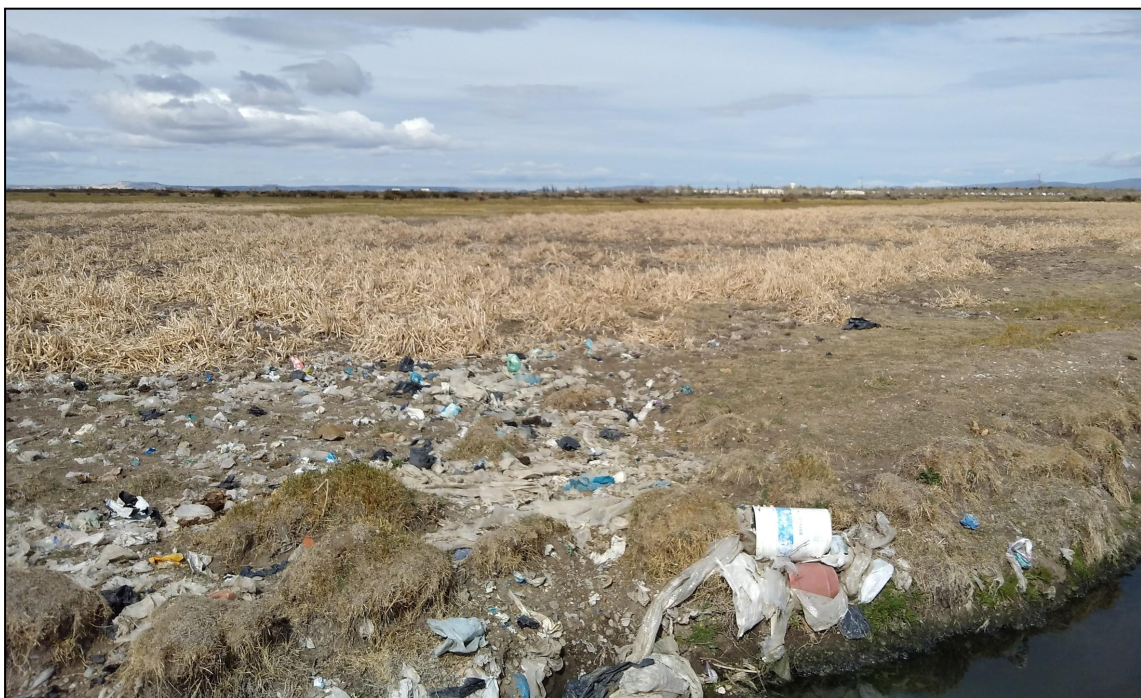
Figura 4.1.2.23 Antigua zona para pastoreo de ganado, actualmente seca en el Terreno Privado 2. Fuente: propia. Fecha de captura: 04/10/21.

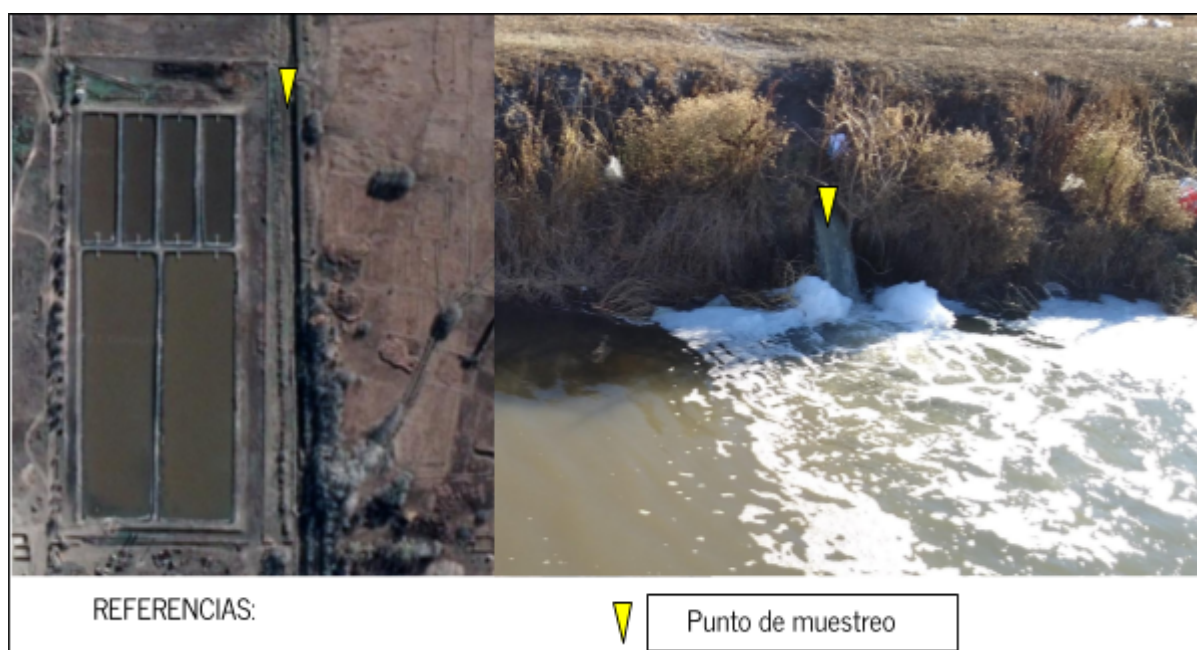
Localización del punto de muestreo: se presenta en la figura 4.1.4.1 Cabe destacar que este punto de muestreo es de fácil acceso.

Figura 4.1.4.1: A la izquierda el sitio de muestreo. A la derecha detalle del sitio de muestreo, punto de muestreo. Fuente: propia. Imagen soporte: Google Earth.

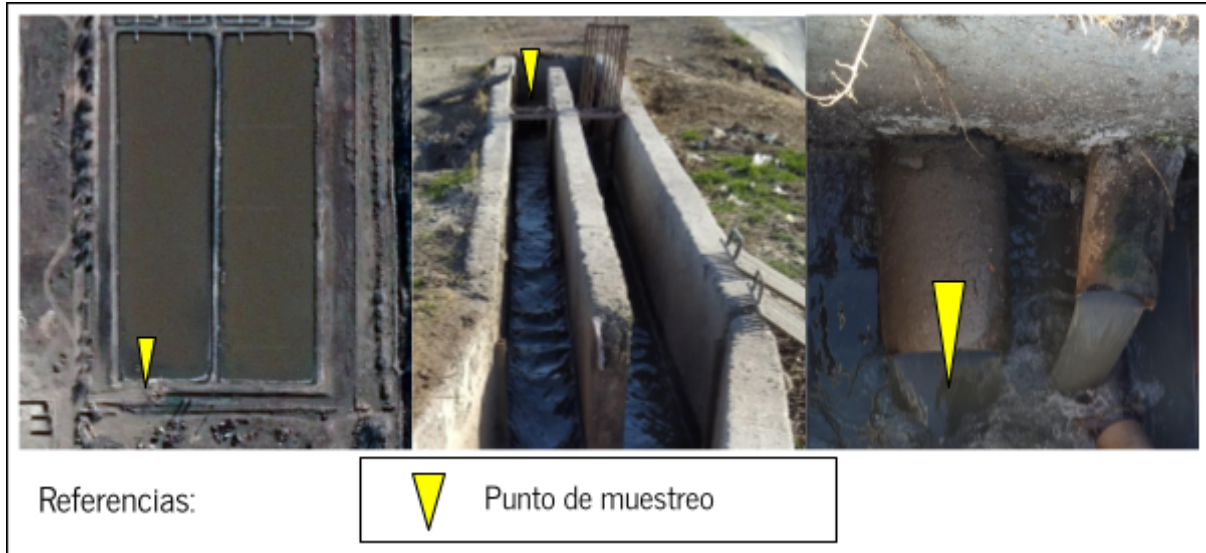
Localización del punto de muestreo: se presenta figura 4.1.4.2. Cabe destacar que este punto de muestreo es de fácil acceso.

Figura 4.1.4.2: Sitio de muestreo; de izquierda a derecha se muestra cada vez en mayor detalle el punto de muestreo. Fuente: propia. Imagen soporte: Google Earth.

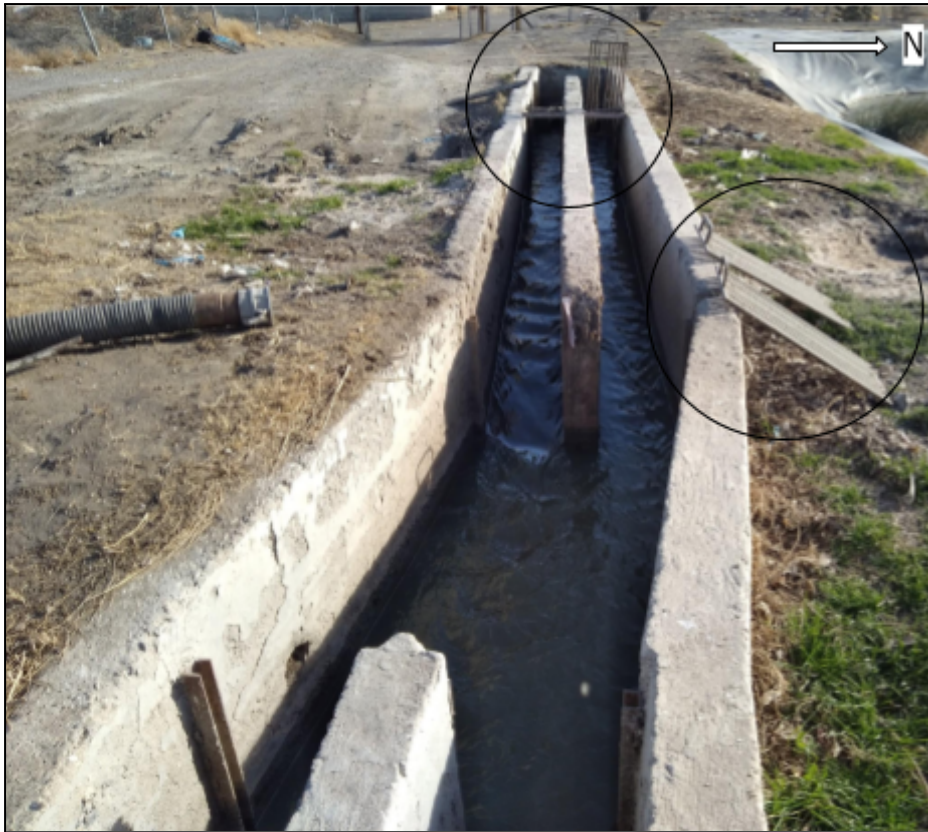
Figura 4.1.7.1: Cámara partidora donde se observan las rejas fuera del sitio adecuado (en negro). Fuente: propia.

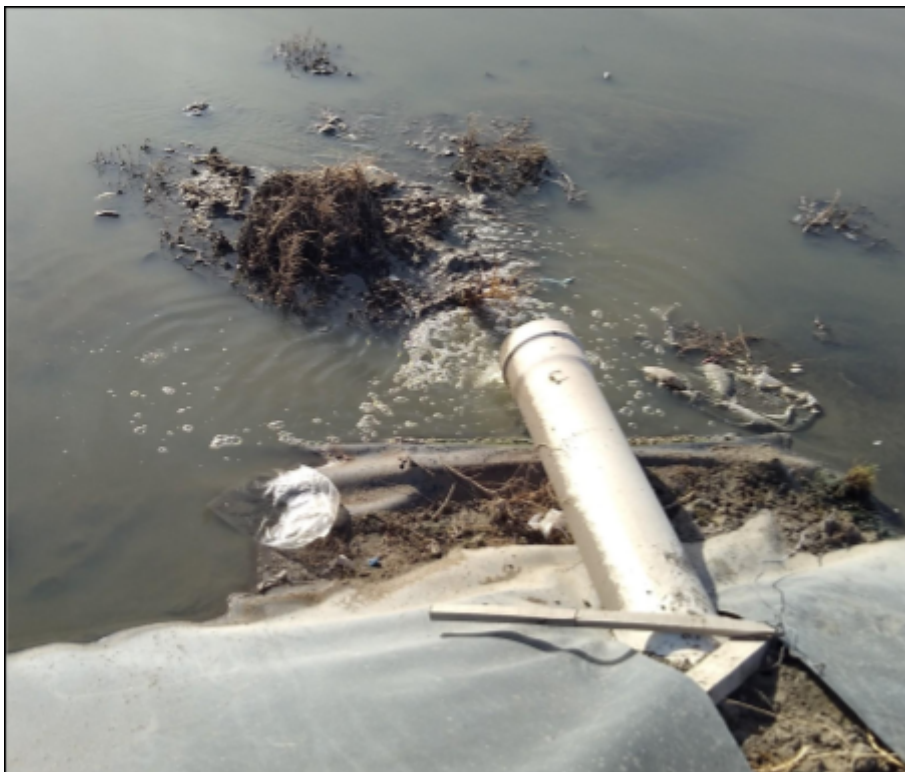
Figura 4.1.7.3: Plantas desarrolladas y/o arrastradas por acción del viento a la laguna primaria N°1. Fuente: propia.

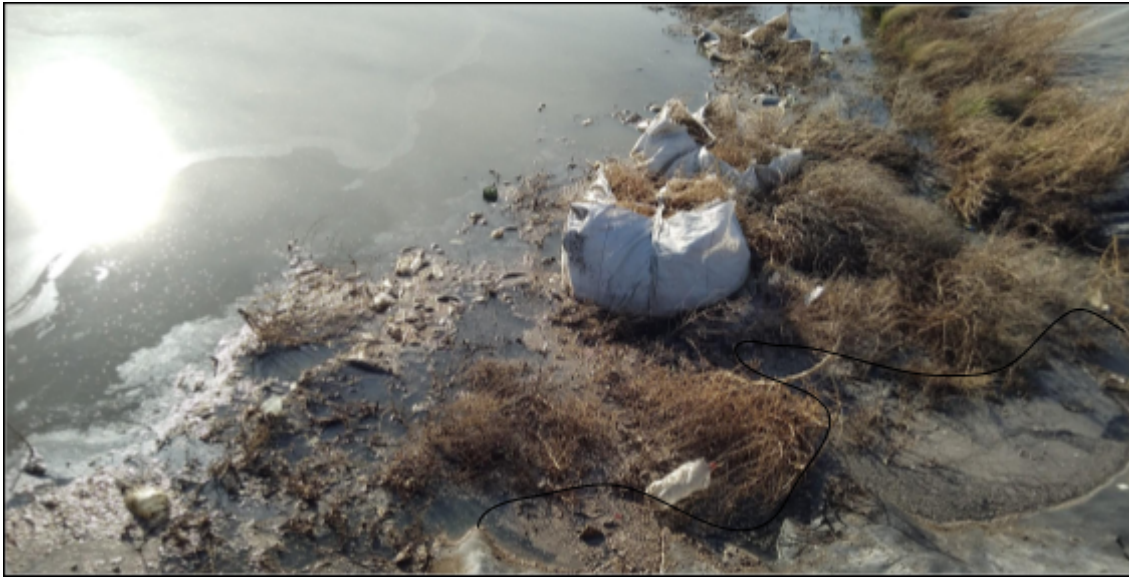
Figura 4.1.7.4: Plantas desarrolladas y/o arrastradas por acción del viento en el margen izquierdo de la laguna primaria N°1 y película de grasa . Fuente: propia.

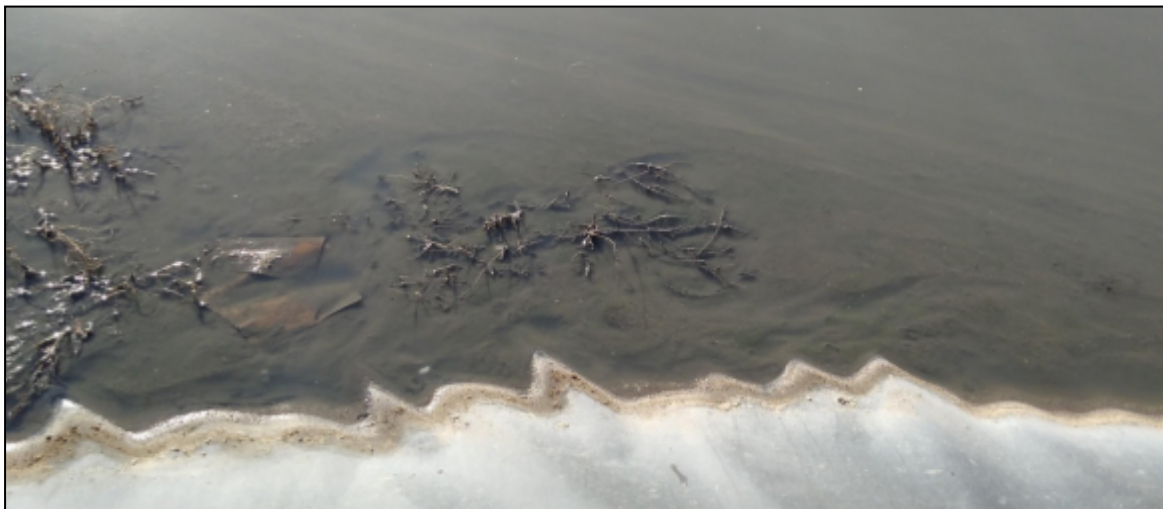
Figura 4.1.7.5: Nivel de lodos cerca de la superficie en la laguna primaria N°1. Fuente: propia.

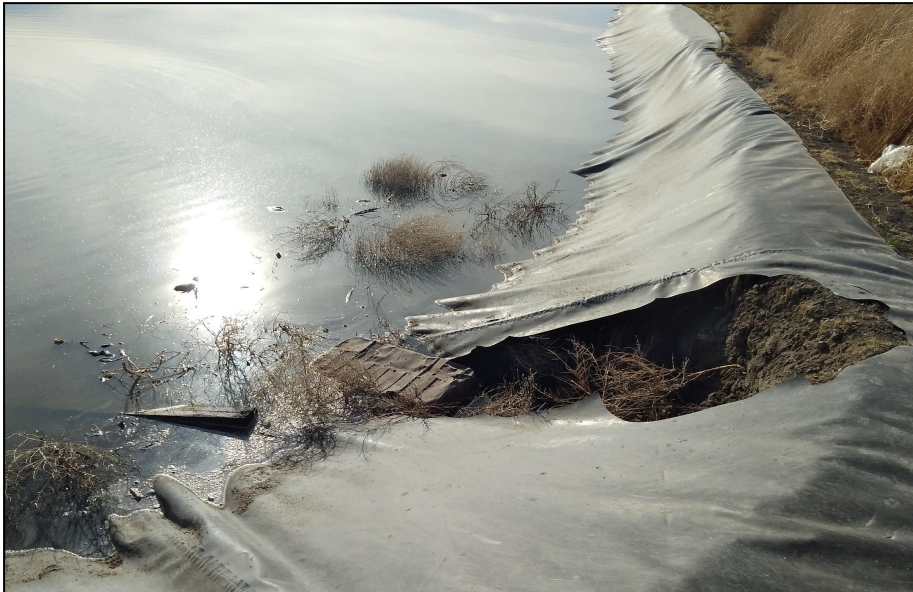
Figura 4.1.7.6: Ruptura de la membrana en el margen izquierdo más cercano al punto de recepción de afluentes de la laguna N°2. Fuente: propia.

- Medida de remediación 2: se propone el desagote de las lagunas que presentan desmoronamientos y rupturas de membrana. Esto se realizaría a través del bombeo del líquido hacia trincheras impermeabilizadas, a fin de poder ingresar a fortalecer taludes y de otros sitios donde la membrana se halla deteriorada. Se reemplazaría la membrana deteriorada con una nueva de 1,5 mm de espesor.

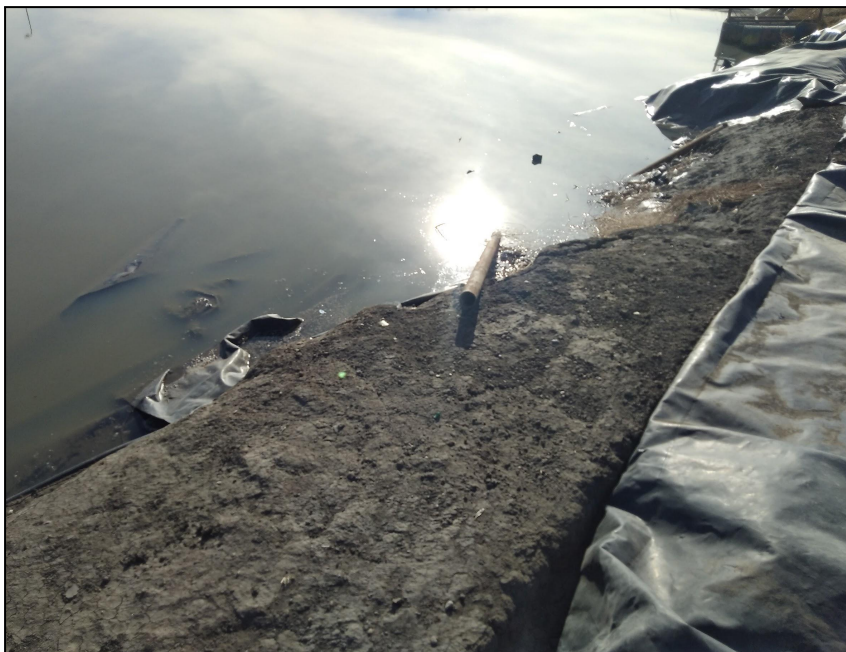
Figura 4.1.7.7: Ruptura de la membrana en el margen izquierdo central de la laguna N°2. Se observa sólo el talud reparado. Fuente: propia.

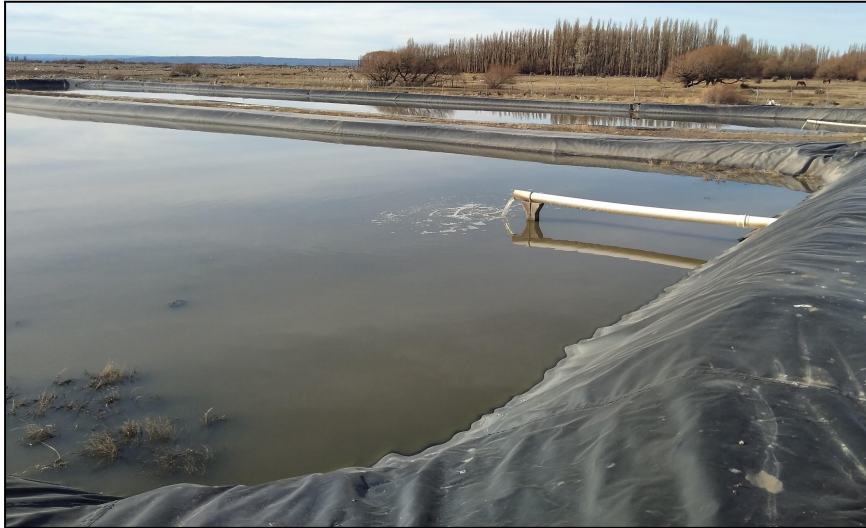
Respecto de las lagunas facultativas secundarias, se puede observar plantas sobre las superficies al igual que residuos en la totalidad de ellas (figura 4.1.7.8). No obstante, las membranas se encuentran en un adecuado estado. Un aspecto interesante es que el caudal de ingreso es notablemente mayor en la laguna denotada como N° 1.1 que en las restantes (figura 4.1.7.9). El olor también es mucho más intenso en dicha laguna secundaria.

Figura 4.1.7.8: Plantas desarrolladas en la laguna N° 2.1. Se observa una imagen similar en las restantes lagunas. Fuente: propia.

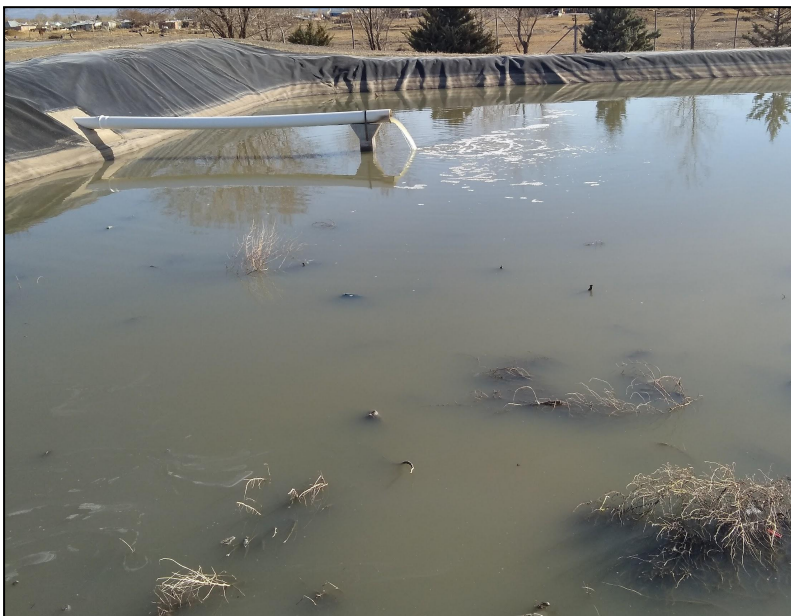
Figura 4.1.7.9: Laguna N° 1.1 presenta mayor caudal que las restantes lagunas y el olor es considerablemente más intenso. Fuente: propia.

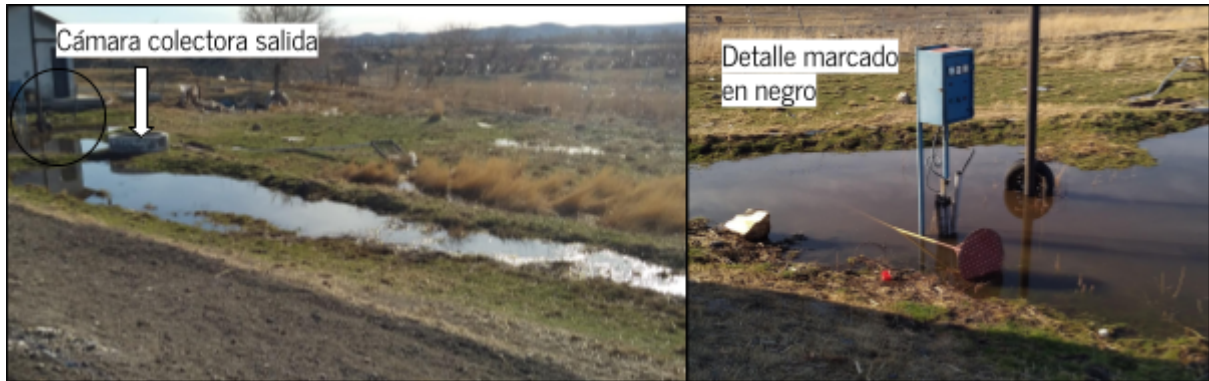
Figura 4.1.7.10: Charco de agua situado alrededor de la cámara colectora de salida. Fuente: propia.

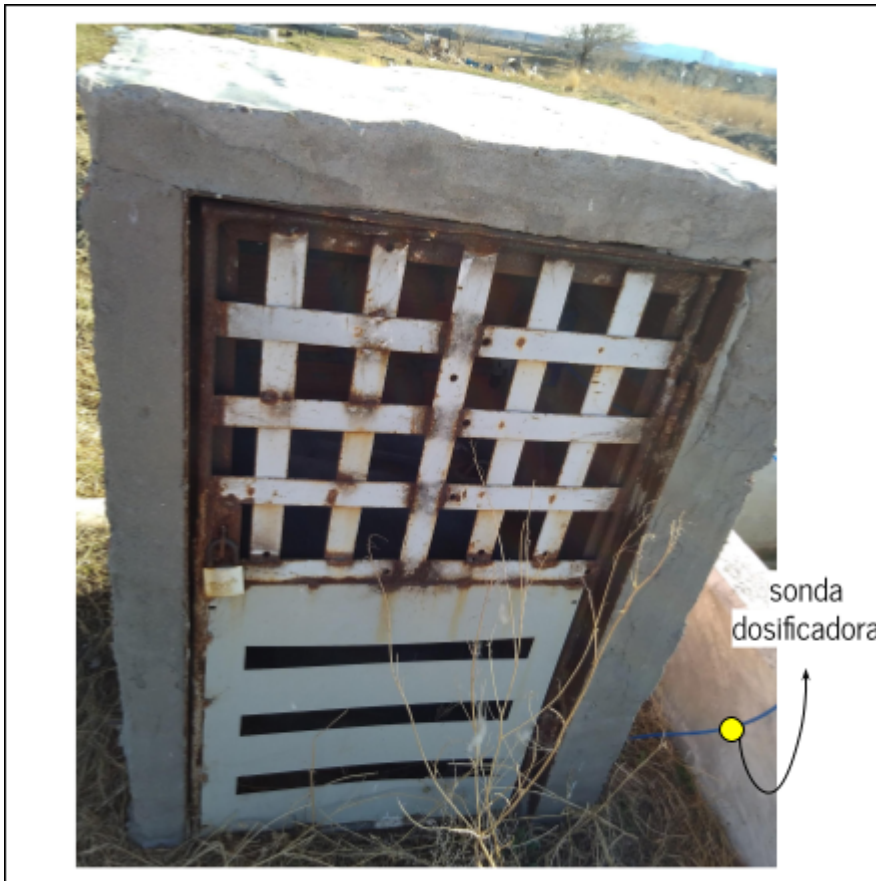
Asimismo, se pudo registrar que el sitio construido para el reparo del dosificador de hipoclorito de sodio se encontraba en estado de deterioro y con escaso mantenimiento (figura 4.1.7.11). El abandono del estado del dosificador podría comprometer la eficiencia de desinfección en la cámara de contacto, la cual se encuentra de manera inmediatamente aledaña a la infraestructura que contiene el dosificador (figura 4.1.7.12).

Figura 4.1.7.11: Infraestructura que contiene el dosificador. Fuente: propia.

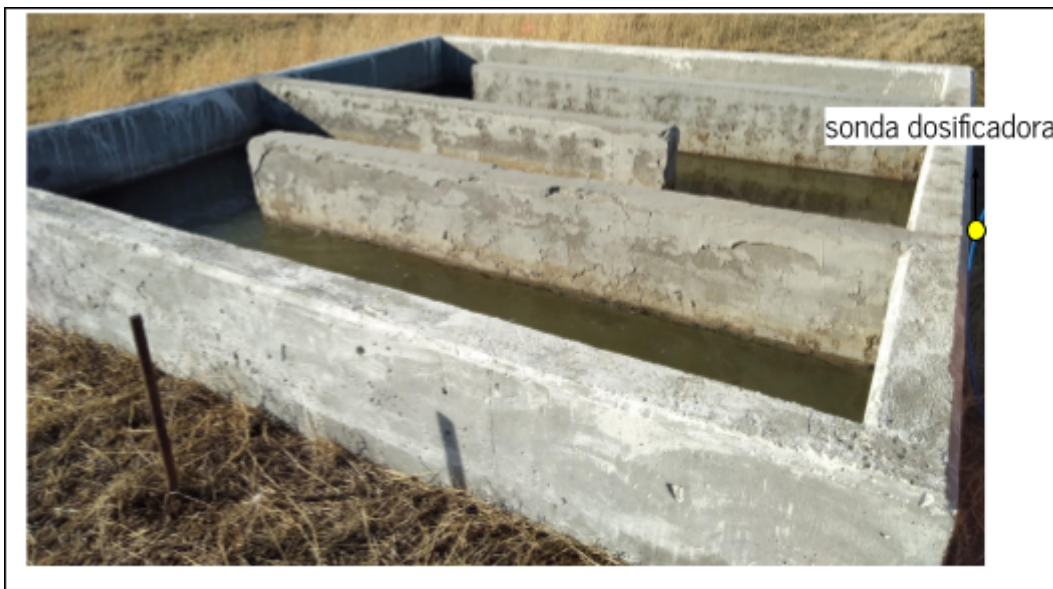
Figura 4.1.7.12: Cámara de contacto inmediatamente ubicada al lado del dosificador. Fuente: propia.

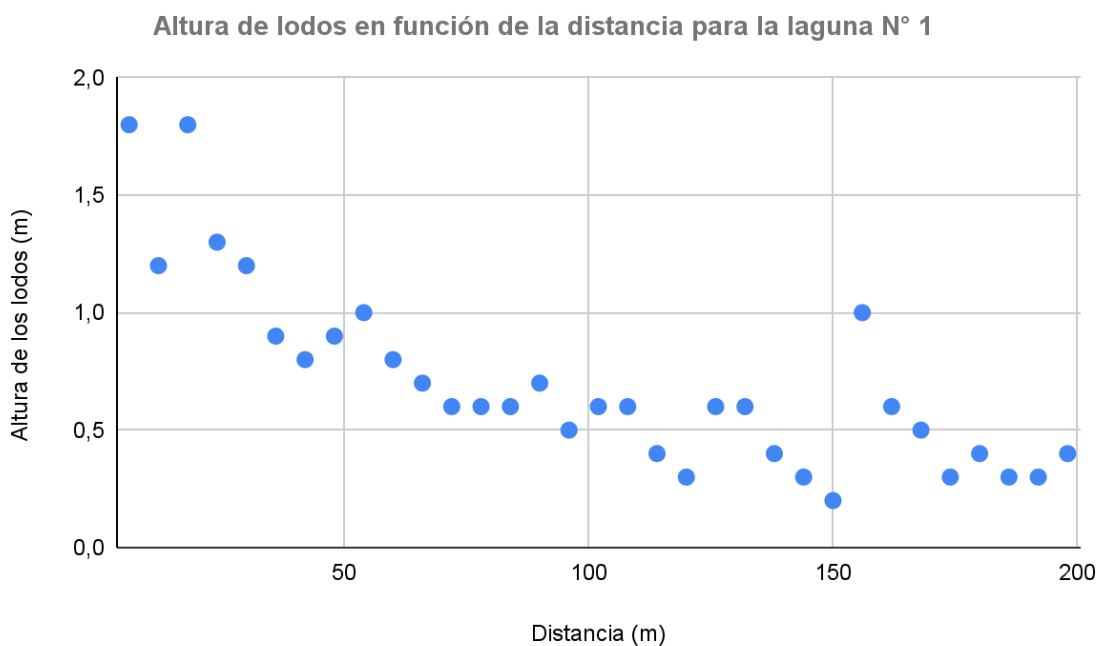
Figura 4.1.7.13: Altura de lodos en función de la distancia para la laguna N°1. Fuente: propia.

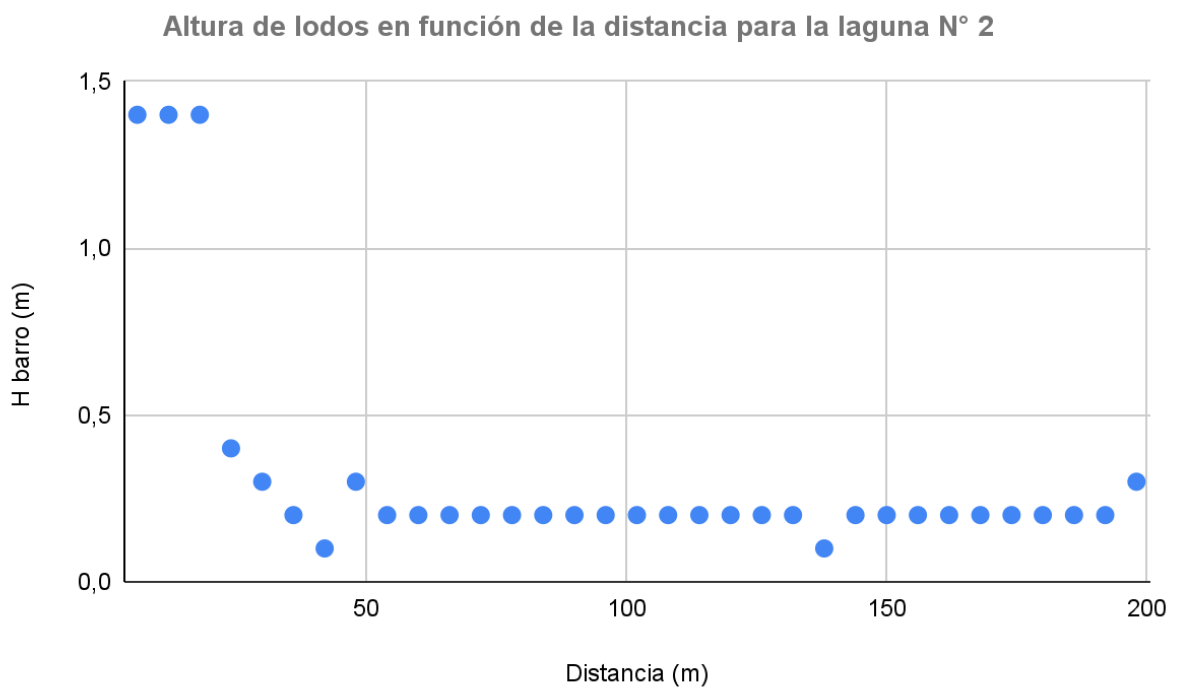
Figura 4.5.14: Altura de lodos en función de la distancia para la laguna N°2. Fuente: propia.

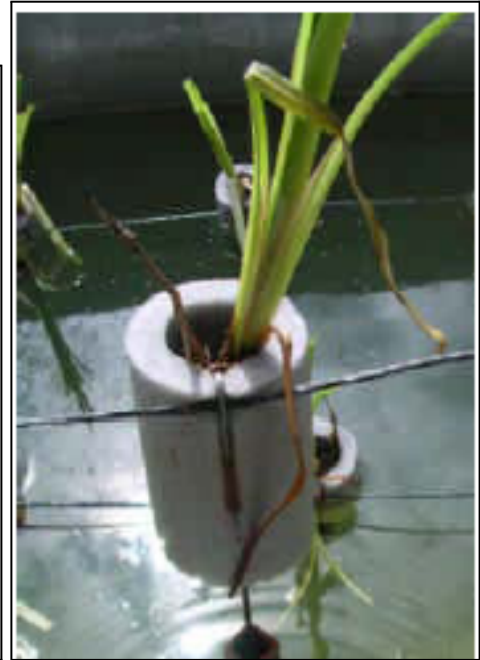
Figura 4.2.5: Estructura flotante compuesta por un recipiente sostenido sobre cables. Fuente: Headley y Tanner, 2008.

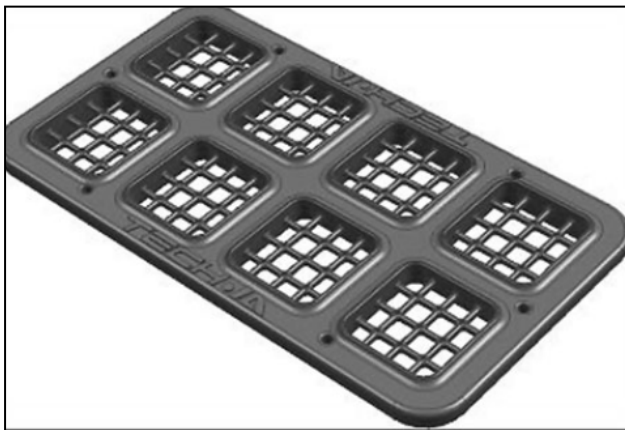
Figura 4.2.6: Estructura flotante con sistema flotante intrínseco. Fuente: De Stefani, Tocchetto, Salvato y Borin, 2011.

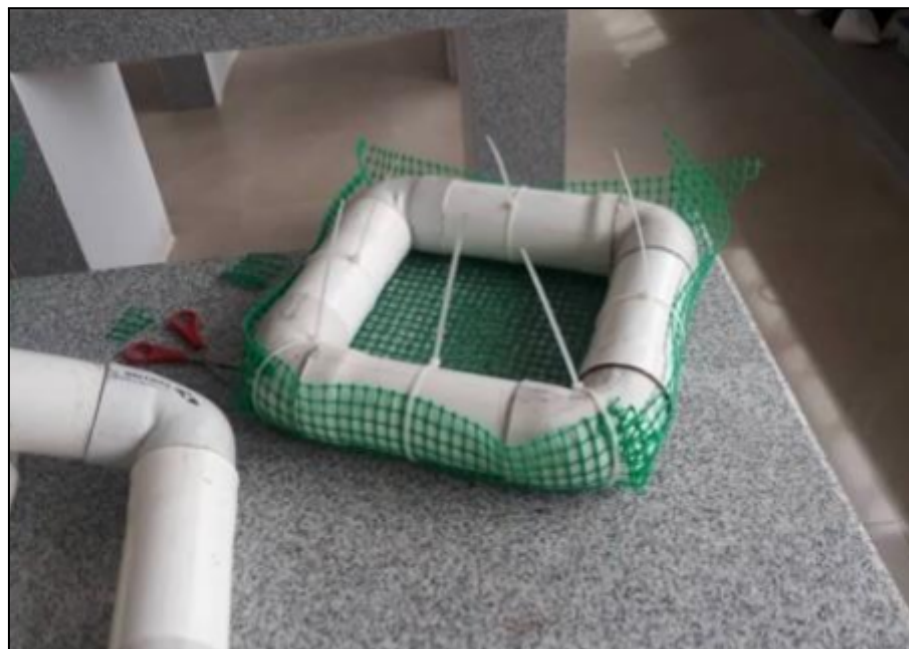
Figura 4.2.8: Diseño de la superficie flotante con tubos de PVC, malla plástica y precintos. Fuente: Ortega Gallegos, 2019.

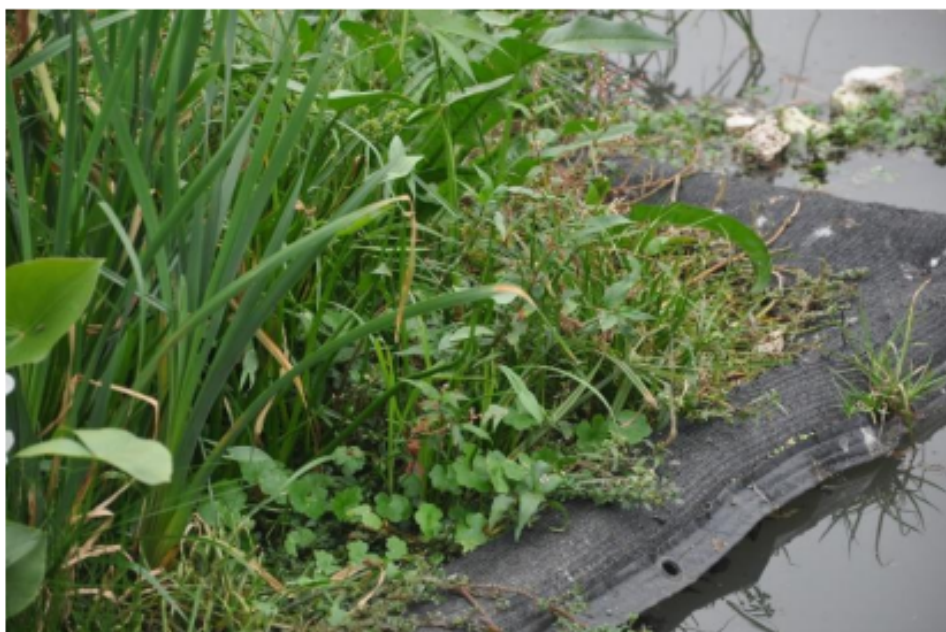
Figura 4.2.9: Diseño de la superficie flotante con tubos de PVC, malla textil y alambre. Fuente: Escuela de Comercio N° 35, 2016. Expide: Autoridad de Cuenca Matanza Riachuelo (Acumar).
