CALIDAD DE RIBERAS Y PROPUESTA DE
REHABILITACION DEL ARROYO GUTIERREZ
(SAN CARLOS DE BARILOCHE)

Trabajo final integrador
Requisito para optar por el título de Ingeniera Ambiental

San Carlos de Bariloche, octubre 2019

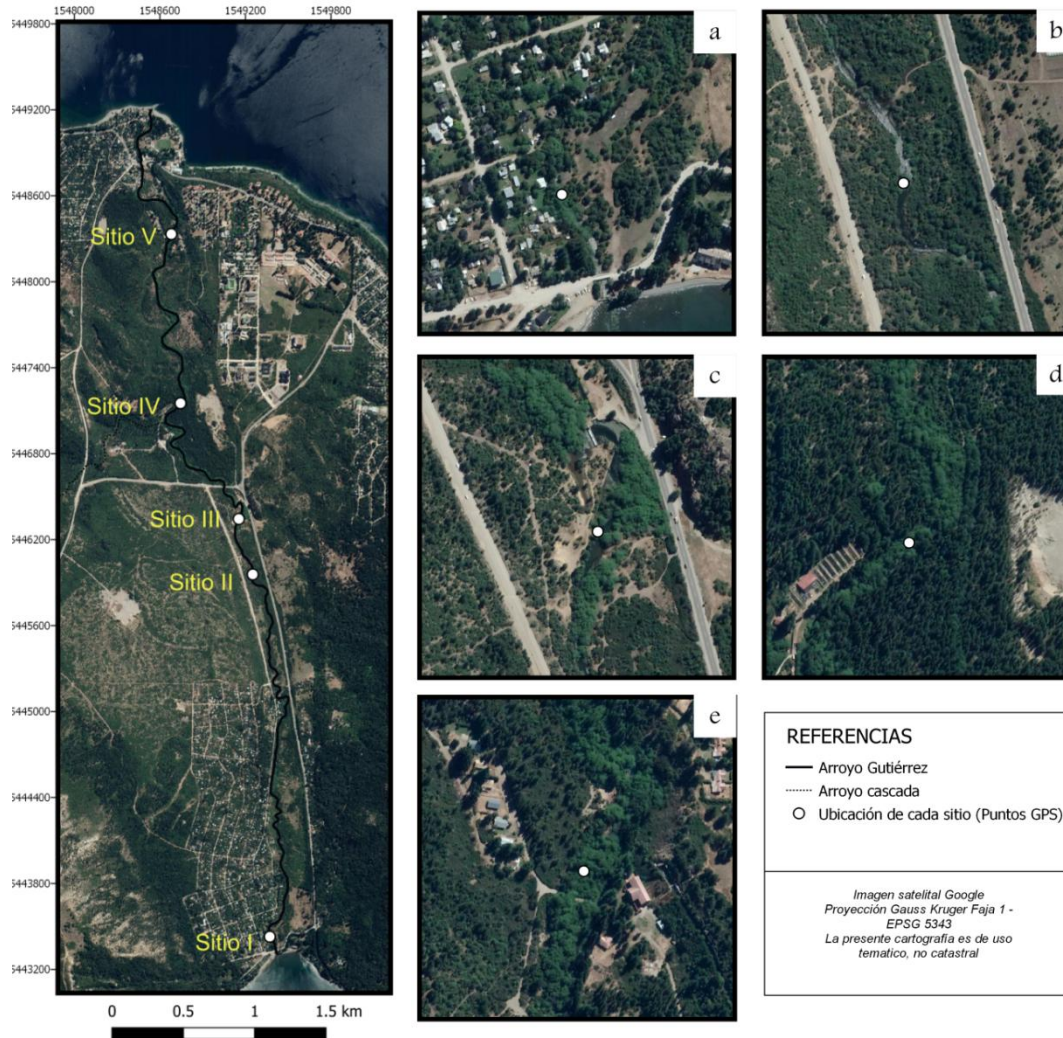
Figura 4: Ubicación de los cinco sitios de estudio a lo largo del arroyo Gutiérrez. a) Vista ampliada del sitio I, b) Vista ampliada del sitio II, c) Vista ampliada del sitio III, d) Vista ampliada del sitio IV, e) Vista ampliada del sitio V. Elaboración propia en QGIS 3.4 con imagen satelital de Google Earth 2019

Nombre del sitio	Coordenadas geográficas	Altura (msnm)	Propietario	Usos estipulados
Sitio I	41° 9'36.90"S; 71°24'42.39"O	801	Municipalidad de San Carlos de Bariloche	Urbanización densidad media
Sitio II	41° 8'10.77"S; 071°24'51.31"O	800	Estado Nacional	Sin uso específico
Sitio III	41° 8'2.44"S; 071°24'52.55"S;	802	Estado Nacional	Sin uso específico
Sitio IV	41° 08'15.6"S; 071°25'14.5"O	793	Ejército Nacional	Sin uso específico
Sitio V	41° 06'58.1"S 071°25'13.4"O	796	Ejército Nacional	Urbanización densidad baja

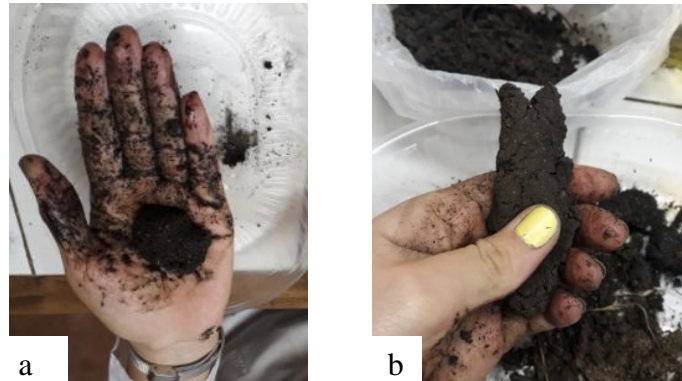
Figura 7: Algunos de los pasos en la identificación manual de la clase textural del suelo. a) humidificación y formación de volumen esférico para determinar propiedades arenosas, b) formación de cinta para identificar otras propiedades.

La textura del suelo describe la proporción relativa de partículas de diferente tamaño, como arena, limo y arcilla, siendo una referencia de la facilidad con que se puede trabajar el suelo, de la cantidad de agua y aire que retiene, así como también de la velocidad con que el agua penetra en el suelo y lo atraviesa (FAO, 2009). Para determinar la clase textural de los sitios, en el mes de febrero del 2019, se tomaron en total de 10 muestras de suelo (2 por sitio) de los primeros 10 cm de profundidad con ayuda de una pala. Las muestras se colocaron en bolsas rotuladas y se llevaron a laboratorio donde se determinó la clase textural de cada sitio mediante una técnica manual descrita en el Anexo I (Figura 7).

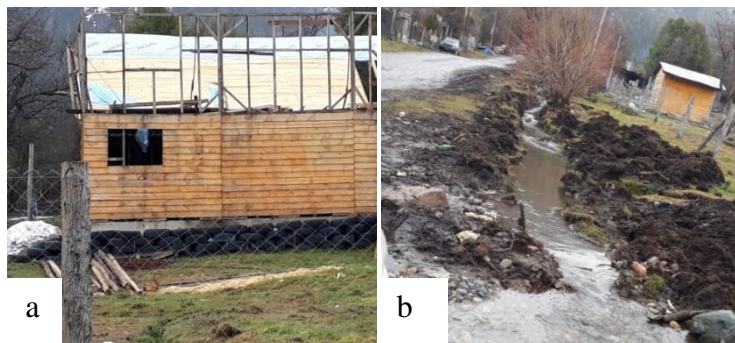
Figura 9: Características de la urbanización en el sitio I a) Viviendas elevadas el nivel del terreno, b) Desagües rudimentarios que desembocan en el arroyo. Fuente: propia.

a) Uso urbano: Los usos urbanos se restringen a los sitios I y V, que están dentro de los barrios Villa los Coihues y Barrio Militar, respectivamente. En ambos sitios la densidad poblacional es media -baja (<20 habitantes/ha) según INDEC (2010). En el sitio I particularmente se observaron viviendas asentadas muy próximas al curso de agua, impidiendo en muchos casos el libre acceso a las riberas. Muchas viviendas se encuentran elevadas del nivel del terreno para mitigar las consecuencias de las crecidas del arroyo (ver Figura 9). Hasta el año 2014 el arroyo representaba la única fuente de agua para consumo para los vecinos de Villa los Coihues y hoy en día es una fuente alternativa. La mayoría de las viviendas no cuentan acceso a red de cloacas ni existen en el barrio desagües pluviales adecuados. Si bien el presente trabajo analizó la calidad de riberas en 5 tramos del arroyo, durante la visita a los mismos se observó que otros puntos presentan importantes alteraciones antrópicas como por ejemplo, las inmediaciones de un puente recientemente instalado (Puente Negro) y la desembocadura.

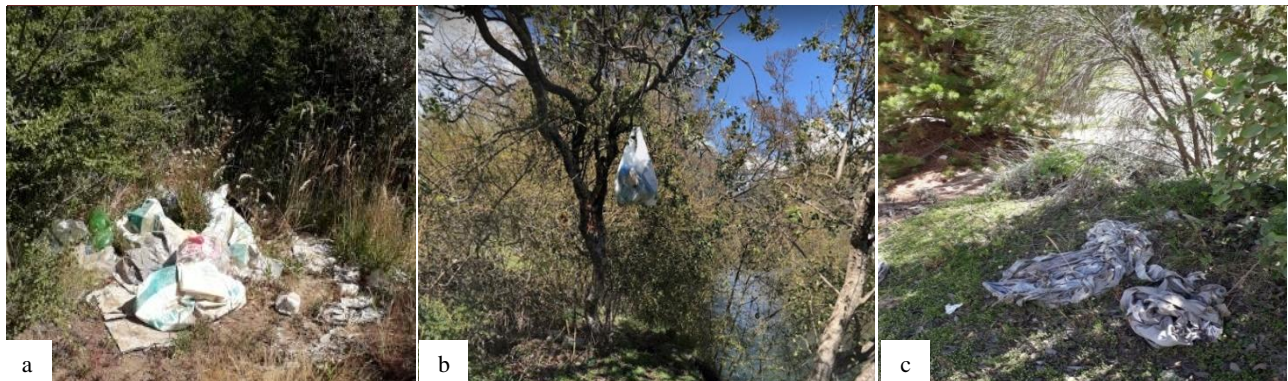
Figura 11: Residuos presentes en los sitios de estudio a) Sitio I b) Sitio II c) Sitio III. Fuente: propia.

a) Presencia de residuos: La presencia de residuos fue abundante en los primeros tres sitios de estudio. En el sitio I los residuos observados correspondían en su mayoría a residuos de tipo domiciliario (latas, botellas, bolsas, pañales, entre otros) (ver Figura 10). Esto también se observó en los sitios II y III donde, además de restos de fogatas y los residuos ya mencionados, se observaron restos de electrodomésticos y estructuras metálicas abandonados sobre las riberas. Se debe prestar especial atención a esta situación a fin de evitar la creación de micro basurales en la zona, considerando que los restos de electrodomésticos y estructuras metálicas observadas, podrían haber sido dispuestos ahí de forma intencional. Se destaca además que los residuos observados durante la primera visita (diciembre 2018) seguían presentes hasta la última visita (agosto 2019), lo que evidencia que no existe saneamiento en la zona. En los sitios IV y V también se observaron residuos, pero en menor cantidad y de forma dispersa.

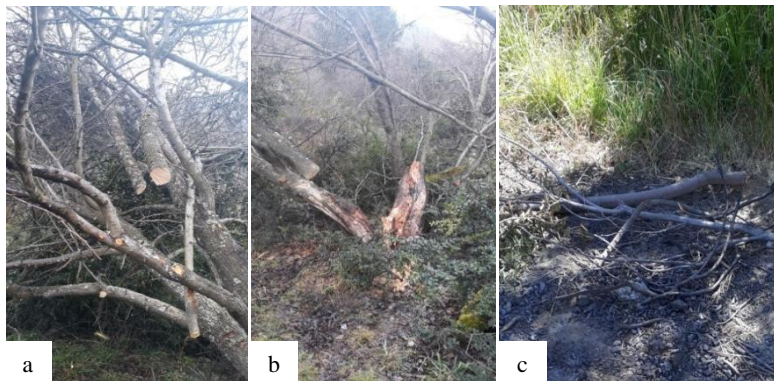
Figura 13: Especies nativas con indicios de tala en los sitio a) Sitio I, b) Sitio II, c) Sitio III.

c) Tala de especies nativas: En los sitios I, II y III se identificaron individuos de especies autóctonas como *Nothofagus antarctica* con indicios de tala (ver Figura 11). Esta es una problemática muy común en la zona ya que la biomasa representa un importante recurso para cubrir la demanda de calefacción en una región donde las condiciones climáticas son desfavorables y gran parte de la población no tiene acceso a gas ni electricidad (comunicación personal Fernando Salvaré, 2019).

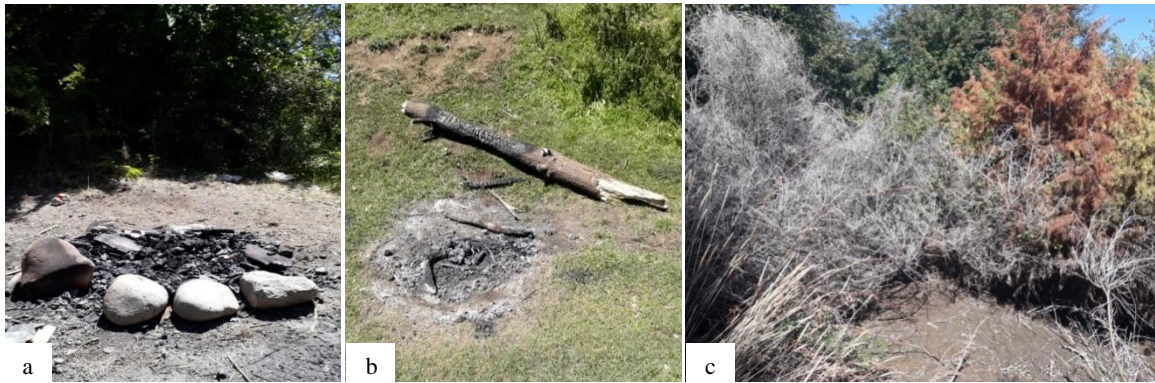
Figura 14: Imágenes con restos de fogones identificados en las riberas de a) Sitio I, b) Sitio 2. c) Aspecto de vegetación post fuego sobre la ribera izquierda del sitio V. Fuente: propia.

d) Indicios de fuego: Se identificaron numerosos restos de fogatas en los primeros tres sitios. Es importante destacar que en estos sitios no existen fogones preparados y que está prohibido encender fuego debido al alto riesgo de incendios forestales en la zona (Bariloche 2000, 2019). En el sitio V se identificó un sitio post fuego sobre la ribera izquierda (Figura 14).

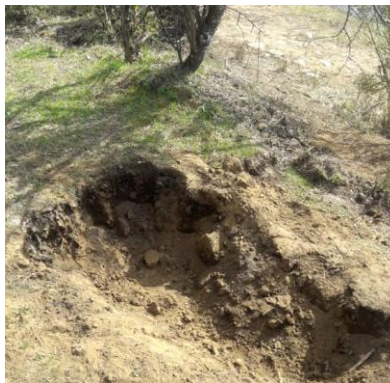
Figura 15: Estado del sustrato por robo de tierra negra en el sitio III.

e) **Robo de tierra negra:** En el sitio III se identificaron dos zonas de extracción de tierra negra que representa un importante disturbio al suelo y a la vegetación (Figura 15).

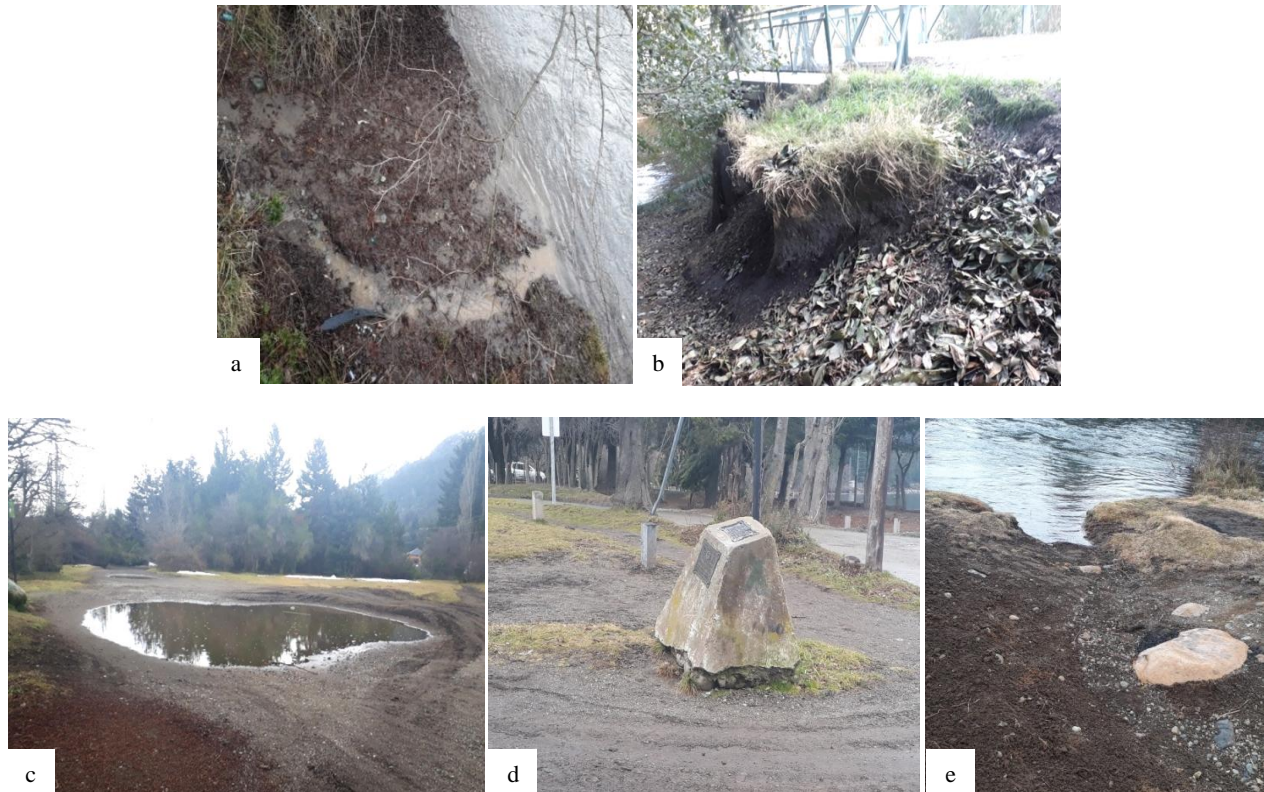
Figura 16: Estructuras erosivas identificadas en: a) Sitio I izquierda se observa un surco formado por el escurrimiento de agua superficial, b) Sitio I izquierda cárcava en cercanías de puente peatonal, c) Sitio I derecho sector de anegamiento, d) Sitio I derecho, evidencia de erosión laminar en la base de una estructura rígida, e) Sitio II izquierda, afloramientos rocosos por erosión laminar.

La erosión es uno de los principales obstáculos en el éxito de la restauración o rehabilitación ambiental ya que afecta negativamente la colonización natural de plantas al reducir la disponibilidad de humedad y nutrientes en el suelo (Espigares et al., 2011).

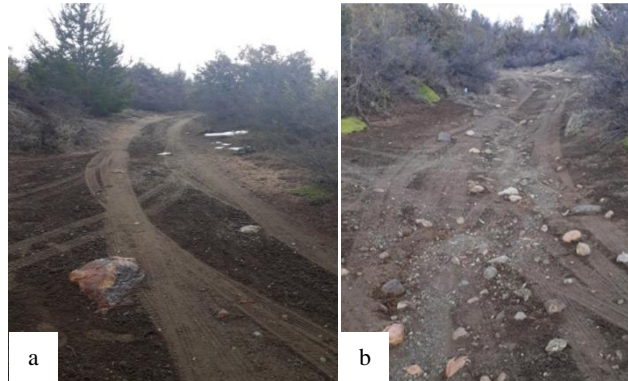
Figura 17: Estados de los caminos de acceso identificados en a) Sitio II izquierda, b) Sitio III izquierda.

dichos sitios por la existencia de la ruta N° 82 (a la derecha del arroyo) y la calle de ingreso norte al barrio Villa Los Coihues (a la izquierda del arroyo). Se evidencia erosión y compactación así como afloramientos rocosos, lo que impide el asentamiento de vegetación y representa un claro obstáculo para la conectividad de los ecosistemas (Ver Figura 17). Por estas razones, los suelos de los caminos de acceso deben ser descompactados y revegetados a los fines de integrarlos al ambiente.

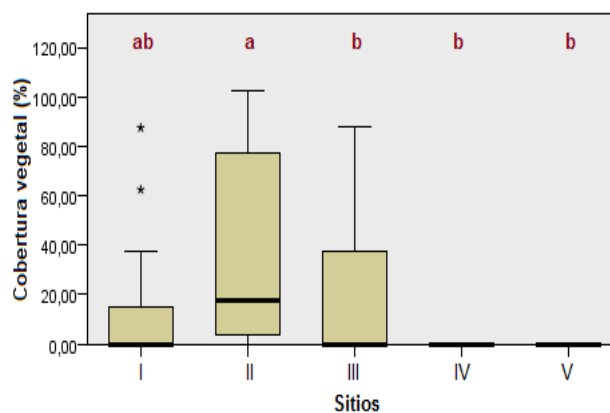
Figura 21: Cobertura de arbustos nativos (%) en cada sitio de estudio. Letras diferentes indican diferencias significativas en los valores medios de % de cobertura entre los diferentes sitios ($p<0,05$).

Se observaron diferencias estadísticas significativas en la cobertura arbustiva de especies nativas entre los diferentes sitios de estudios (Kruskal-Wallis, $H=33,082$, $p<0.000$). La comparación de a pares entre los diferentes sitios se observa en la Figura 21. El sitio II presentó la mayor riqueza y cobertura de arbustos nativos (37%), siendo *Diostea juncea* la especie con mayor cobertura.

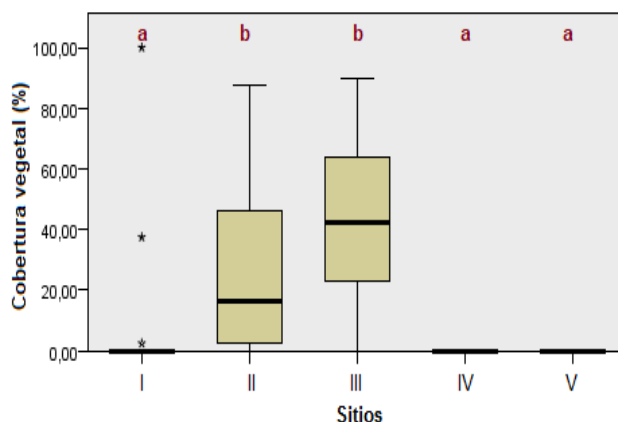
Figura 22: Cobertura de hierbas nativas en cada sitio de estudio. Letras diferentes indican diferencias significativas en los % de cobertura entre los diferentes sectores ($p < 0,05$). Fuente: Elaboración propia.

presentó la mayor cobertura de hierbas nativas (45%), siendo *Acaena splendens* y *Juncus sp.* las especies con mayor cobertura relativa.

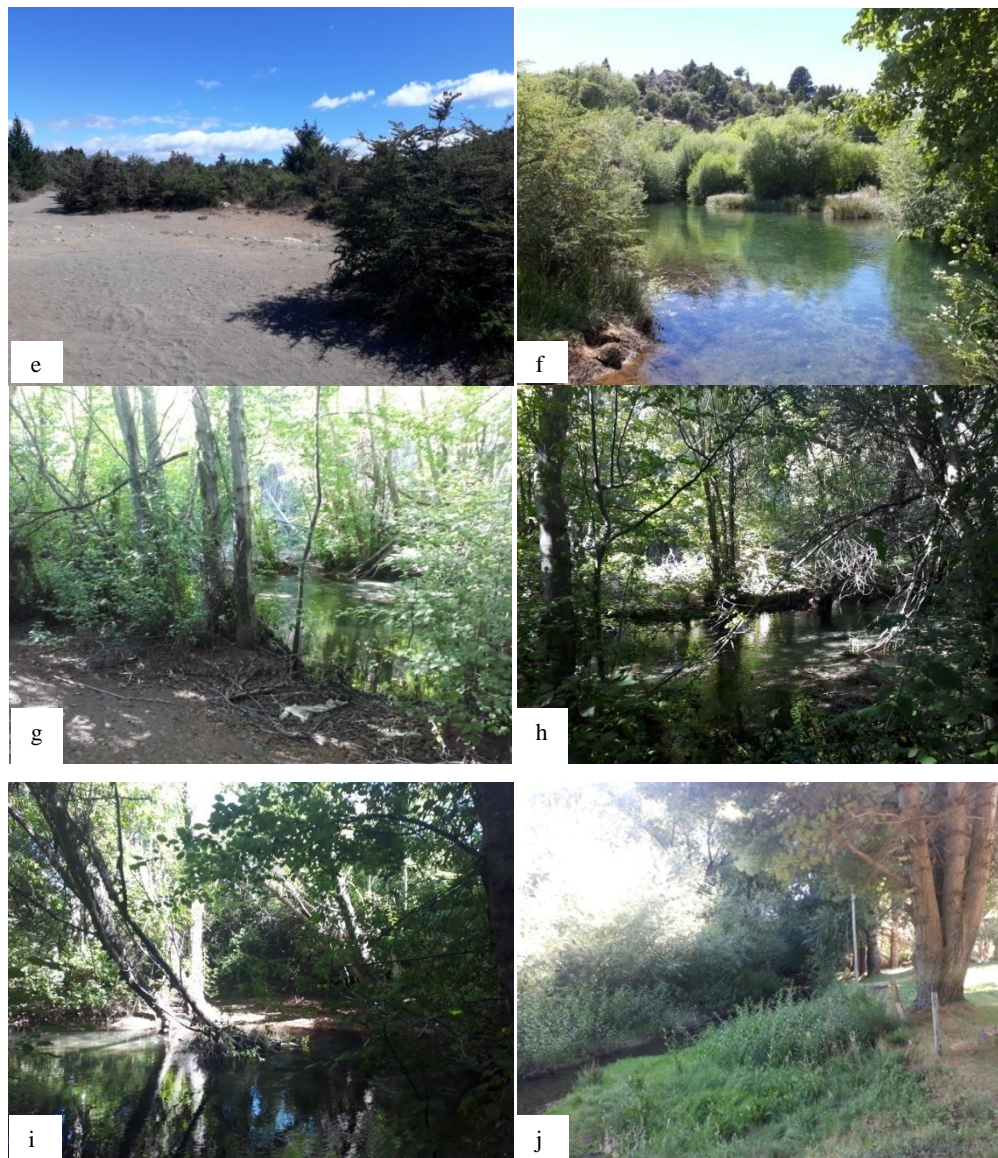
Figura 24: Características de la cobertura y estructura vegetal de ribera en los diferentes sitios de estudio. a) Sitio I izquierda, b) Sitio I derecha, c) Sitio II izquierda, d) Sitio II derecha, e) Sitio III izquierda, f) Sitio III derecha, g) Sitio IV izquierda, h) Sitio IV derecha por observación desde el otro margen ya que no se pudo acceder, i) Sitio V izquierda, j) Sitio V derecha.

Todos los sitios, a excepción del IV, presentaron algún tipo de modificación de sus terrazas adyacentes. En el sitio I la terraza derecha se encuentra urbanizado y existe una obra de regulación, con estructuras (paredes) que modifican el canal, generando una reducción del mismo. En el sitio II se consideró la presencia de numerosos caminos como modificaciones en las terrazas adyacentes, pero sin reducción del canal. En el sitio III existen modificaciones en las terrazas con reducción del canal por presencia de paredes de contención y la cercanía de la obra de derivación. En el sitio V no existe reducción del canal. En el sitio V se consideró la presencia de caminos e infraestructura (casa de máquinas, canal de derivación) como signos de alteración y estructuras que modifican el canal.

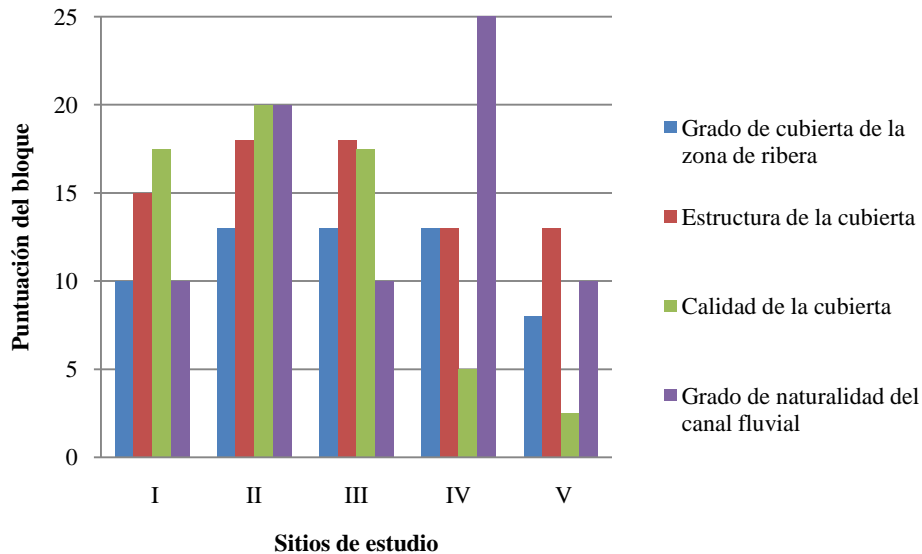
Figura 25: Puntuación de cada bloque del Índice QBRp en cada sitios de estudio.

para cada bloque del índice en cada sitio de estudio y que contribuyen a definir las prioridades de acción en cada sitio. Por ejemplo; en el sitio I el grado de cobertura fue el aspecto que presentó la menor puntuación y por ende los esfuerzos de rehabilitación deberán destinarse a la mejora de este aspecto. En cambio, los sitios IV y V requerirán de mayor intervención para promover la mejora en la calidad de la vegetación.
