# Canteras en San Carlos de Bariloche: Evaluación de la situación actual y propuesta para el plan de cierre de una cantera

Proyecto Final Integrador

Requisito para optar por el título de Ingeniero Ambiental

Julio 2017

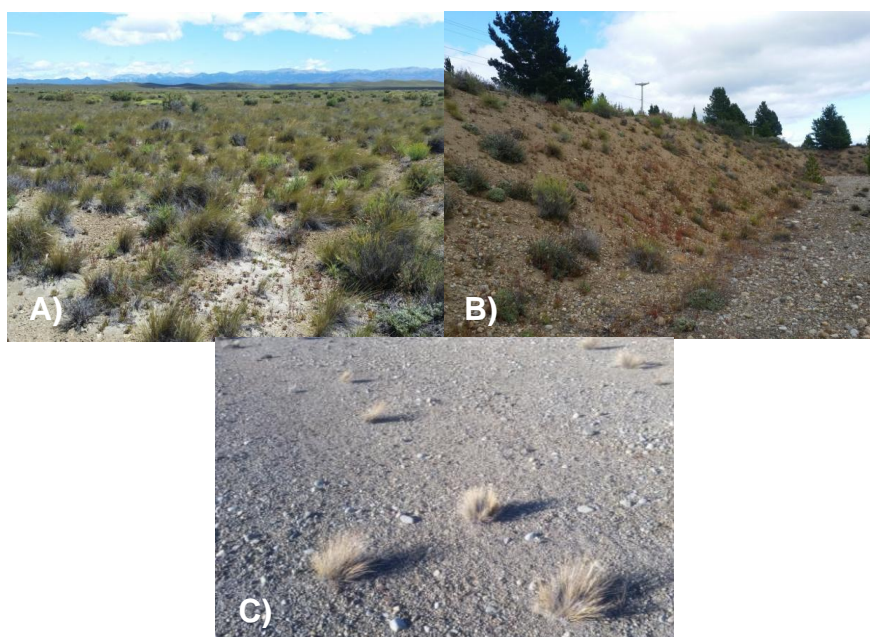
Figura 12 – Ambientes identificados en la cantera de estudio: A) Área de referencia, B) Talud, C) Fondo de cantera. Fuente: propia.

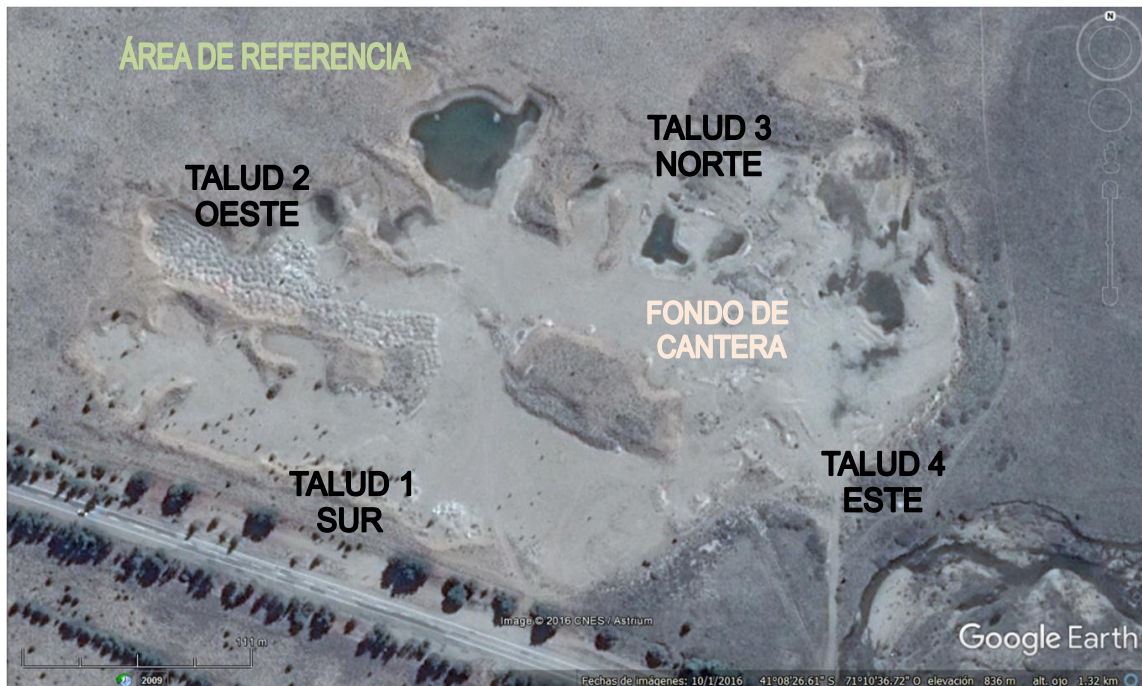
Figura 13 – Sectores de muestreo dentro del área afectada por la explotación minera. Fuente: propia.

Se observaron dos tipos de taludes: aquellos que comenzaban al nivel del suelo original; y aquellos que se acumulaban por encima de ese nivel formando un montículo con doble talud (uno frontal y otro posterior). Estos últimos se localizaban hacia el este y noreste de la cantera. También se identificó un montículo de grandes dimensiones en el centro de la cantera.

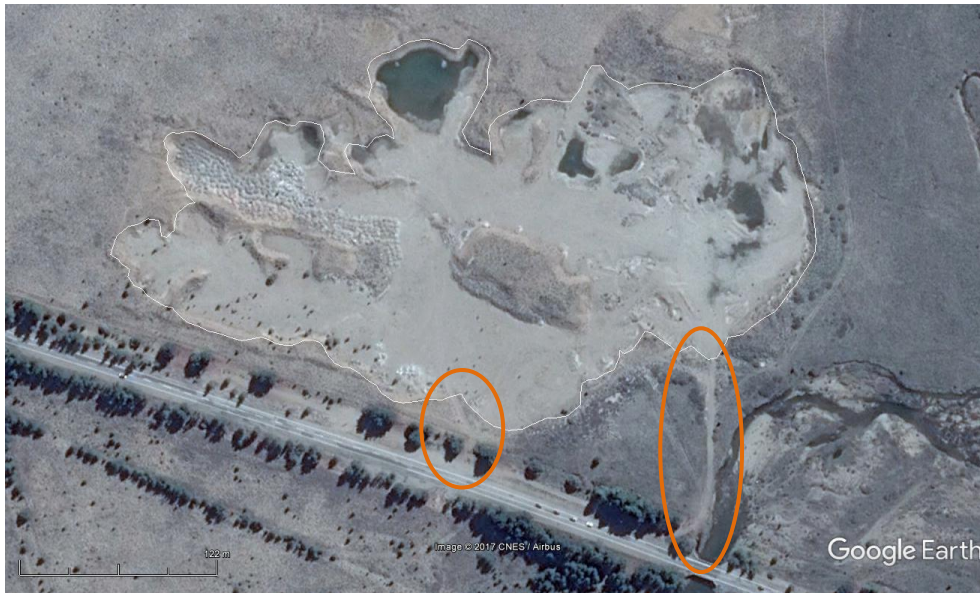
Existen dos caminos de acceso a la cantera (Figura 14), uno cerca del arroyo del Medio y otro más en la tranquera de acceso actual. Se analizó el estado ambiental de los caminos de acceso a la cantera (cobertura vegetal, erosión y compactación del suelo) mediante la observación a campo.

Figura 14 – Caminos de acceso a la cantera. Fuente: elaboración propia a partir de Google Earth [01/10/16]

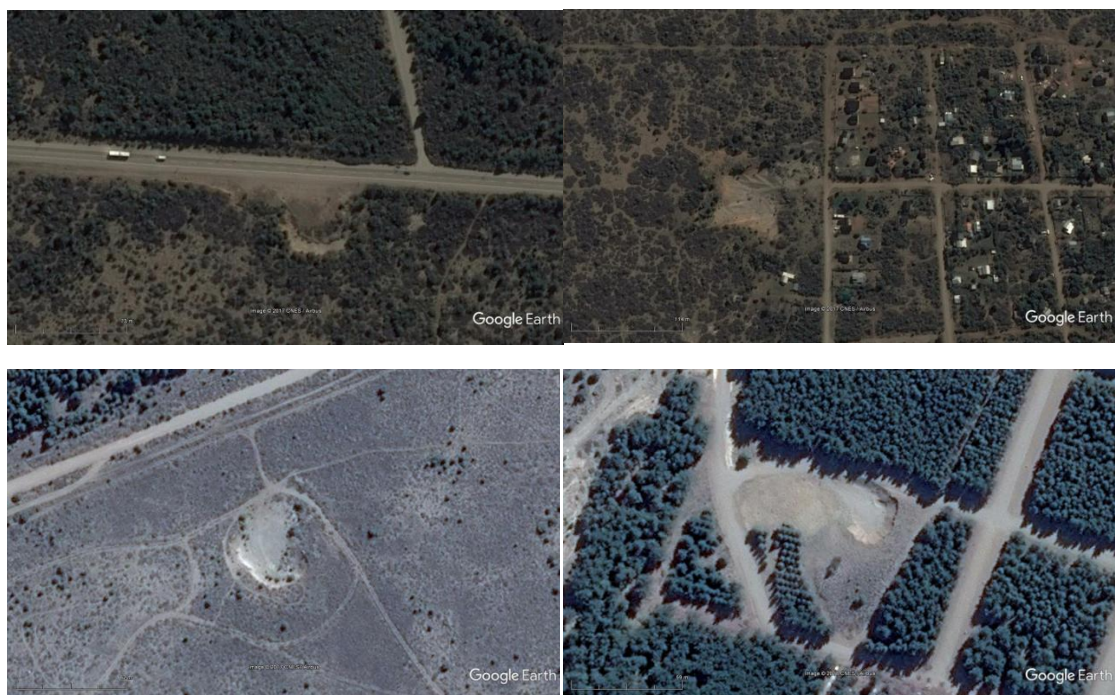
También se encontraron extracciones ilegales de tierra en bordes de caminos y cerca de barrios que en el presente trabajo no fueron consideradas como canteras. En la Figura 19 se muestran algunos ejemplos.

Figura 19– Imágenes satelitales de extracción de tierra a costados de camino o cerca de barrios. Izquierda arriba: camino a Cerro Cathedral, derecha arriba: B° Los Coihues, izquierda abajo: B° Nuestra Señora del Niriuhau, derecha abajo: Dina Huapi. Fuente: Google Earth [Fecha de imágenes: 01/10/2016].

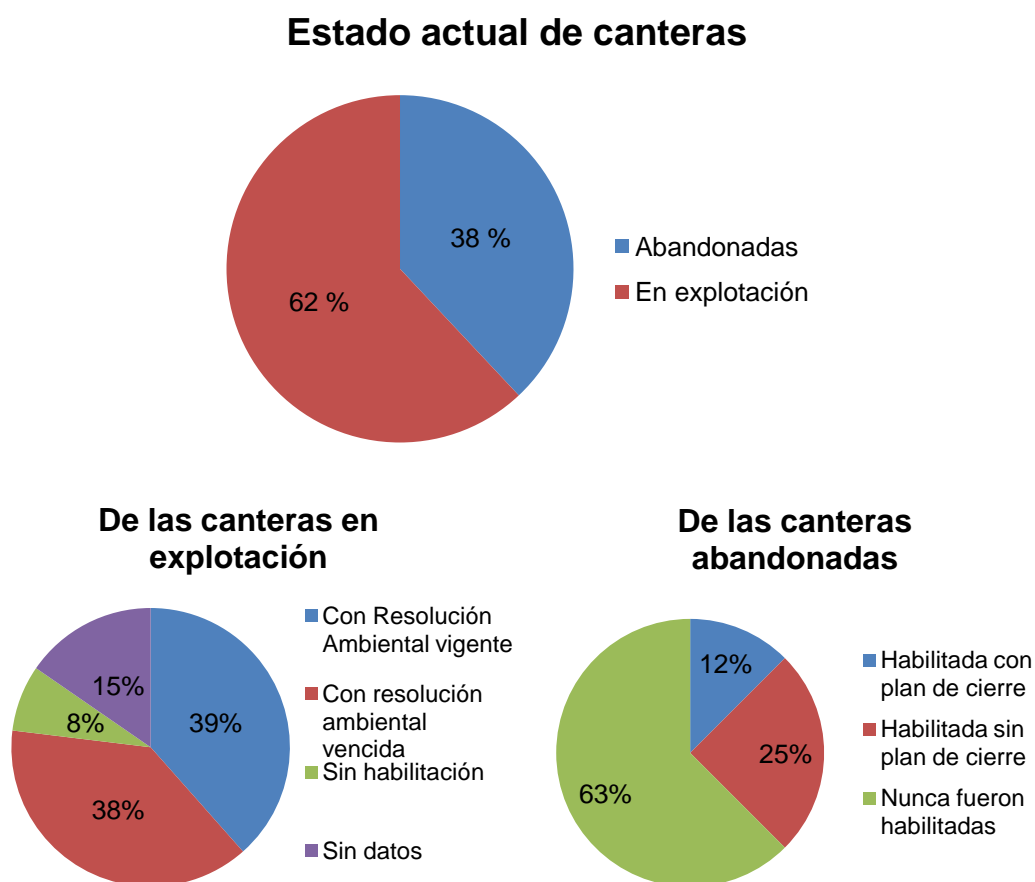
Según la observación a campo, de todas las canteras ocho de ellas se encuentran abandonadas y 13 aún están en explotación (Figura 20). De las canteras abandonadas 5 nunca fueron habilitadas, otras dos fueron habilitadas pero no cuentan con un estudio de impacto ambiental previo (caso del Ejército Argentino) y una habilitada con plan de cierre ya ejecutado (Aeropuerto).

Figura 20 – Estado actual y legal de las canteras de S.C. de Bariloche. Fuente: elaboración propia.

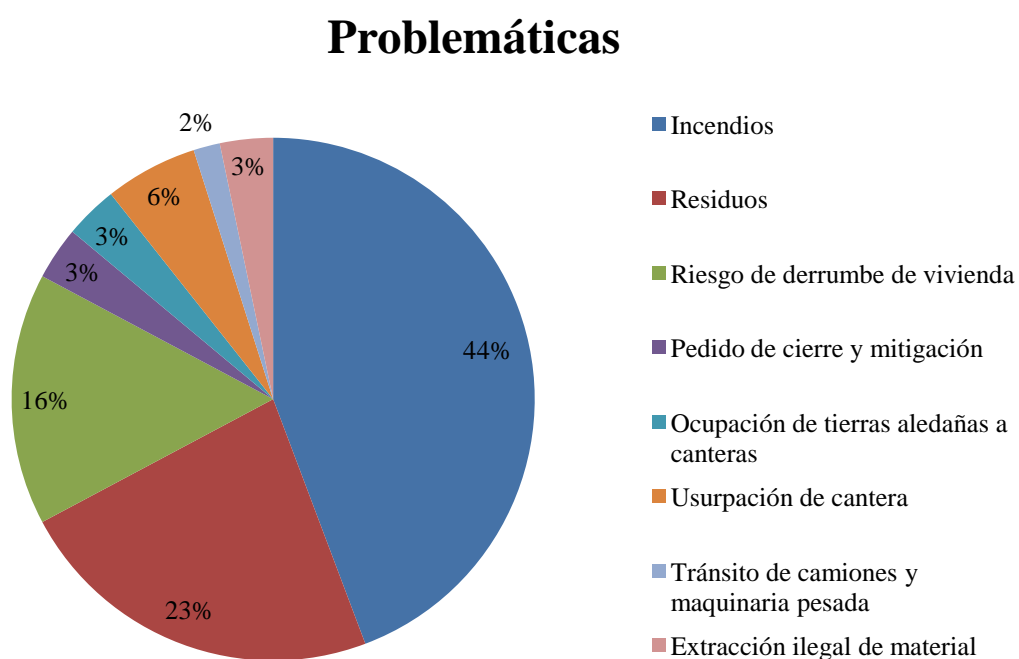
Las problemáticas encontradas se encuentran relacionan a incendios en las canteras abandonadas, presencia de residuos, riesgo de derrumbe de vivienda (aquellas asentadas cerca de los taludes) y solicitud de pedidos de cierres y remediación, entre otros (Figura 24).

Figura 24 – Principales problemáticas asociadas a las canteras en S.C. de Bariloche y alrededores. Fuente: elaboración propia en base a noticias del diario digital Bariloche2000 y del diario El Cordillerano.

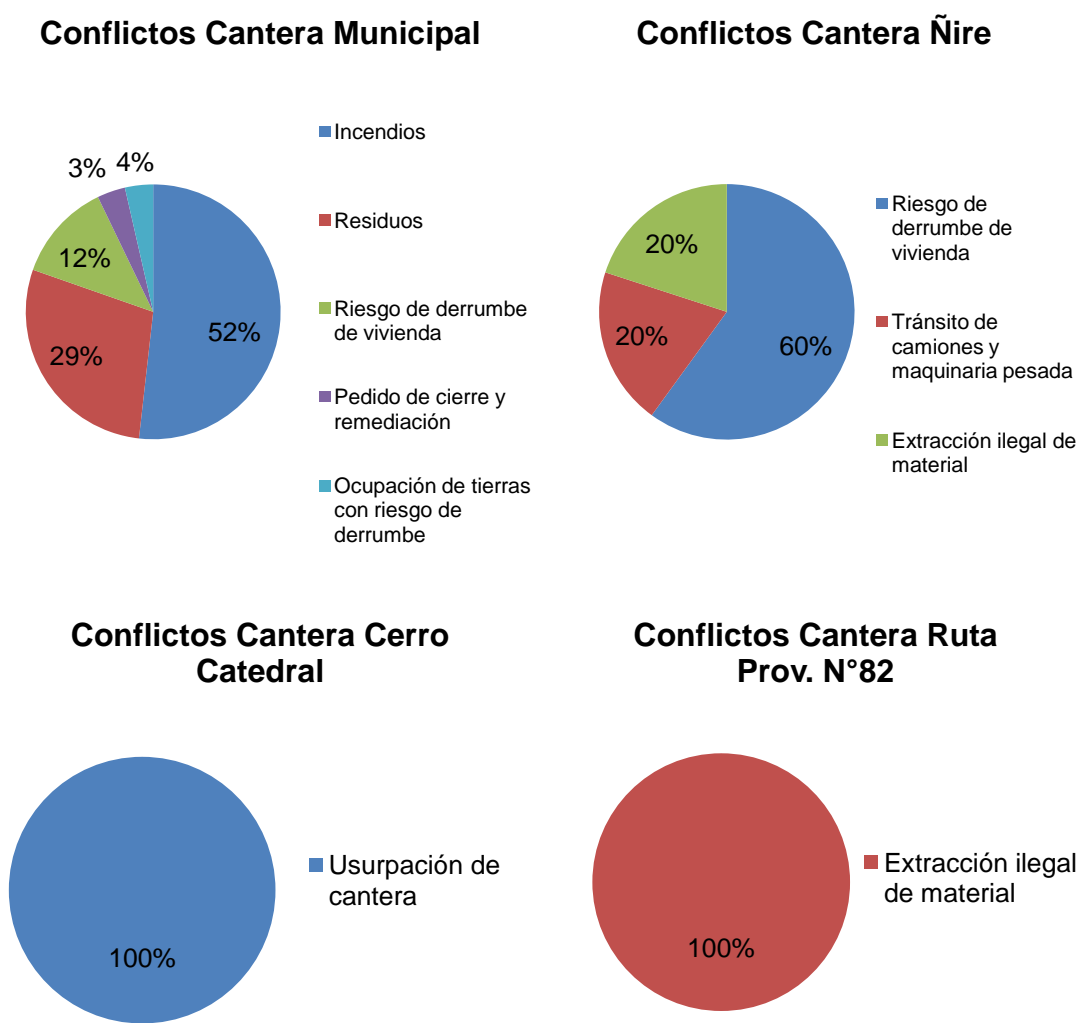
En relación a los problemas socio-ambientales en cada cantera en particular, se documentó que la cantera Municipal es la que presenta más conflictos con la sociedad, seguida de la cantera Ñire, Cerro Catedral y Ruta Prov. N°82 (Figura 25).

Figura 25 - Principales problemáticas por cantera. Fuente: elaboración propia en base a noticias del diario digital Bariloche2000 y del diario El Cordillerano.

Las canteras Municipal y Ñire, a diferencia de las de Cerro Catedral y Ruta Provincial N°82, se encuentran insertas dentro de zonas urbanas lo cual explica la mayor cantidad de conflictos. La cantera Municipal si bien se encuentra a pocos metros de la Ñire presenta mayor cantidad de conflictos,

En el caso de la Cantera Ñire, la principal problemática es el riesgo de derrumbe de los taludes por encima de los cuales se asienta el B° 106 viviendas, cuyos vecinos han presentado un recurso de amparo en 2011 logrando la clausura de la cantera, con posterior presentación de un plan de remediación y un convenio con la empresa para que pueda continuar la explotación.

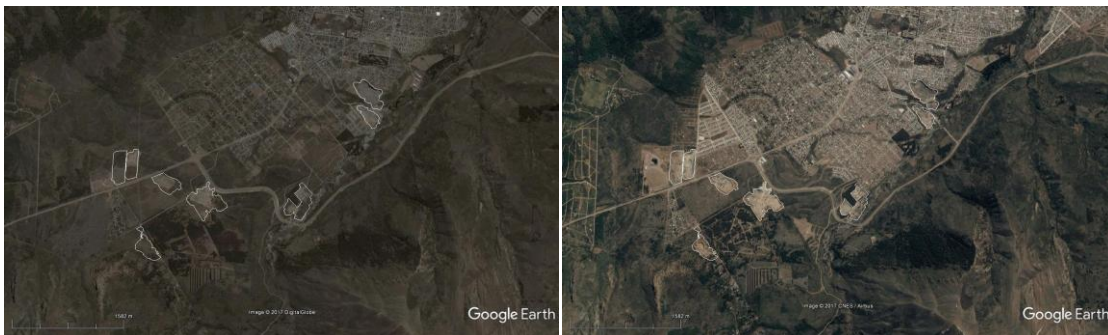
La revisión del historial de imágenes del Google Earth dejó en evidencia como el crecimiento de la urbanización fue envolviendo a las canteras sobre todo en la zona centro del ejido en la Pampa de Huenuleo (Figura 27). Algunas canteras como la Municipal no crecieron tanto en superficie, sino que la urbanización creció alrededor de ellas.

Figura 27 – Crecimiento de la población de S.C. de Bariloche con respecto a las canteras ubicadas en Pampa de Huenuleo. La imagen de la izquierda corresponde a la fecha 19/10/2004 y la de la derecha a la fecha 1/10/2016. Las áreas de las canteras fueron demarcadas sobre imágenes de la fecha 1/10/2016. Fuente: Google Earth.

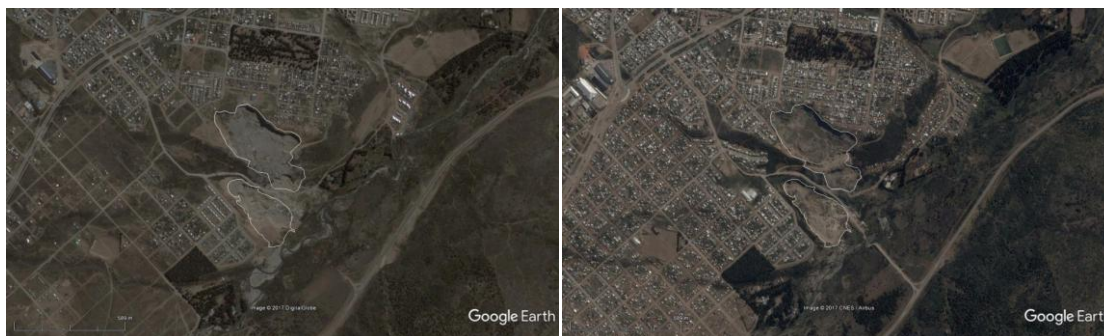
En el caso de las canteras Municipal y Ñire este hecho es aún más evidente (Figura 28), posiblemente por ello, sean las canteras con mayores conflictos.

Figura 28– Crecimiento de las Canteras Municipal y Ñire en contraste con el avance de la urbanización. La imagen superior corresponde a la fecha 19/10/2004 y la inferior a la fecha 1/10/2016. Fuente: Elaboración propia a partir de imágenes de Google Earth.

Con estas imágenes se volvió a detectar la superposición de los usos del suelo debido a una mala planificación del crecimiento urbano.

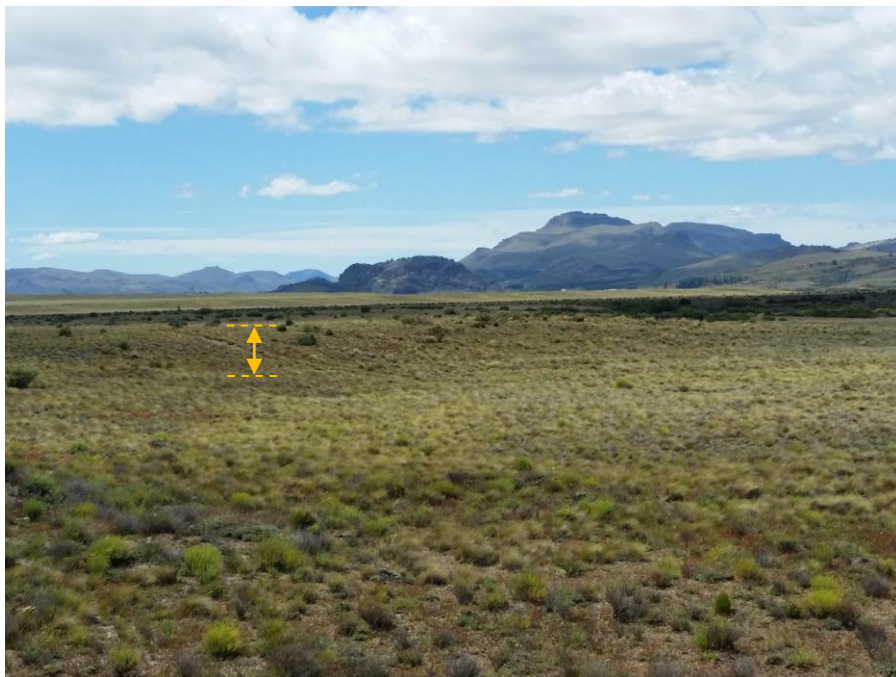
hacia el oeste los taludes son más altos que hacia el este. Esto lo corroboramos con la observación a campo (Figura 29) y la interpretación visual de imágenes satelitales (Figura 30), donde se identificó una terraza fluvial de aproximadamente dos a tres metros inmediatamente al norte de la cantera. Los diferentes niveles entre terrazas se escalonan con pequeños resaltos subverticales (Pereyra et al., 2005).

Figura 29 – Observación en el campo de la terraza fluvial del Arroyo del Medio. Fuente: propia.

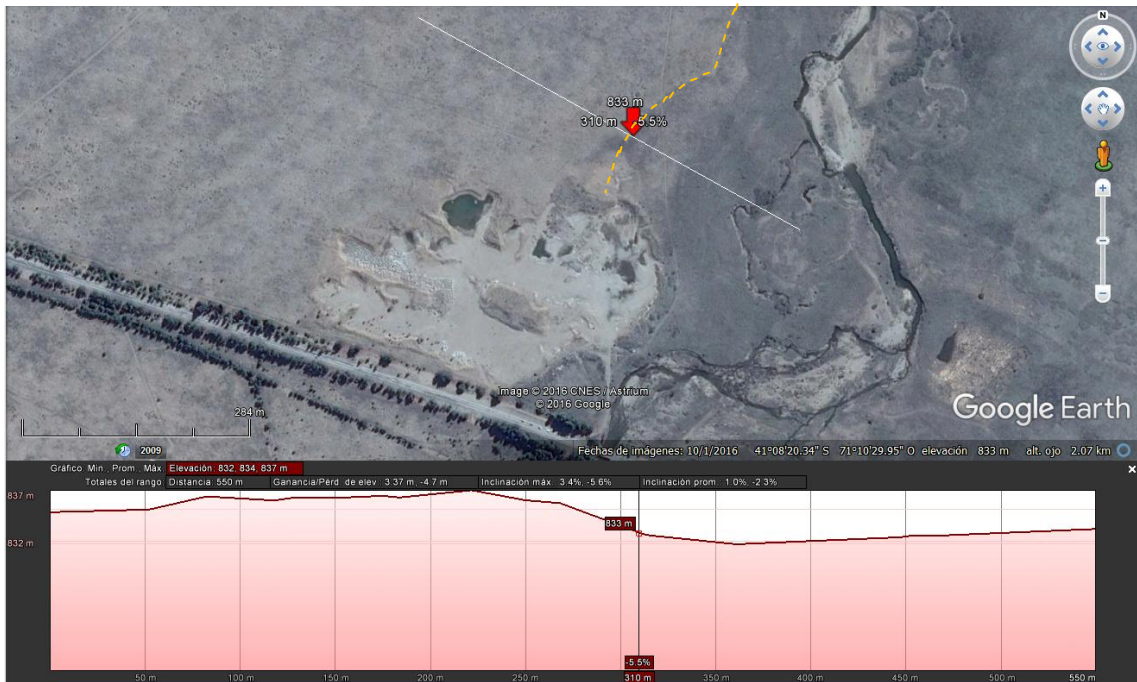
Figura 30 – Perfil de elevación de la terraza fluvial al norte del área de la cantera y diferencia de coloración con la planicie fluvial del Arroyo del Medio. Se aclara que las alturas de Google Earth no son muy precisas por lo que el perfil de elevación es sólo a modo de referencia. Fuente: Google Earth [Fecha de imagen: 01-10-2016].

Esta terraza fluvial al norte de la cantera puede ser utilizada como referencia del relieve original del área de la cantera.

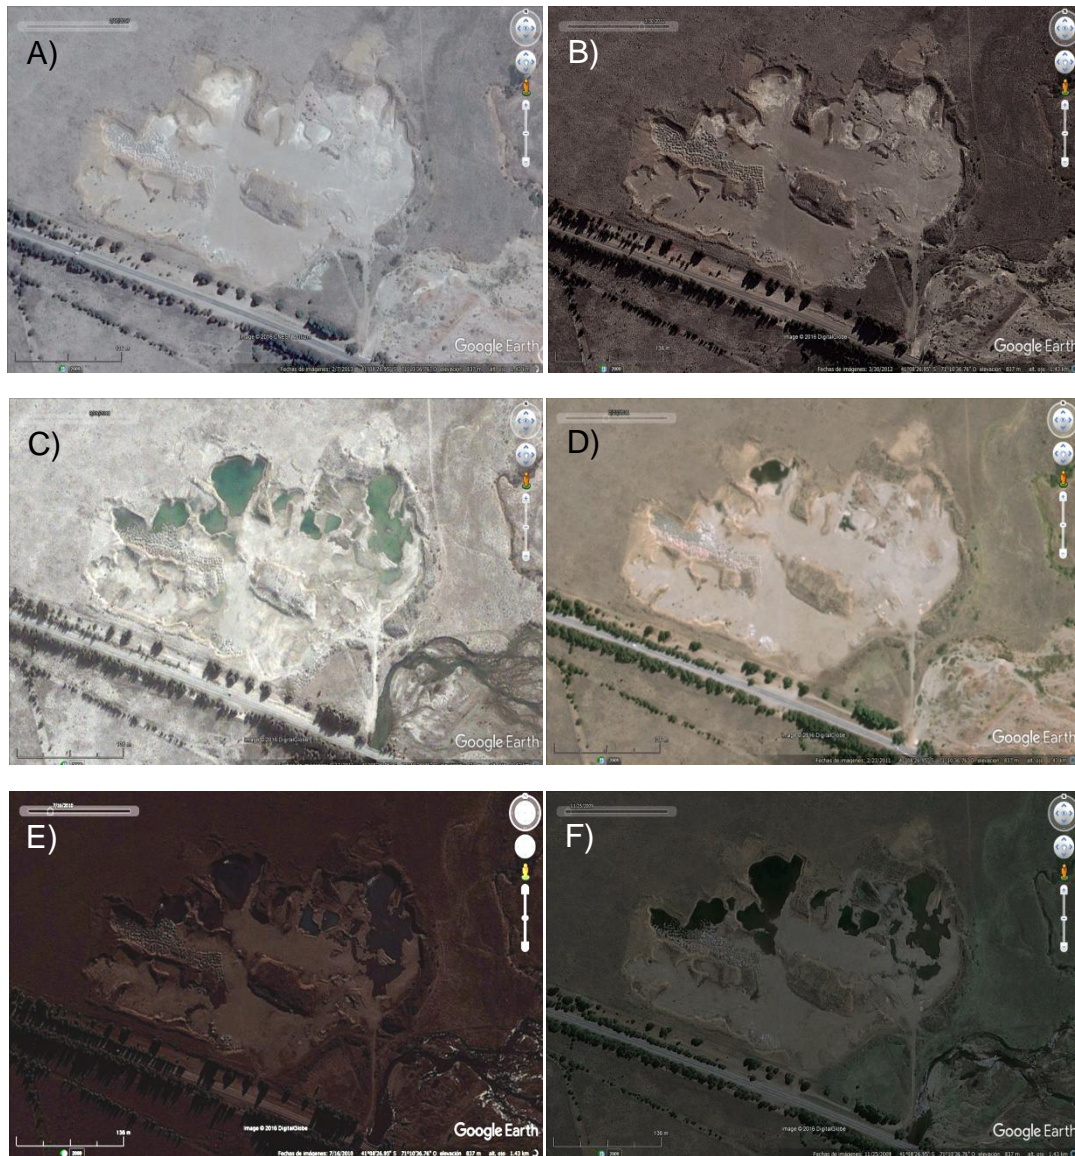
En relación a la hidrología, a través del historial de imágenes satelitales desde 2004 se pudo observar presencia de agua en superficie durante todo el año con excepción de los meses de verano (dic-mar), llegando a ocupar aproximadamente un tercio del área de la cantera (Figura 33).

Figura 33– Áreas anegadas en la cantera en estudio en distintas fechas. A) febrero 2013, B) marzo 2012, C) septiembre 2009, D) febrero 2011, E) julio 2010, F) noviembre 2009. Fuente: Google Earth.

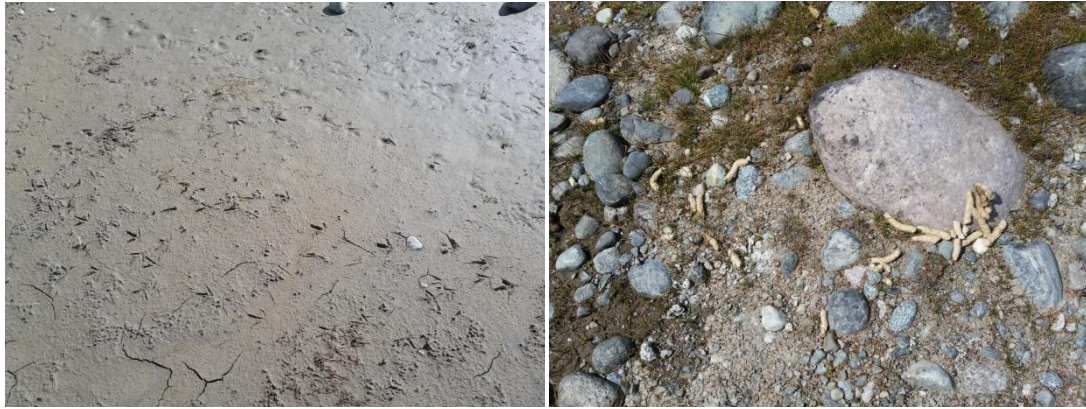
También se detectó la presencia de agua en superficie (Figura 36), cercana a la cual se observaron huellas de aves y heces de cauquén (Figura 37) (Pablo Alarcón, comunicación personal).

Figura 37– Huellas de aves y heces de cauquenes. Fuente: propia.

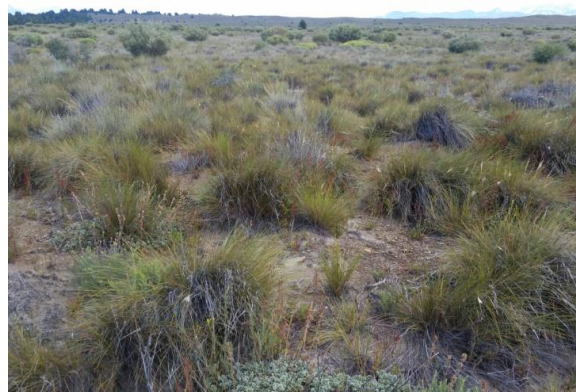
Figura 43– Vegetación en el área de referencia. Fuente: propia.

La cobertura vegetal fue mucho menor en el fondo de cantera y en el talud que en el área de referencia. Sin embargo, la riqueza de especies fue similar en todos los ambientes.

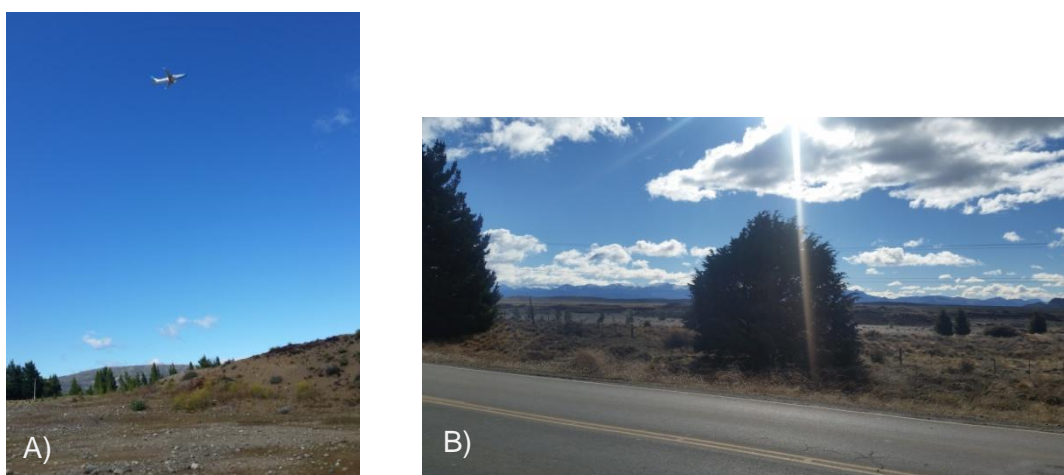
La cantera se encuentra a pocos metros de la ruta de acceso al aeropuerto y de las mismas instalaciones del aeropuerto. El aeropuerto es el cuarto en importancia en el país por el que pasan anualmente más de 600 mil pasajeros (Municipalidad de S.C. de Bariloche, 2011). El pasivo ambiental dejado por las actividades de la cantera constituye un impacto visual para las personas que utilizan los servicios del aeropuerto tanto desde el aire como desde la ruta de Acceso (Figura 44). En el último caso se encuentra levemente mitigado por la presencia de una plantación de pinos entre la ruta y la cantera que son una suerte de cortina visual.

Figura 44 – A) Vista desde dentro de la cantera de un avión despegando; B) Vista de la cantera desde la Ruta Provincial N° 80. Fuente: propia.
