ESPECIES NATIVAS PARA LA ESTABILIZACIÓN Y RESTAURACIÓN DE TALUDES URBANOS

San Carlos de Bariloche y alrededores

Trabajo Final Integrador

Requisito para optar al título de Ingeniero Ambiental

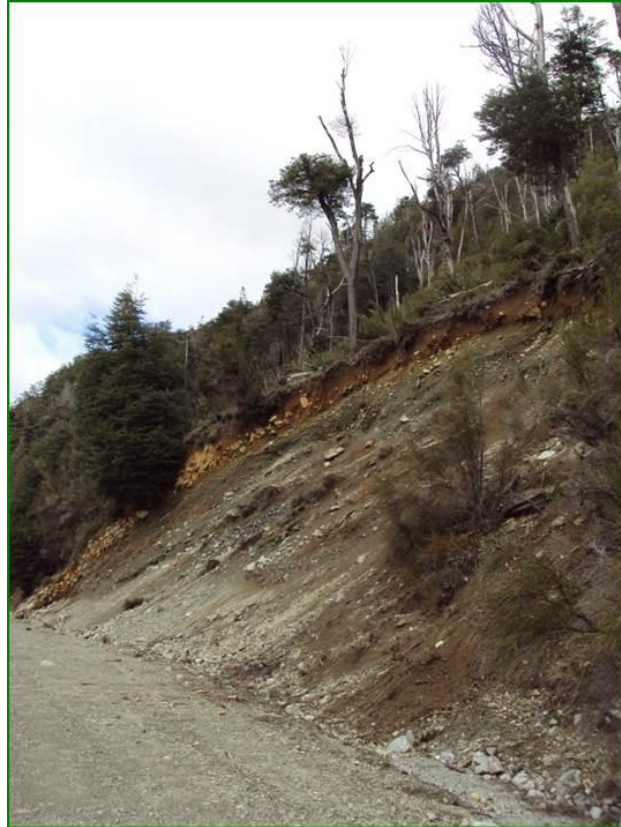
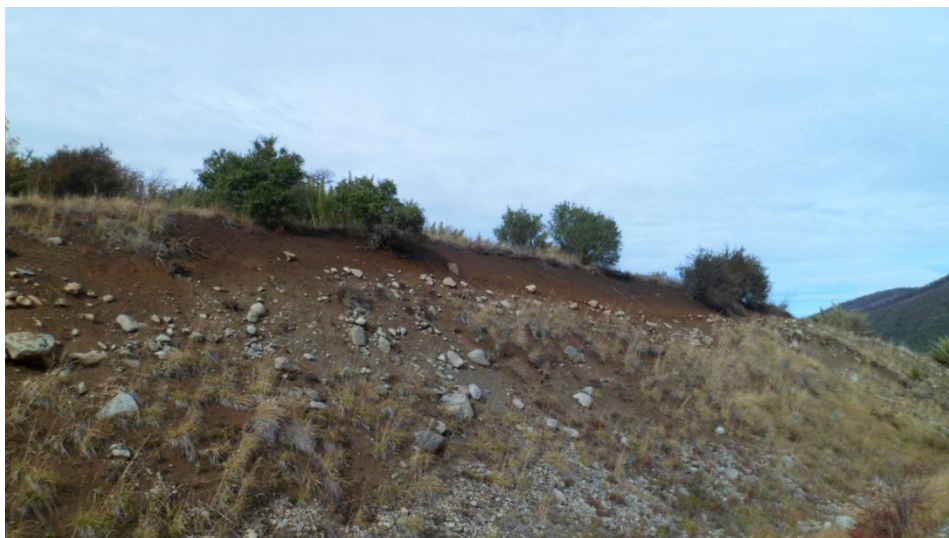
Matteis (2003) define a un talud como cualquier superficie inclinada respecto de la horizontal que pueden adoptar las estructuras de tierra de manera permanente (Figura 1, Figura 2).

Figura 1: Talud en Ruta 40 Sur. Fuente: Imagen propia.

Figura 2: Talud en Ruta 40 Sur. Fuente: Imagen propia.

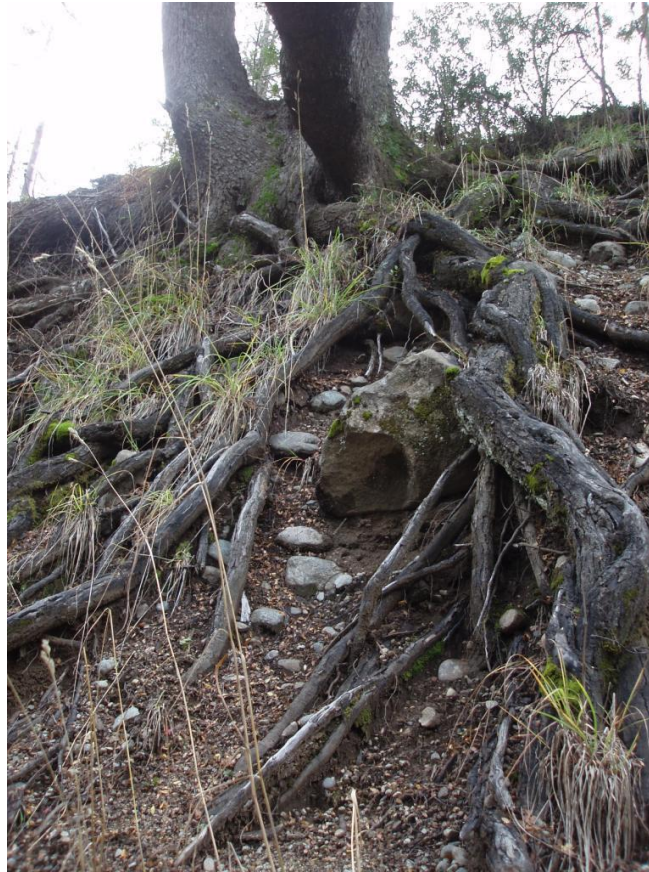
Actualmente se observan en la zona de Melipal grandes árboles con raíces expuestas que terminan cayendo por remoción en masa o desaparición del sustrato (Figura 3). Hay laderas sin vegetación debido a la erosión permanente y la remoción en masa (Figura 4).

Figura 3: Árbol con raíces expuestas en Melipal. Fuente: Villarosa et. al., 2008.

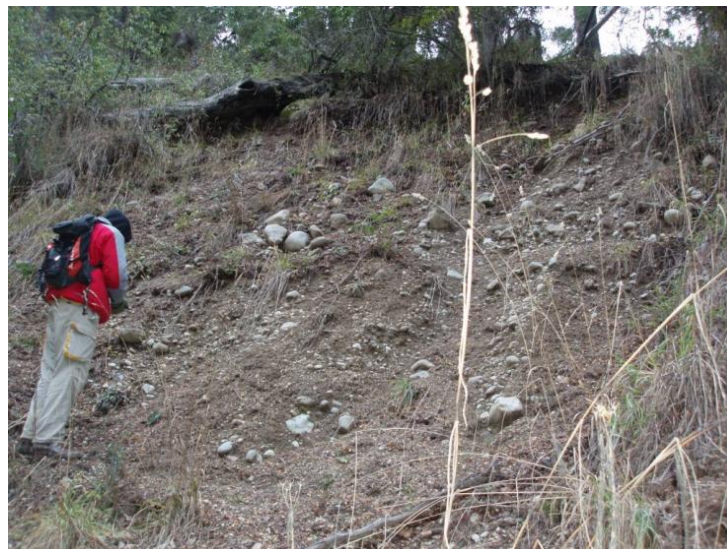
Figura 4: Ladera sin vegetación en Melipal. Fuente: Villarosa et. al., 2008.

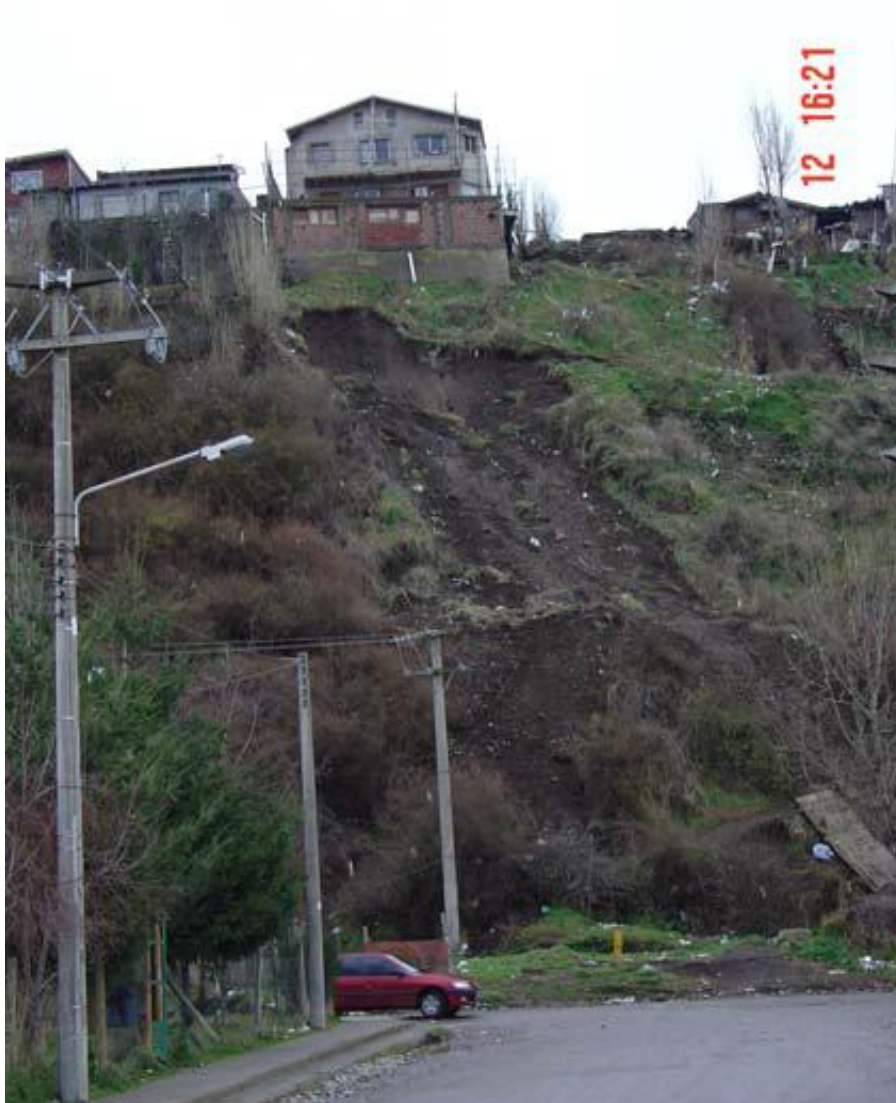
Figura 5: Deslizamiento ocurrido en la Barda del Ñireco. Fuente: SEGEMAR, 2005.

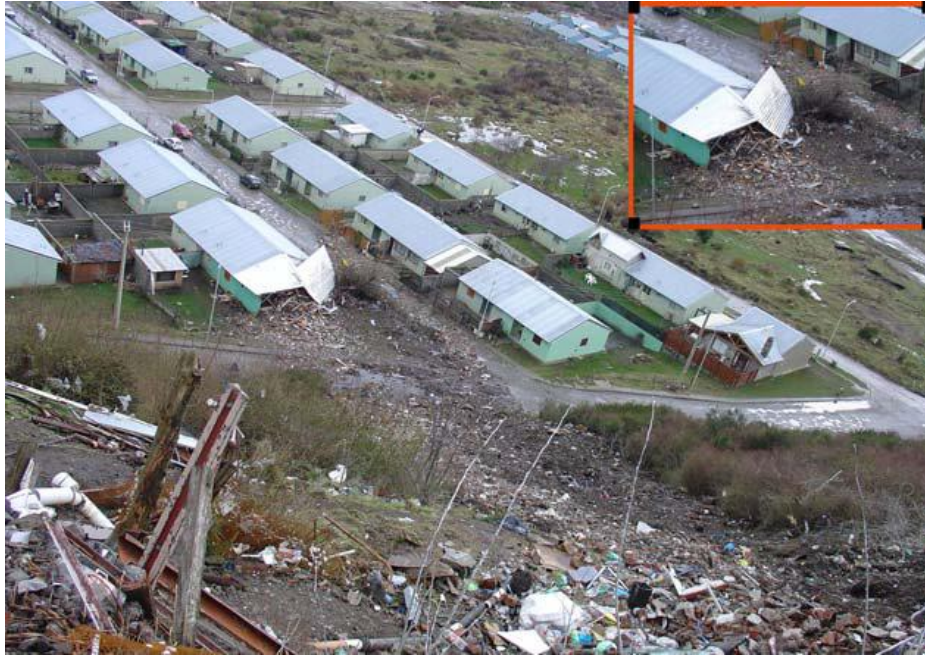
Figura 6: Deslizamiento ocurrido en el año 2004 que afectó viviendas ubicadas al pie de la Barda del Ñireco. Fuente: SEGEMAR, 2005.

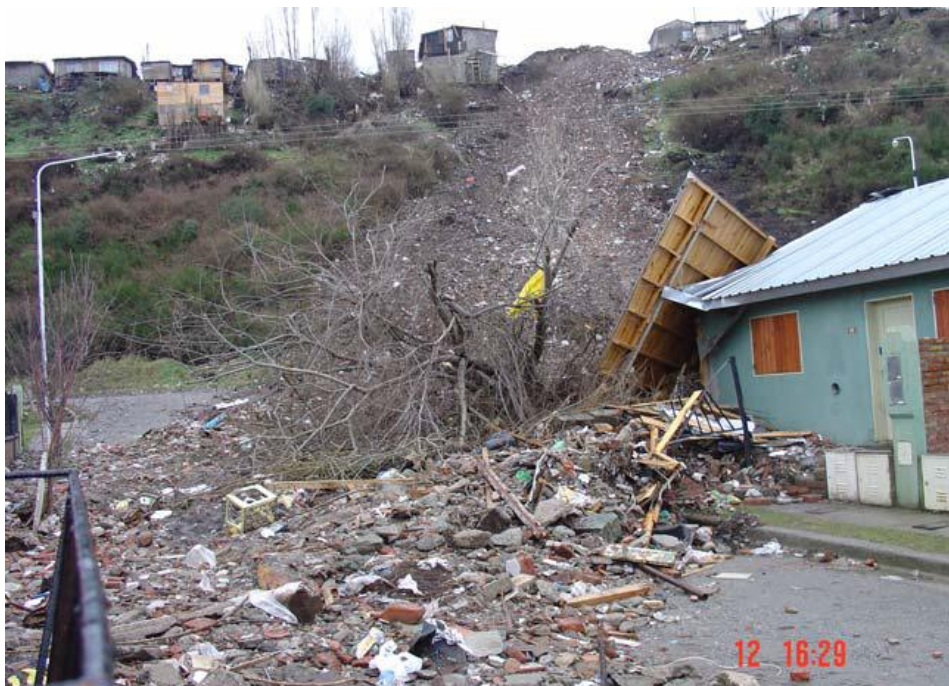
Figura 7: Otra vista, en este caso desde abajo del deslizamiento ocurrido en el año 2004 que afectó viviendas ubicadas al pie de la Barda del Ñireco. Fuente: SEGEMAR, 2005.

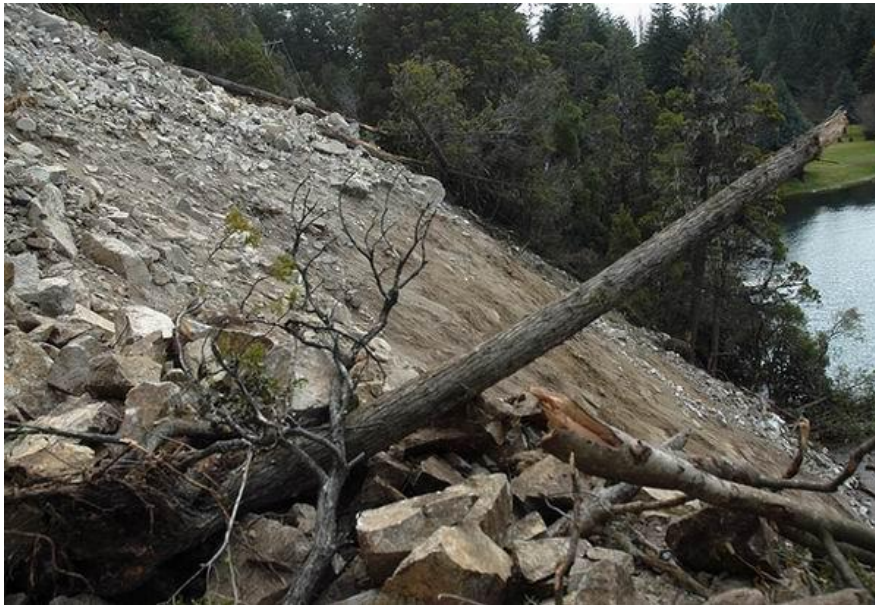
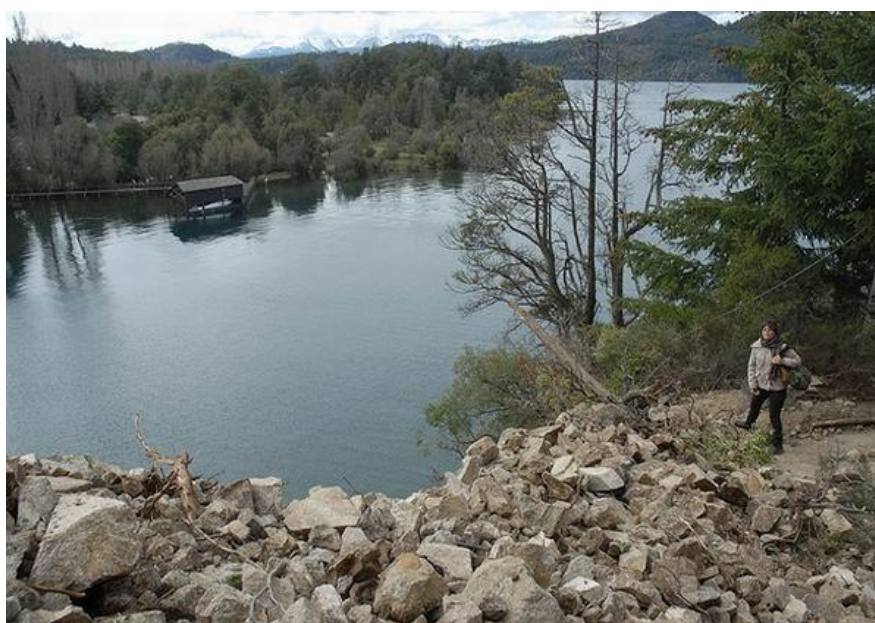
En la zona de Colonia Suiza también se han producido derrumbes, uno de ellos en 2009 (Figura 8, Figura 9), cerrando uno de los accesos e interrumpiendo el servicio eléctrico y de gas, debido a severos daños en las columnas (Bariloche 2000, 2009), en 2014 se produjo un nuevo derrumbe en la misma zona (Bariloche 2000, 2014).

Figura 8: Derrumbe en Colonia Suiza, 2009. Fuente: Imagen Bariloche2000.

Figura 9: Derrumbe en Colonia Suiza, 2009. Fuente: Imagen Bariloche2000.

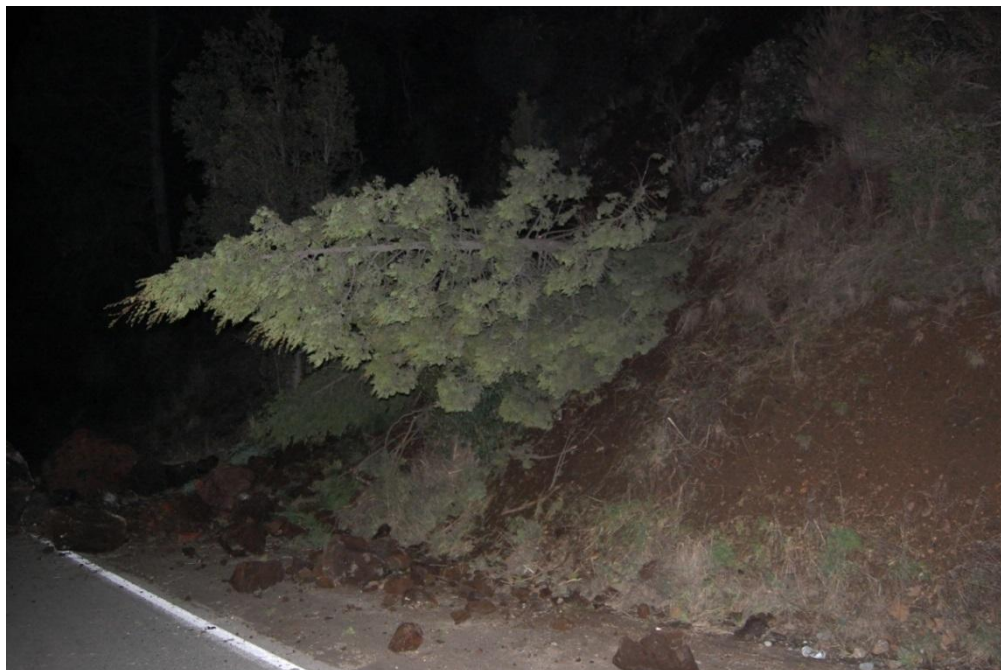
Recientemente, en el año 2015 se produjeron varios aludes y derrumbes en otras áreas del ejido urbano. El derrumbe más reciente se produjo debido a la caída de un árbol (Figura 10, Figura 11), y provocó el corte de la Avenida Bustillo a la altura del km 12 (Actual Río Negro, 2015).

Figura 10: Caída de árbol en km 12 de Bustillo en septiembre de 2015. Fuente: Imagen Subsecretaría de Medio Ambiente Bariloche.

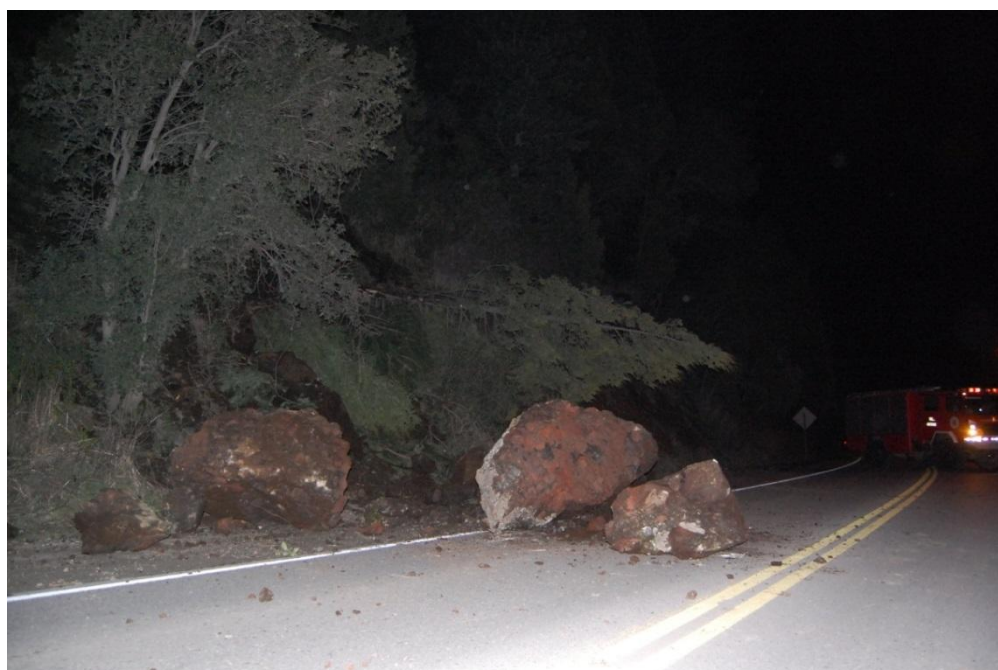
Figura 11: Caída de roca en km 12 de Bustillo en septiembre de 2015. Fuente: Imagen Subsecretaría de Medio Ambiente Bariloche.

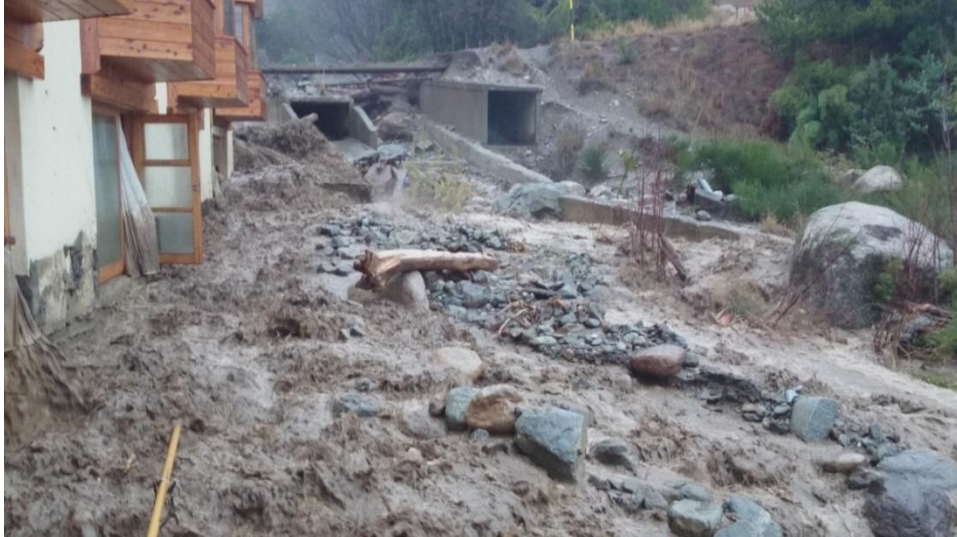
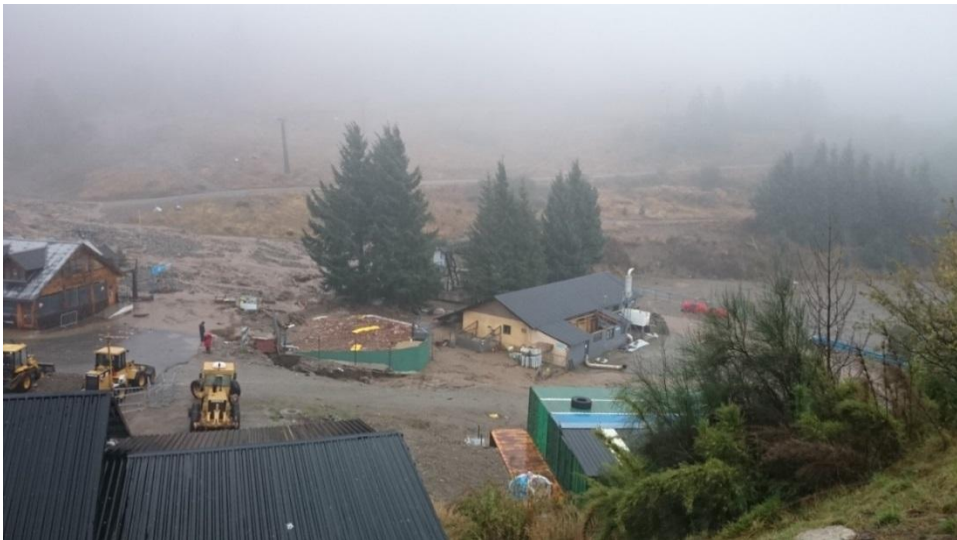
Uno de los aludes se produjo en el cerro Catedral, el arroyo Cascada desbordó por las intensas lluvias, se desvió y arrastró rocas, troncos y mucho barro (La Nación, 2015; Figura 12, Figura 13).

Figura 12: Alud en Catedral. Fuente: Imagen Subsecretaría de Medio Ambiente Bariloche

Figura 13: Alud en Catedral. Fuente: Imagen Subsecretaría de Medio Ambiente Bariloche

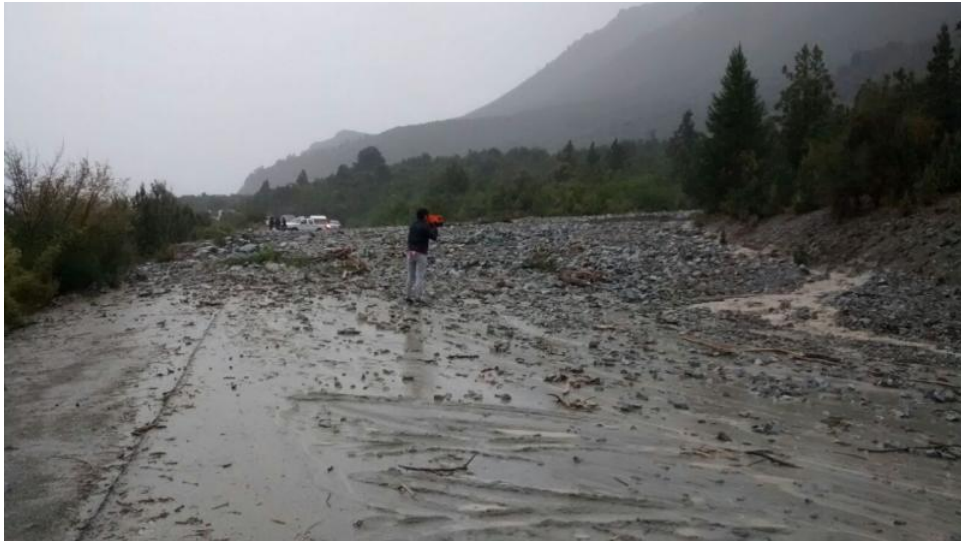
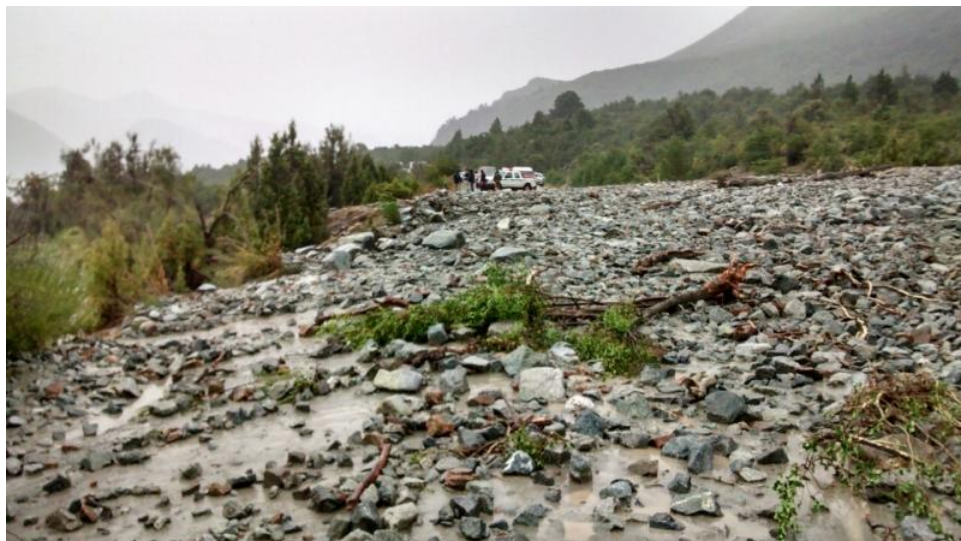
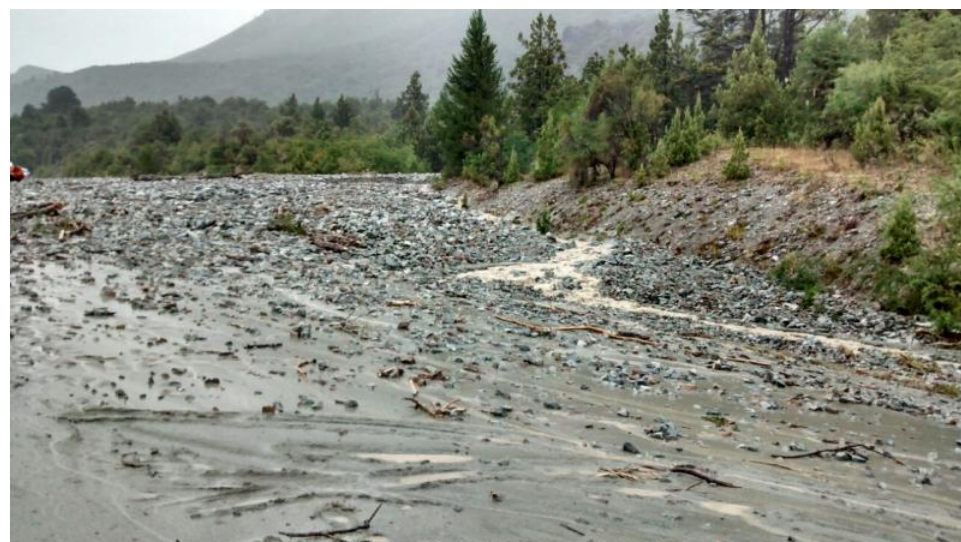
Por otro lado, en la zona del lago Guillermo, todos los años, en épocas de lluvia, se producen diversos aludes que obligan a cortar la Ruta 40 Sur que une Bariloche y El Bolsón, requiriendo la intervención de maquinarias y gastos imprevistos sin que se logre una solución definitiva al problema (Figura 14, Figura 15, Figura 16).

Figura 14: Alud lago Guillermo, febrero 2015. Fuente: Imagen Bariloche2000.

Figura 15: Alud lago Guillermo, febrero 2015. Fuente: Imagen Bariloche2000.

Figura 16: Alud lago Guillermo, febrero 2015. Fuente: Imagen Bariloche2000.

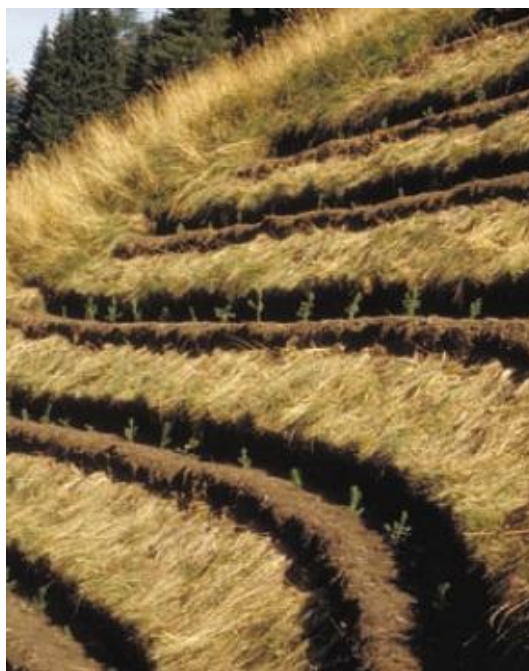
Se realizan para mejorar la accesibilidad y favorecer el drenaje, por eso deberían presentar cierta inclinación hacia el exterior. En la Figura 17 se observa un esquema de cómo deben realizarse y en la Figura 18, las terrazas ya terminadas.

Figura 18: Terrazas terminadas. Fuente: Zeh, 2007

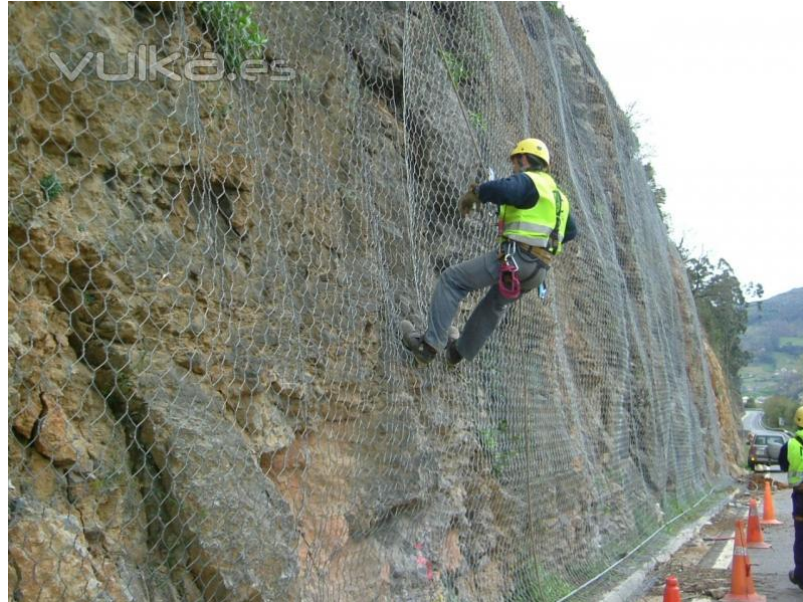
Tienen alta resistencia a la rotura, evitan la caída de piedras sobre la calzada, pero sólo detienen los elementos grandes, no sirven para los más finos (Figura 19).

Figura 19: Malla metálica. Fuente: vulka.es

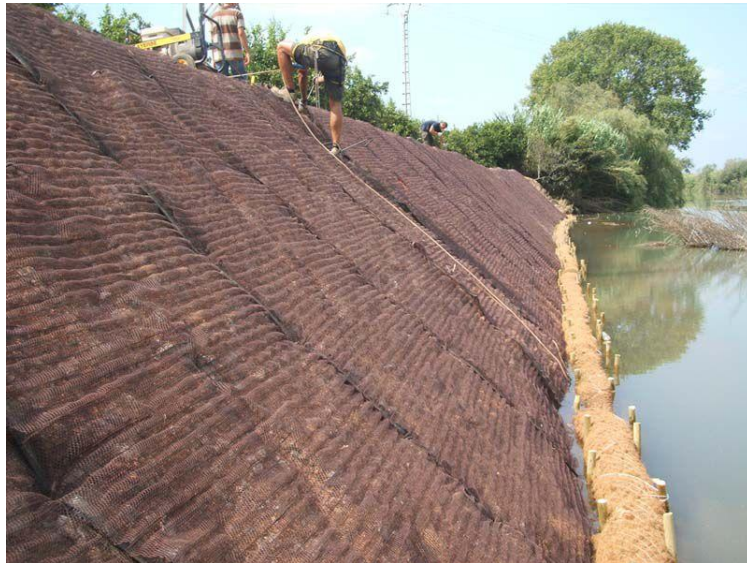
Son más eficientes que las mallas metálicas ya que también retienen elementos finos. Es un sistema tridimensional formado por distintas mallas termosoldadas que conservan sus características durante al menos 7 años (Figura 20). Permite trabajar con pendientes pronunciadas, de más de 40°. Luego de ubicar la malla se coloca un sustrato compuesto por turba, fibra de coco y de madera, estabilizantes, fertilizantes y semillas de plantas aptas para el sitio. Si bien Soliveres et al. (2011) recomiendan el uso de turba, es preferible utilizar compost por la diferencia de costos y porque se deben proteger los humedales. En taludes donde no se cuenta con un sustrato adecuado para el

Figura 20: Geomalla tridimensional. Fuente: projar.es

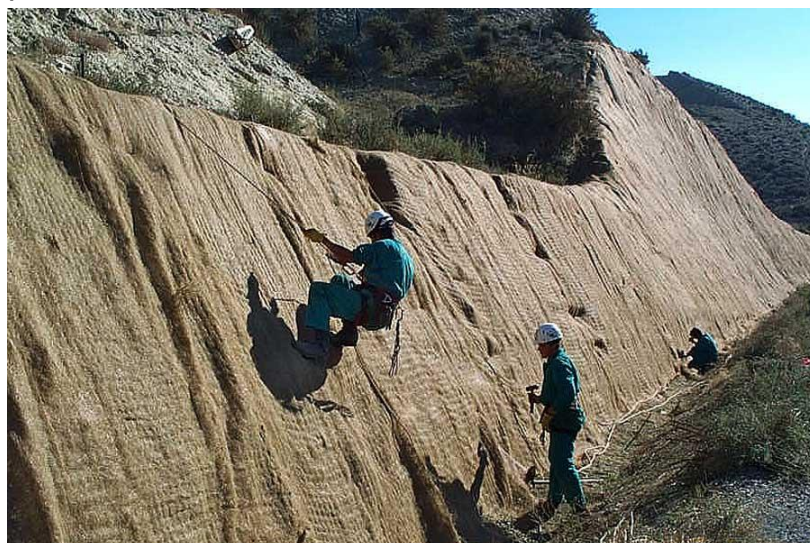
Están compuestas por mallas y fibras naturales como fibra de coco, yute o paja, o sintéticas, polipropileno (Figura 21). Se utiliza para frenar la erosión laminar en taludes, como revestimiento de muros. Favorecen la formación de suelo ya que retienen el material fino y aportan materia orgánica luego de su descomposición.

Figura 21: Mantas orgánicas. Fuente: controlerosion.es

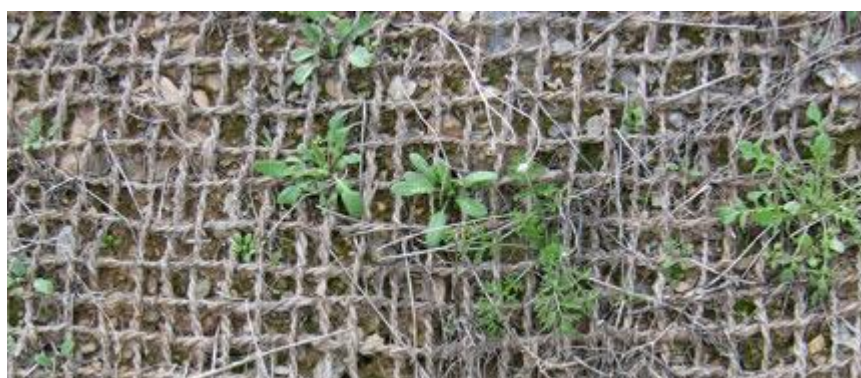
Compuestas de fibras de coco, yute o polipropileno, cuyos hilos son porcentualmente menores que sus huecos, lo cual facilita el paso de la vegetación recién nacida (Figura 22). A la hora de elegir una de estas mallas se debe tener en cuenta el tamaño de estos espacios entre hilos, para ver si a través de ellos pueden pasar sin dificultad los cotiledones, de lo contrario no podrán crecer adecuadamente las plantas.

Figura 22: Malla orgánica, de coco. Fuente: controlerosion.es

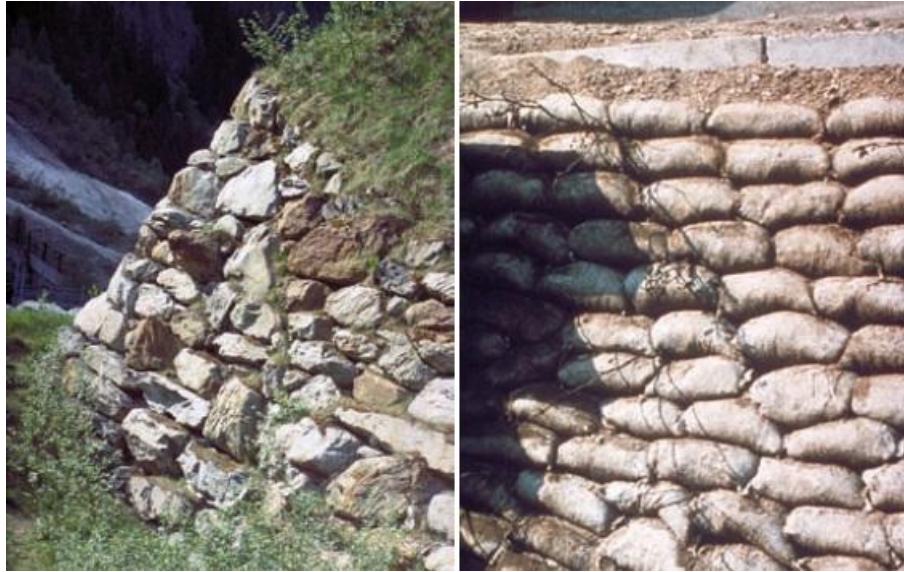
Son estructuras que permiten disminuir la pendiente de los taludes para lograr un equilibrio estático, disminuyendo la velocidad de escorrentía y facilitando el establecimiento de la vegetación. Pueden construirse a partir de gaviones metálicos, de mampostería, de escolleras, de tierra reforzada (también llamados muros verdes) o de madera (Figura 23, Figura 24). Se recomienda combinarlos con mantas orgánicas o geotextiles para no perder el suelo y facilitar el drenaje.

Figura 23: Muro de rocas. Fuente: Zeh, 2007

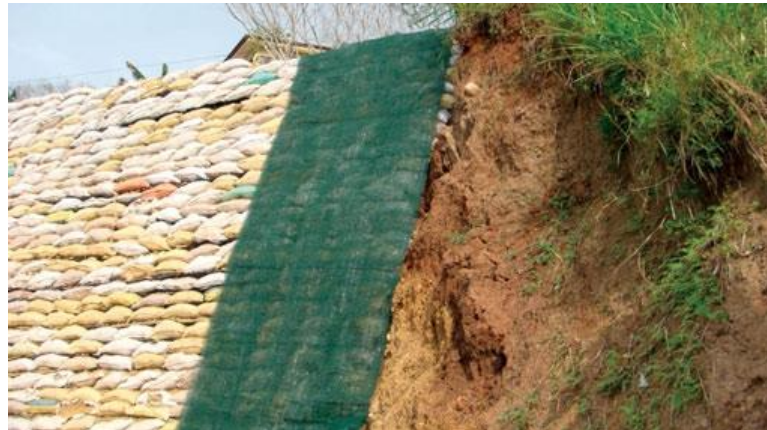
Figura 24: Muro verde. Fuente: solucionesespeciales.net

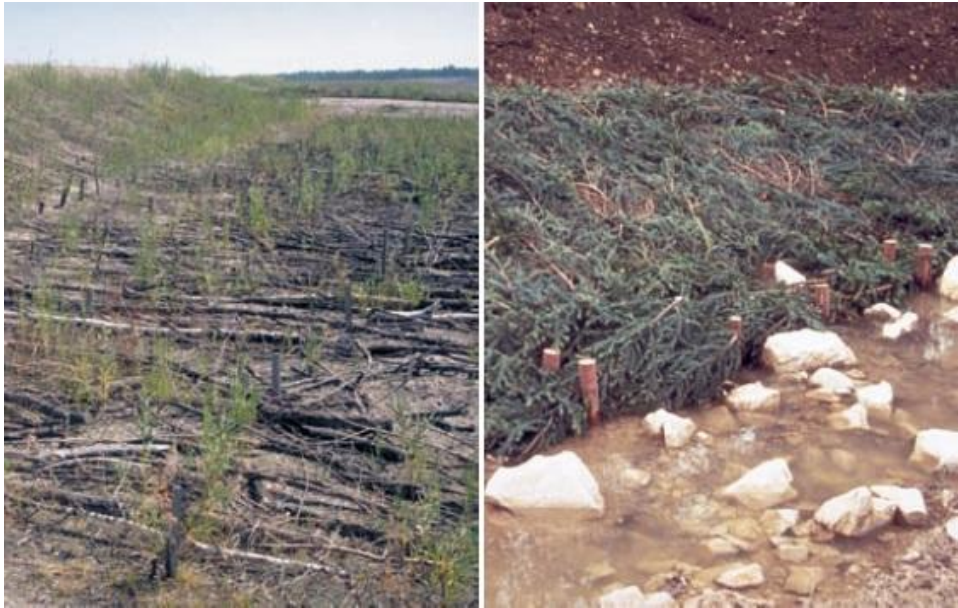
Son estructuras generalmente fabricadas *in situ*, se necesita una gran cantidad de material vivo, que se puede obtener de trabajos de poda o desmalezado (Figura 25). Estas estructuras de ramas actúan como un mulch, evitando la erosión laminar y la formación de cárcavas. Si se logra el enraizamiento se gana estabilidad, por eso el material vegetal debe conservarse fresco, estar en condiciones fenológicas favorables, poder cubrirse parcialmente con tierra y el suelo debe tener un nivel de humedad adecuado.

Figura 25: Lechos de ramas. Fuente: Zeh,2007

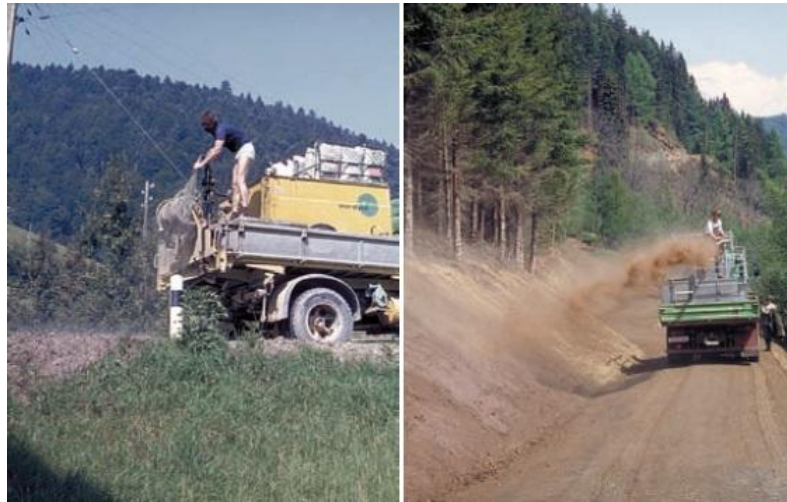
Las especies herbáceas son muy utilizadas ya que debido a su rápido crecimiento logran proteger el suelo para luego dar lugar a las especies perennes y leñosas. La hidrosiembra consiste en la proyección sobre el terreno de una mezcla acuosa de semillas, mulch, fertilizantes y otras sustancias adherentes. Para eso se utilizan maquinarias especiales (Figura 26). Algunas de las ventajas son que la vegetación se establece un 20-25 % más rápido, comparado con otros métodos, las fibras vegetales del mulch favorecen la germinación y se pueden alcanzar taludes de difícil acceso.

Figura 26: Hidrosiembra. Fuente: Zeh, 2007

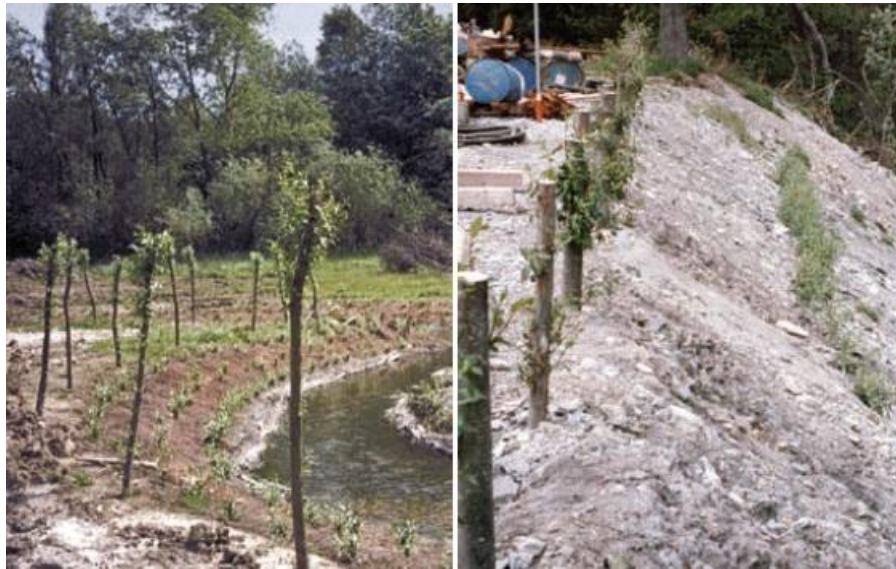
Se insertan ramas verdes, de varios años, sanas, sin ramas laterales, sin estrías, de 40-100 cm, con un diámetro de 2-8 cm, afiladas por un extremo. Su longitud debe ser suficiente como para que alcancen el nivel freático durante el verano y que emerjan a la superficie unos 5 cm (Figura 27).

Figura 27: Estacas. Fuente: Zeh, 2007

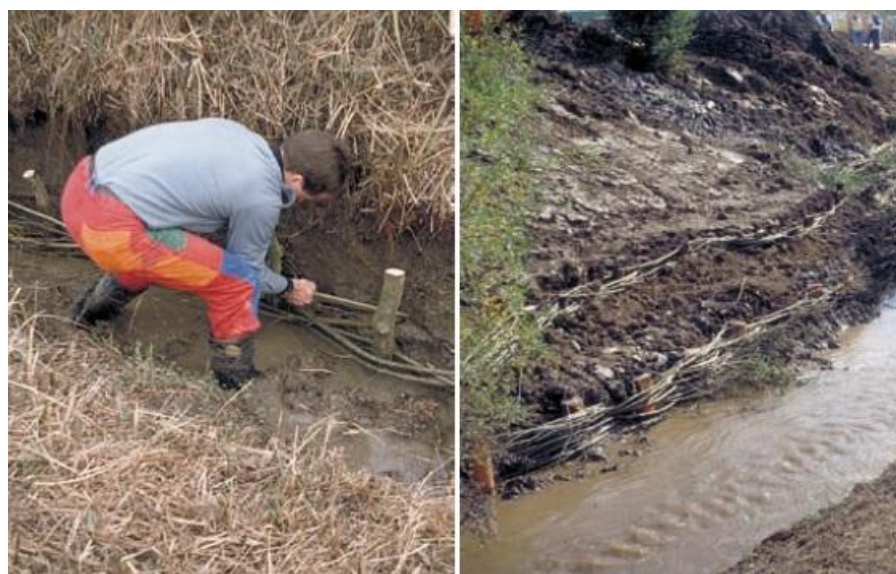
Es de fácil ejecución, se realiza un trenzado de ramas vivas de alguna especie adecuada al lugar (si bien Soliveres et al., 2011, recomiendan sauce, en esta zona no es recomendable por ser exótica y de fácil reproducción), se anclan al suelo mediante estacas (Figura 28). Sirve para estructurar la capa superficial del suelo pero precisa de una elevada humedad para favorecer el desarrollo vegetativo del material utilizado.

Figura 28: Empalizada trenzada. Fuente: Zeh, 2007

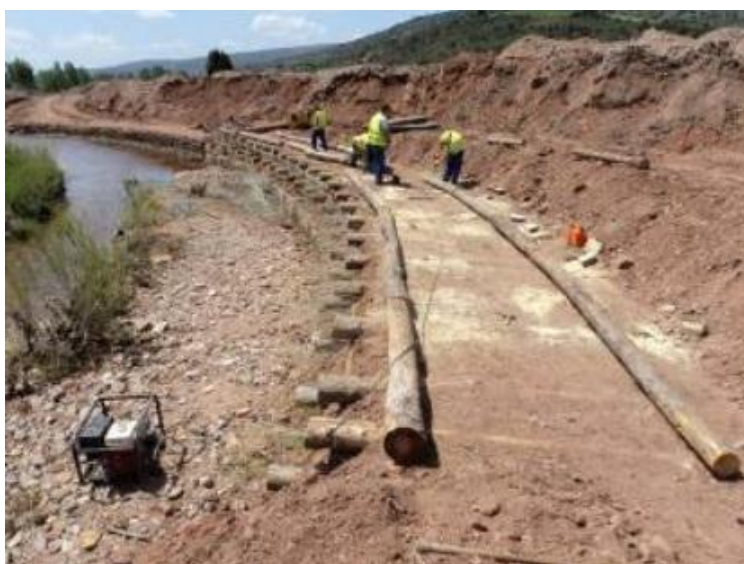
extraída anteriormente mezclada con hojarasca y se colocan estacas vivas de 3-10 cm de diámetro y 1,5-2 m de longitud y/o plantas enraizadas, este material debe compactarse. Se realizan planos sucesivos de la misma manera (Figura 30). Es necesario destacar que la técnica requiere la utilización de estacas vivas y/o plantas enraizadas con cierto grado de desarrollo, lo cual no significa que las estacas se obtengan de un mismo ejemplar sino que deberían extraerse de numerosos especímenes, preferentemente de la zona circundante en la cual se va a intervenir con el objeto de lograr fenotipos adaptados al ambiente y asegurar variabilidad genética.

Figura 30: Muro Krainer, operarios. Fuente: Sánchez et al. (2013)

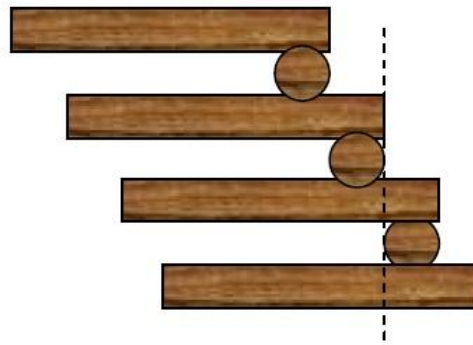
El frente no debe ser vertical, sino inclinado a favor de la pendiente, a medida que se levanta el entramado, los troncos paralelos a la pendiente se retrasan alineando su lado exterior con el lado interior del tronco inferior (Figura 31).

Figura 31: Muro Krainer, alineación de los planos. Fuente: Aquanea.

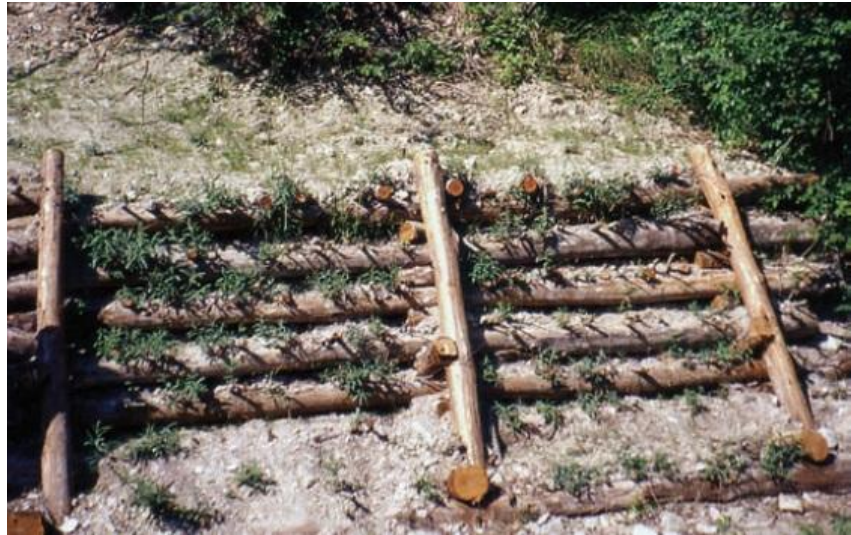
- **Entramado de madera tipo Roma**, es similar al muro Krainer pero a diferencia de éste, es a una sola pared, sólo se colocan hileras de troncos paralelos al talud en el frente, como se observa en la Figura 32. En la Figura 33 se observa el entramado finalizado.

Figura 33: Entramado tipo Roma, finalizado. Fuente: Zeh, 2007

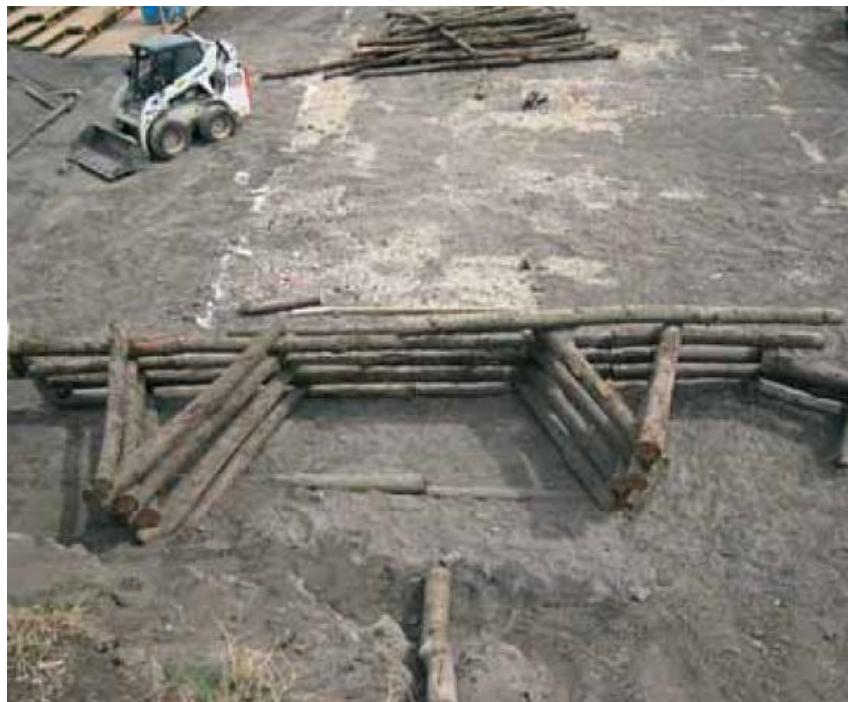
- **Tipo latino**, también es a una sola pared, pero los troncos en lugar de ir perpendiculares al talud se ubican formando triángulos (Figura 34).

Figura 34: Entramado tipo Latino, ubicación de los troncos. Fuente: Cornellini, 2007.

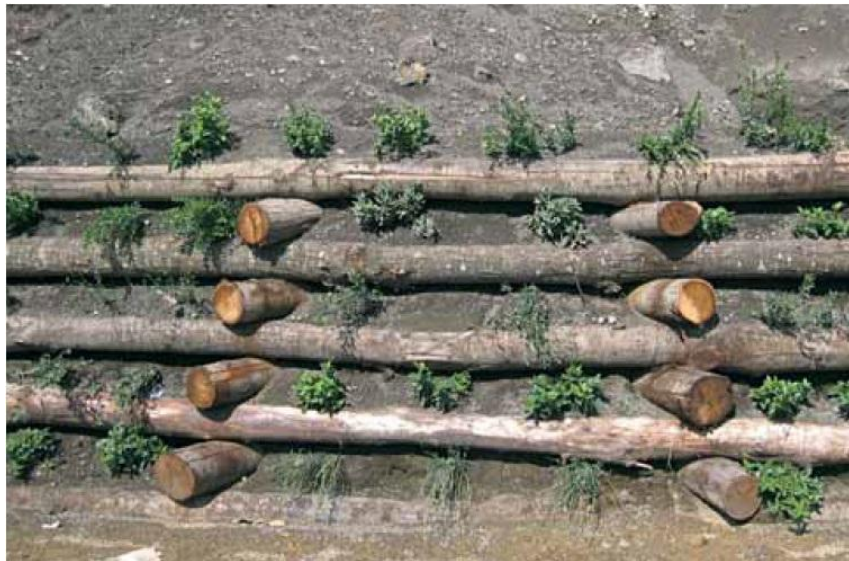
La altura del entramado es de cuatro metros, pero éste puede extenderse, siempre en múltiplos de cuatro (Figura 35)

Figura 35: Entramado tipo Latino, terminado. Fuente: Cornelini, 2007.

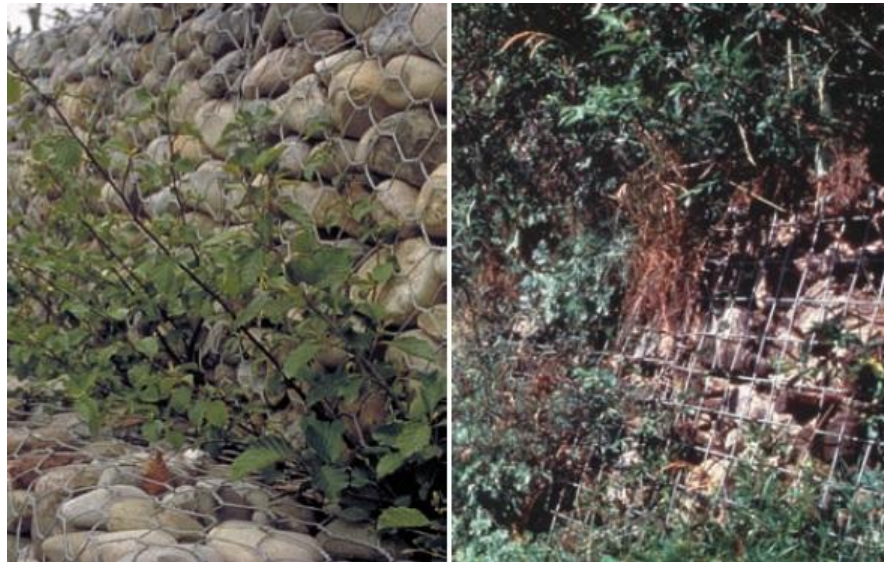
Figura 37: Gaviones revegetados. Fuente: Zeh, 2007.

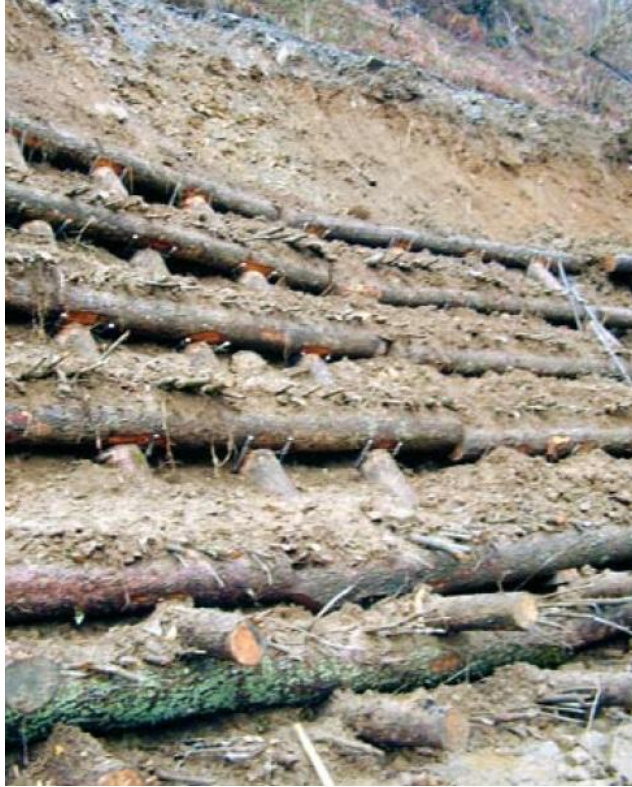
Figura 38: Muro Krainer terminado. Fuente: Sangalli&Lizarralde, 2005.

La obra se realizó en diez días, dos días para el movimiento de tierras y preparación del material, siete días para la construcción de las estructuras y un día para el remate de la obra. En la Figura 38 se puede ver cómo quedó terminado el muro Krainer y en la Figura 39, cómo se ve luego de que comenzaron a crecer las plantas.

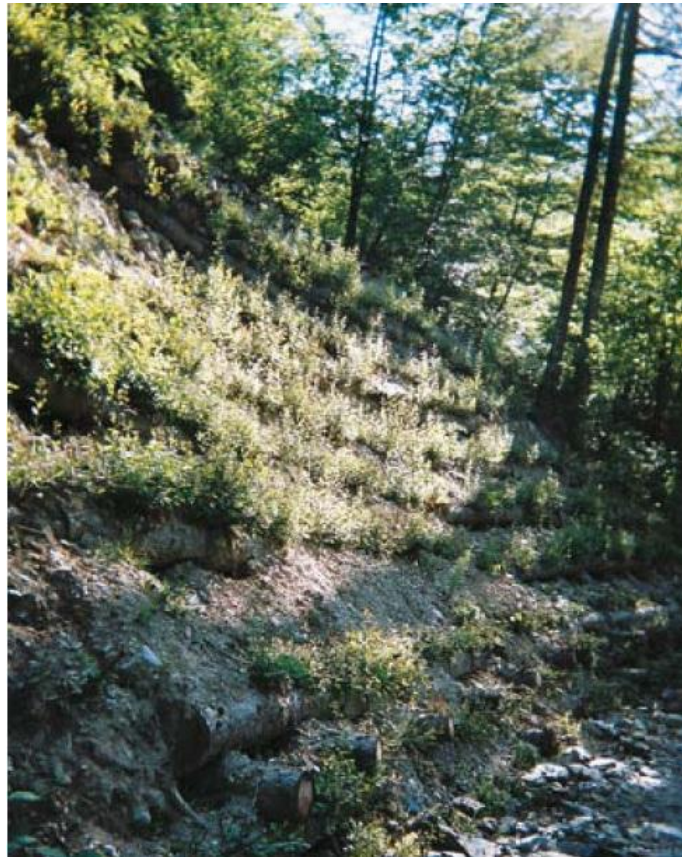
Figura 39: Muro Krainer con vegetación desarrollada. Fuente: Sangalli&Lizarralde, 2005.

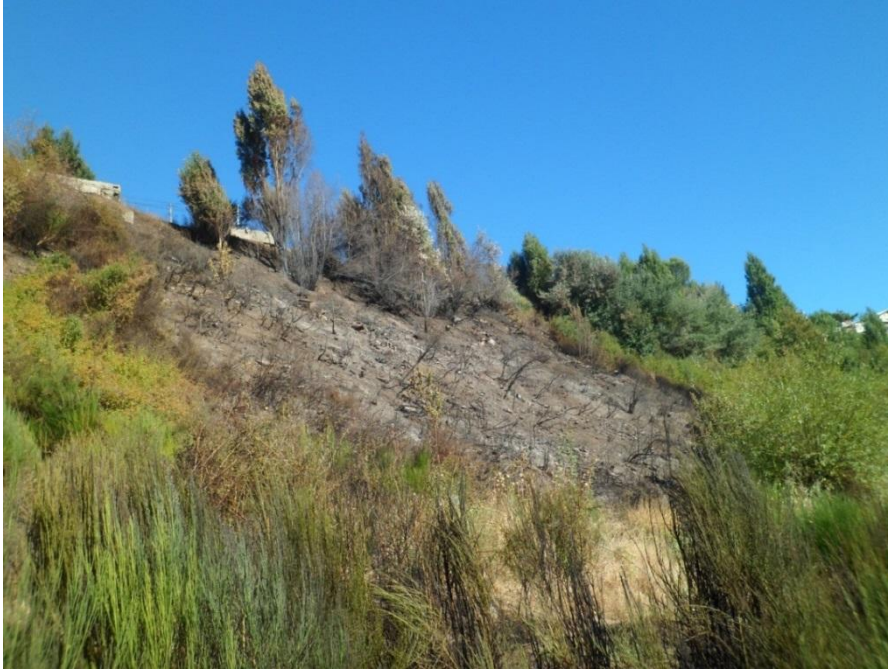
Figura 41: Barda del Ñireco luego del incendio del 4 de marzo de 2016, visto desde las viviendas ubicadas en la base de la barda. Fuente: imagen propia.

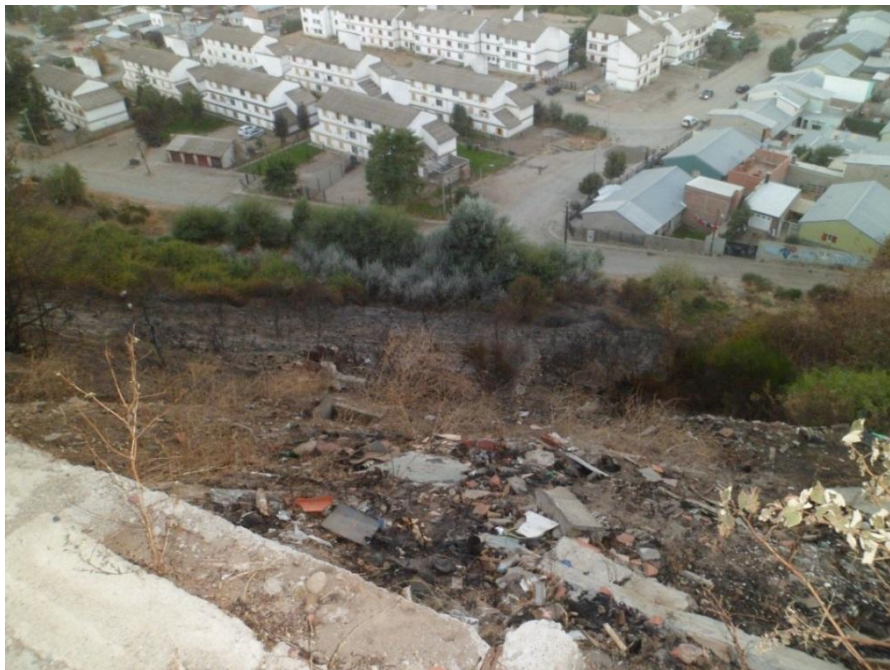
Figura 42: Barda del Ñireco luego del incendio del 4 de marzo de 2016, visto desde la parte superior. Fuente: imagen propia.

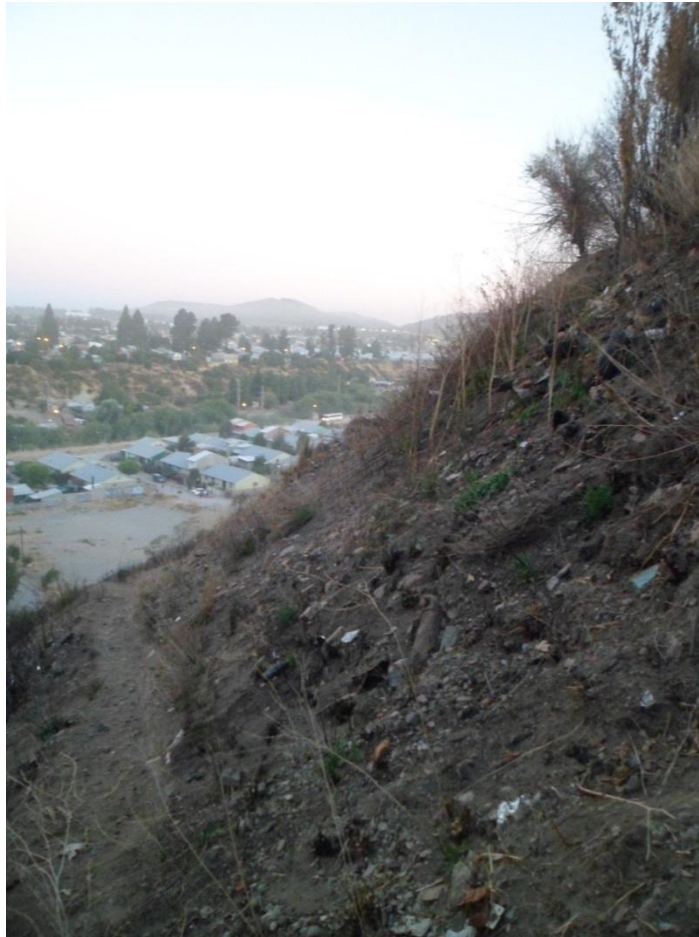
Figura 43: Camino generado por los vecinos, en la Barda del Ñireco. Fuente: imagen propia.
