ESPECIES NATIVAS PARA LA ESTABILIZACIÓN Y RESTAURACIÓN DE TALUDES URBANOS

San Carlos de Bariloche y alrededores

Trabajo Final Integrador

Requisito para optar al título de Ingeniero Ambiental

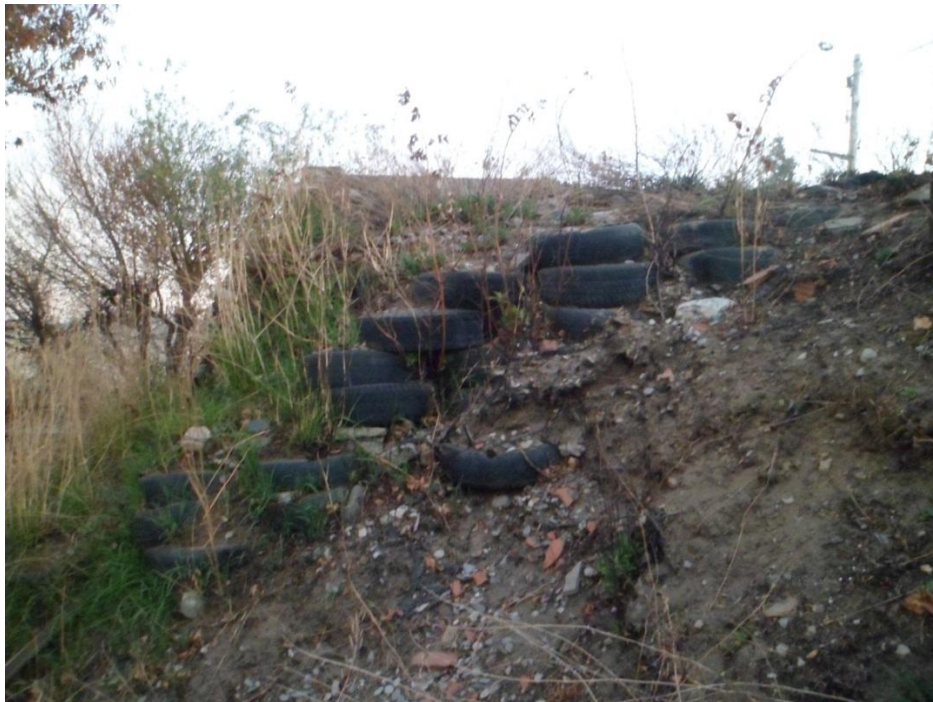
Figura 44: Neumáticos estabilizando una casa. Fuente: imagen propia.

En la barda del Ñireco hay antecedentes que se han mencionado en este trabajo. A raíz de los deslizamientos de 2004, el gobierno municipal debió relocalizar a los vecinos del barrio San Cayetanito y Lera que se vieron directamente afectados, en un momento llegaron a pagar 50 alquileres para estas familias, finalmente se construyó un nuevo barrio, 270 Viviendas, de las cuales 220 fueron destinadas para dichos vecinos (Lorena, com. pers.). A la altura de la Escuela N° 201, todavía quedan algunos cimientos de las viviendas que demolieron, y a pesar de que la justicia prohibió el establecimiento de viviendas en esa zona todavía hay personas allí, familias que no tienen otro lugar a donde ir. La barda sigue en las mismas condiciones, no se han realizado obras para su estabilización y restauración, por lo que si ocurriera otro deslizamiento sucedería lo mismo que en ocasiones anteriores, se perderían viviendas y en el peor de los casos, vidas. Este verano se han producido incendios intencionales en la barda, el más grande hasta ahora ocurrió el viernes 4 de marzo de 2016 alrededor de las 22 hs, se quemó una hectárea, dejando el suelo desprotegido (Figura 41 y Figura 42). En una salida de campo se observó cómo los vecinos abren caminos para bajar por la barda (Figura 43), en los cimientos que quedaron de las casas antiguas se observó cómo la gente se las ingeniaba para mantener las viviendas en pie, en este caso, pusieron neumáticos de auto para que no se derrumbara (Figura 44).

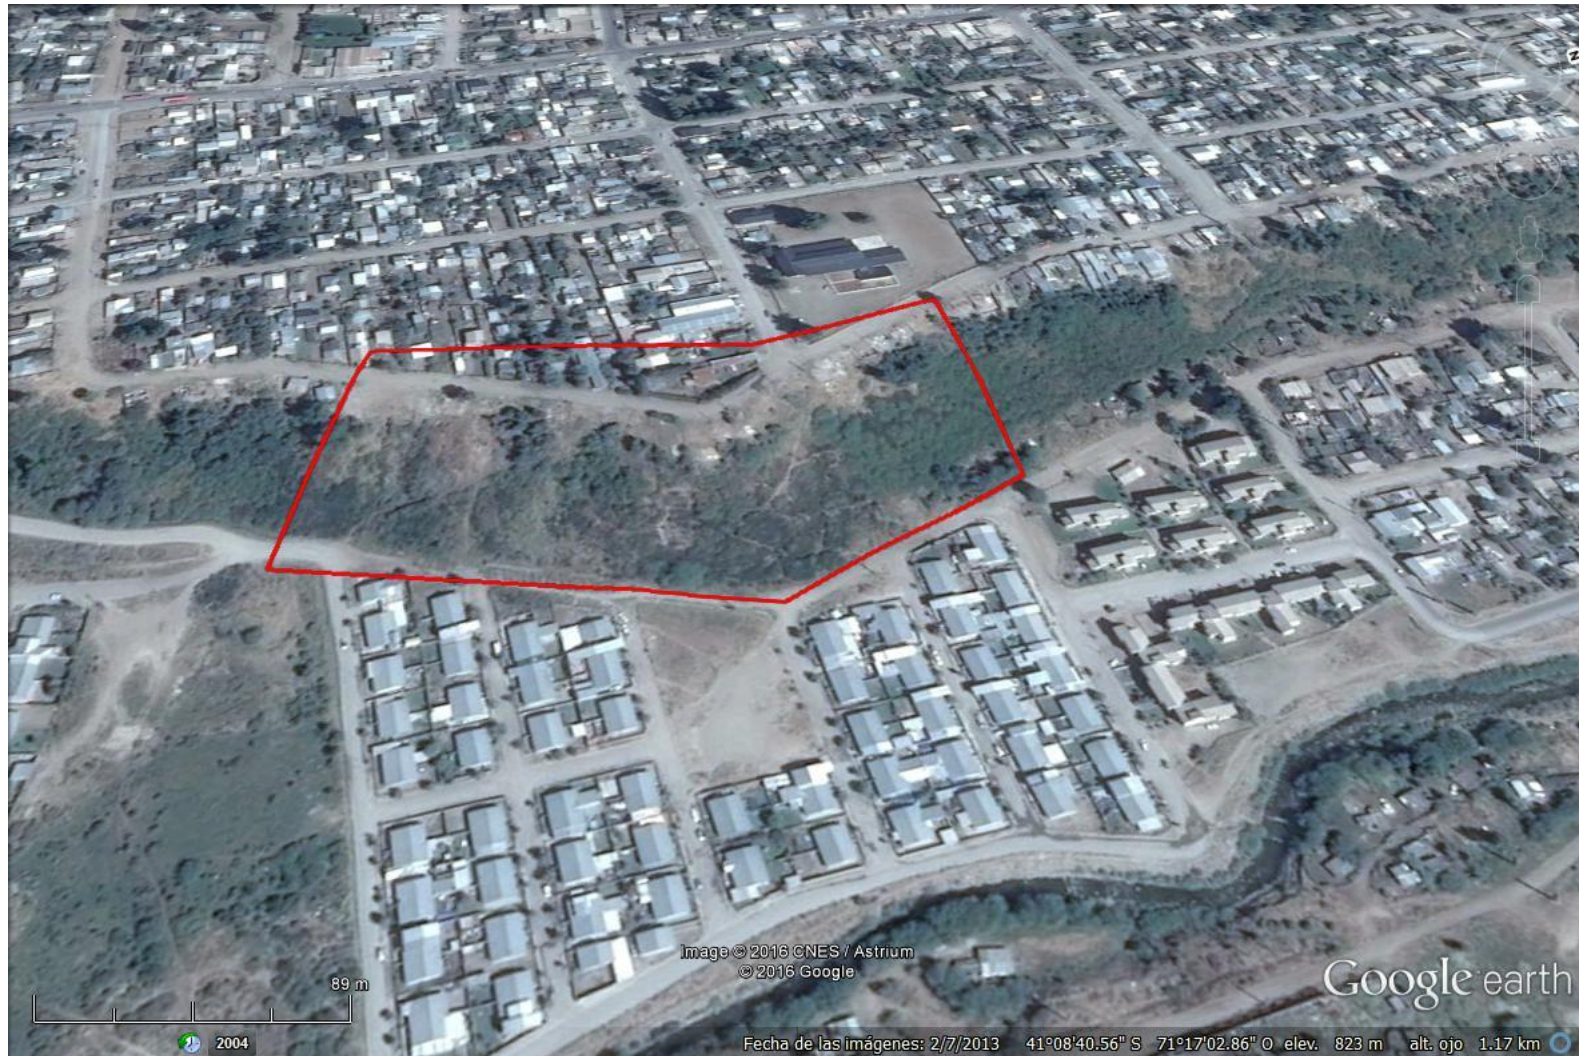
Figura 80: Talud B_03, luego del incendio. Fuente: Google Earth

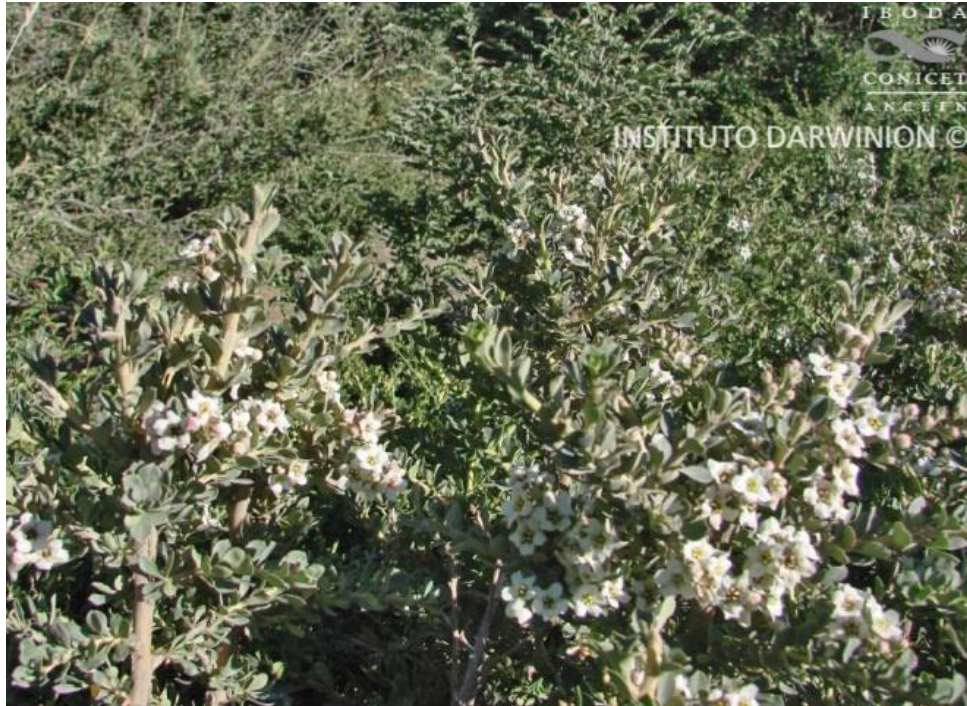
Figura 27: *Escallonia virgata*, aspecto general. Fuente: Instituto de Botánica Darwinion

También conocida como Mata negra, Meki o Chapel. Es un arbusto ramoso de hasta 2 m de altura (Anexo II, Figura 27). Las ramas nuevas son rojizas (Anexo II, Figura 28), las hojas se disponen de manera alterna, son simples, coriáceas, ovobadas a lanceoladas y con un ápice agudo. Flores de hasta 10 mm de diámetro, de color blanco y perfumadas, agrupadas en racimos en los extremos de las ramas (Anexo II, Figura 29). El fruto es una cápsula con numerosas semillas (Bisheimer, 2012). Crece hasta los 3.000 m s.n.m. (Instituto de Botánica Darwinion). Se encuentra especialmente en suelos muy húmedos y hasta anegadizos

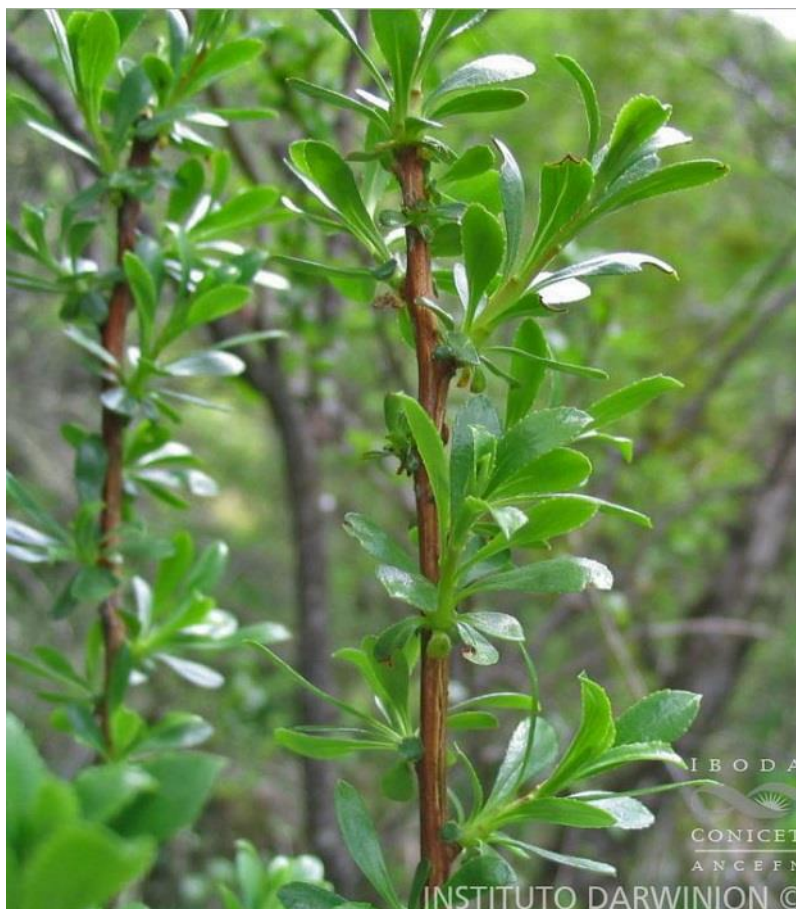
Figura 28: *Escallonia virgata*, detalle de las ramas. Fuente: Instituto de Botánica Darwinion

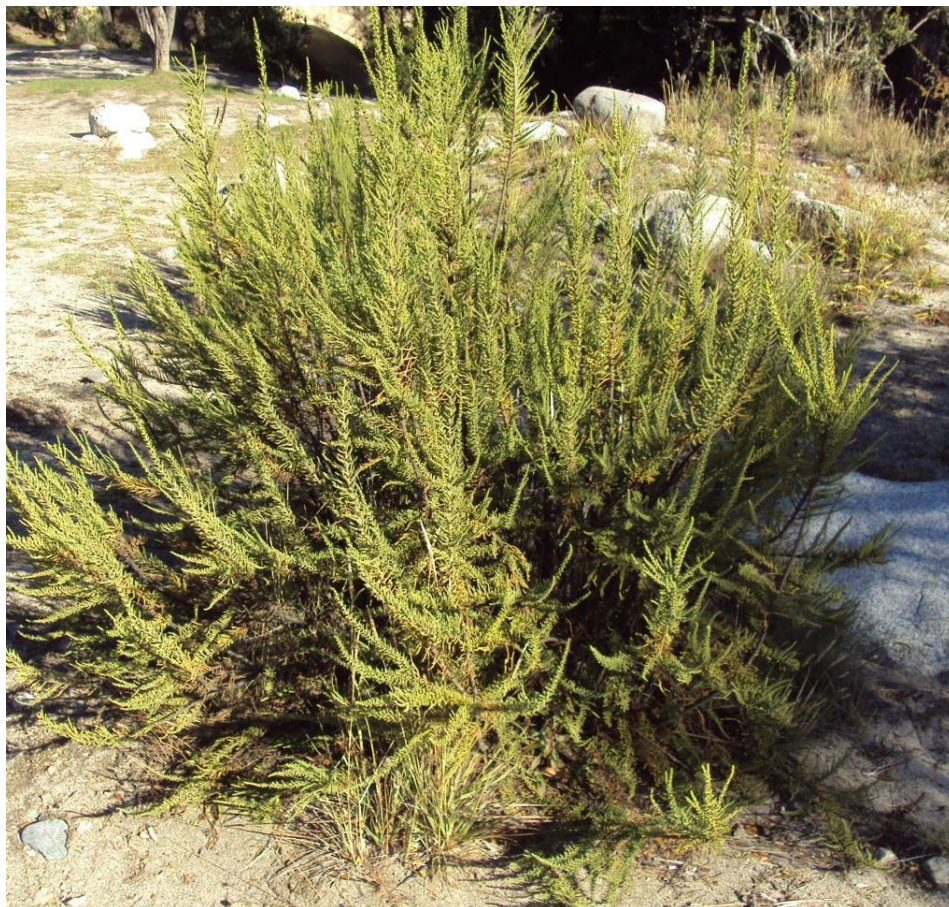
Figura 30: *Fabiana imbricata*, aspecto general. Fuente: G. Calabrese

También conocido como Palo piche. Es un arbusto aromático, de 1-1,50 m de alto, muy ramificado (Anexo II, Figura 30), con ramas ascendentes, hojas escuamiformes muy imbricadas (Anexo II, Figura 31). Flores tubulosas, blanquecinas, sésiles, en la extremidad de las ramitas. Fruto cápsula tetraavalvar con muchas semillas pequeñas. Crece en la zona de transición estepa bosque (Dimitri, 1977).

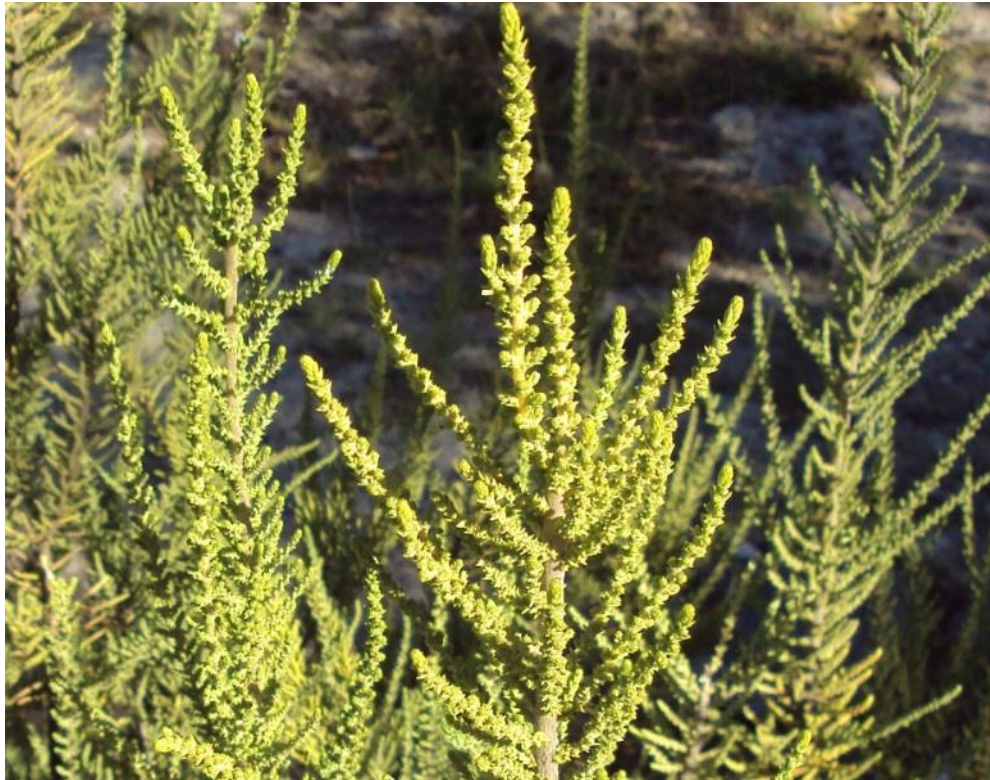
Figura 31: *Fabiana imbricata*, detalle de las ramas. Fuente: G. Calabrese

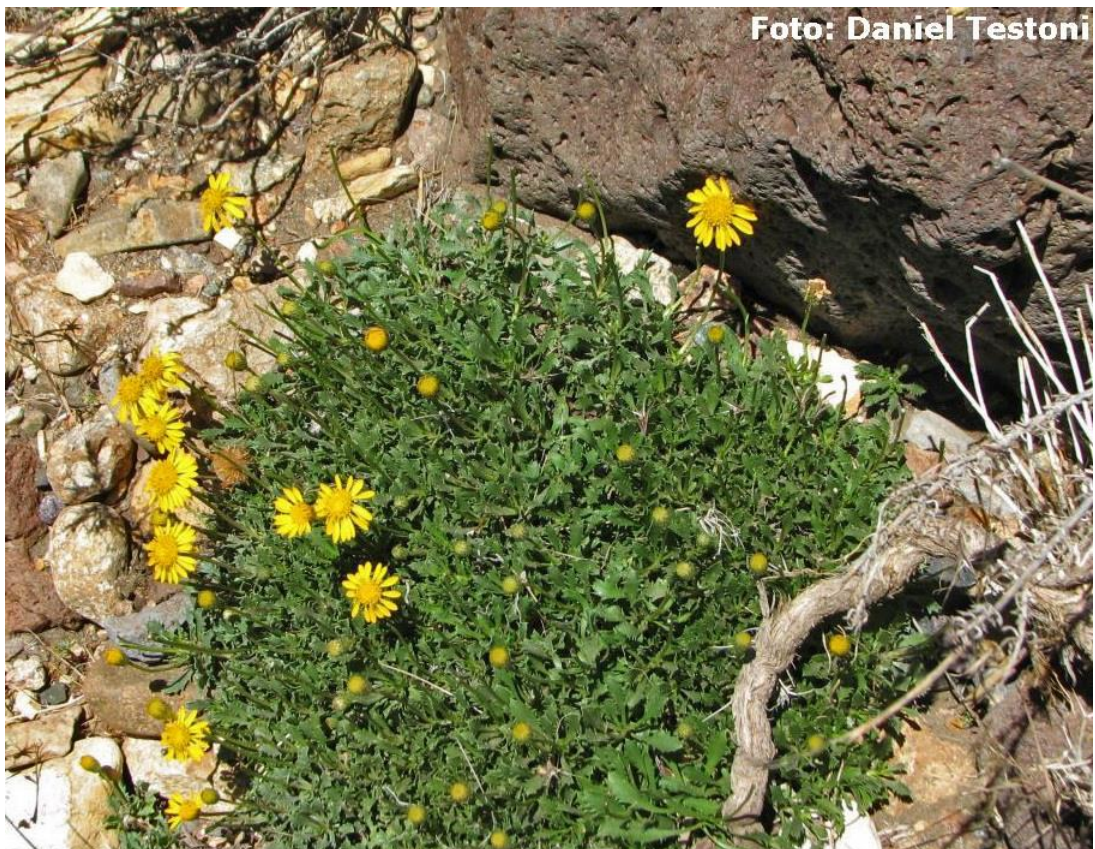
Figura 32: *Haplopappus glutinosus*, aspecto general. Fuente: Instituto de Botánica Darwinion

Se destaca entre las rocas por su forma hemisférica (Anexo II, Figura 32, Figura 33) y los capítulos amarillos intensos en el extremo de largas ramitas carentes de hojas (Anexo II, Figura 34). Hojas alternas en entrenudos cortos, oblanceoladas, largamente atenuadas en la base, profundamente aserradas (Anexo II, Figura 35). Fruto aquenio con papus blanco.

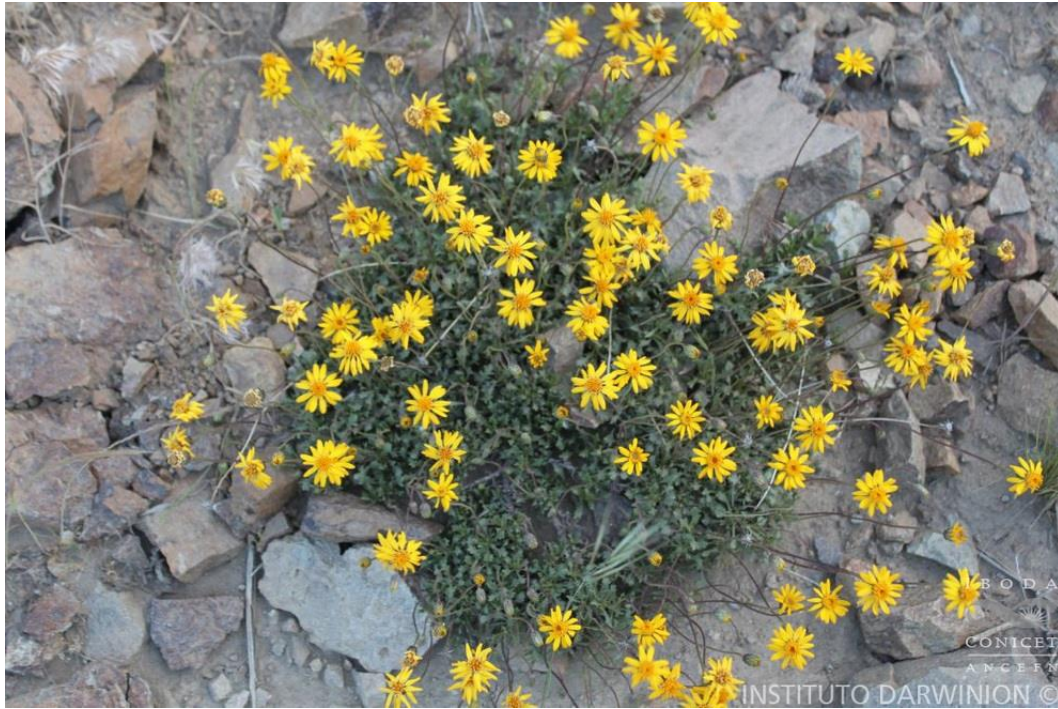
Figura 33: *Haplopappus glutinosus*, aspecto general con flores. Fuente: Instituto de Botánica Darwinion

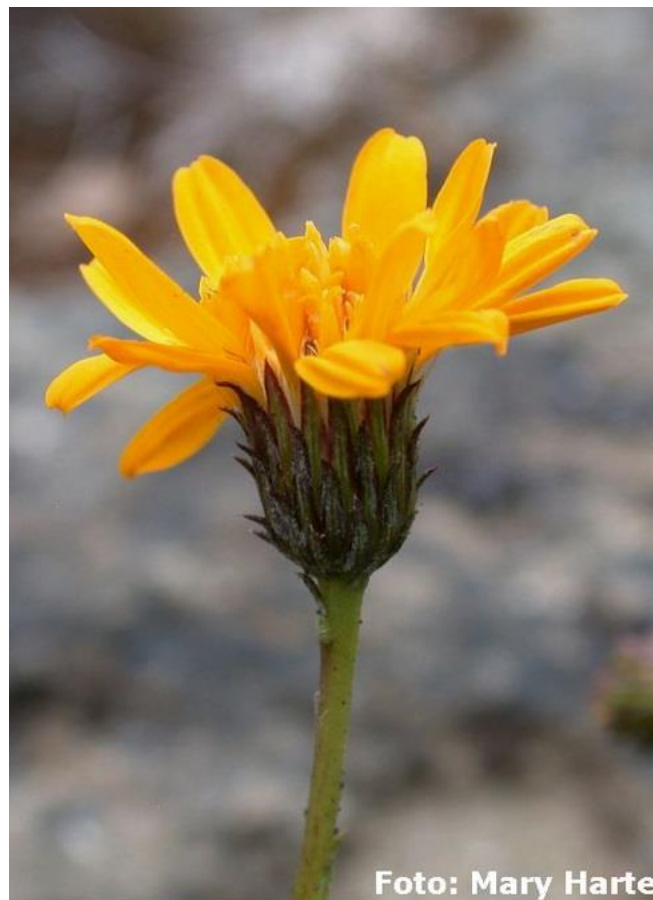
Figura 34: *Haplopappus glutinosus*, detalle de los capítulos. Fuente: Instituto de Botánica Darwinion

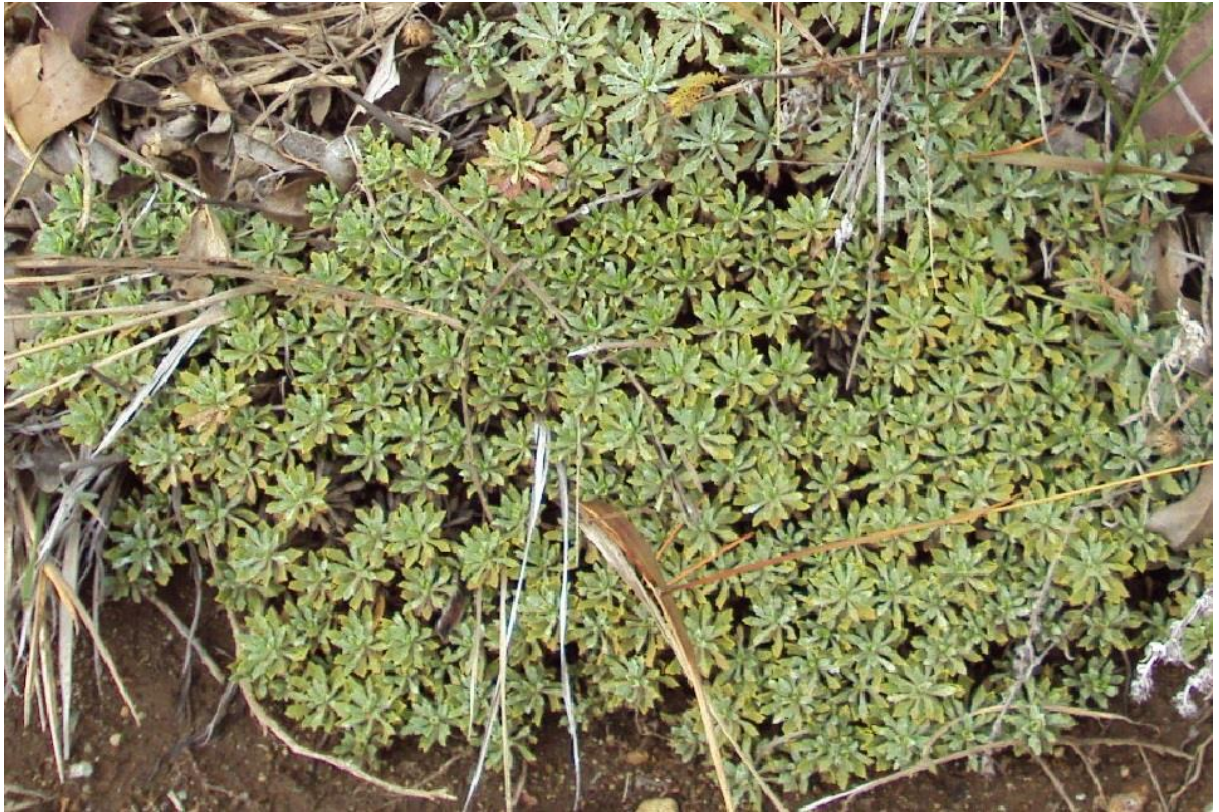
Figura 35: *Haplopappus glutinosus*, detalle de las hojas. Fuente: G. Calabrese

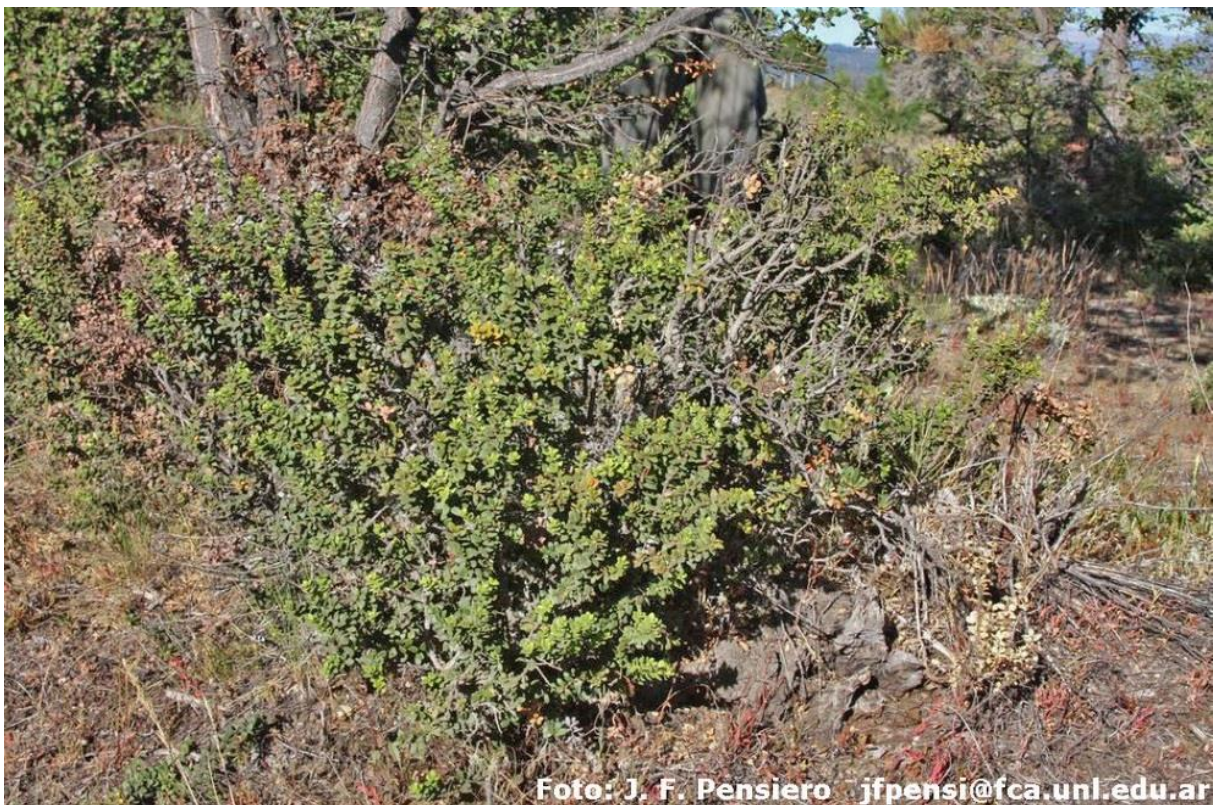
Figura 36: *Maytenus chubutensis*, aspecto general. Fuente: Instituto de Botánica Darwinion

También conocido como maitén del Chubut o chaurilla. Es un arbusto muy ramificado con las ramitas tomentosas (Dimitri, 1977) de hasta 80 cm de altura (Anexo II, Figura 36, Figura 37, Figura 38). Hojas coriáceas, ovadas o suborbiculares, de borde entero. Flores unisexuales. Fruto cápsula (Dimitri, 1977). Resiste temperaturas bajas (-8°C), puede tolerar estar cubierta por nieve durante un par de semanas al año (Chileflora). Crece hasta los 2.300 m s.n.m. (Instituto de Botánica Darwinion).

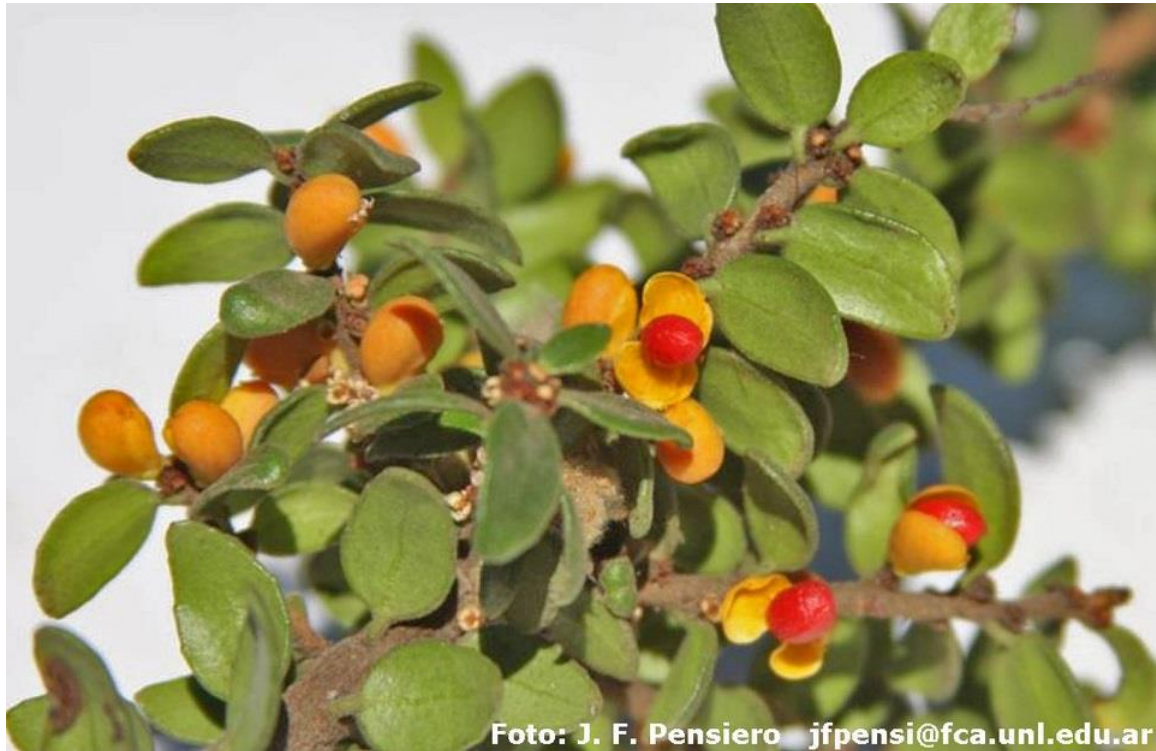
Figura 37: *Maytenus chubutensis*, ramas y frutos. Fuente: Instituto de Botánica Darwinion

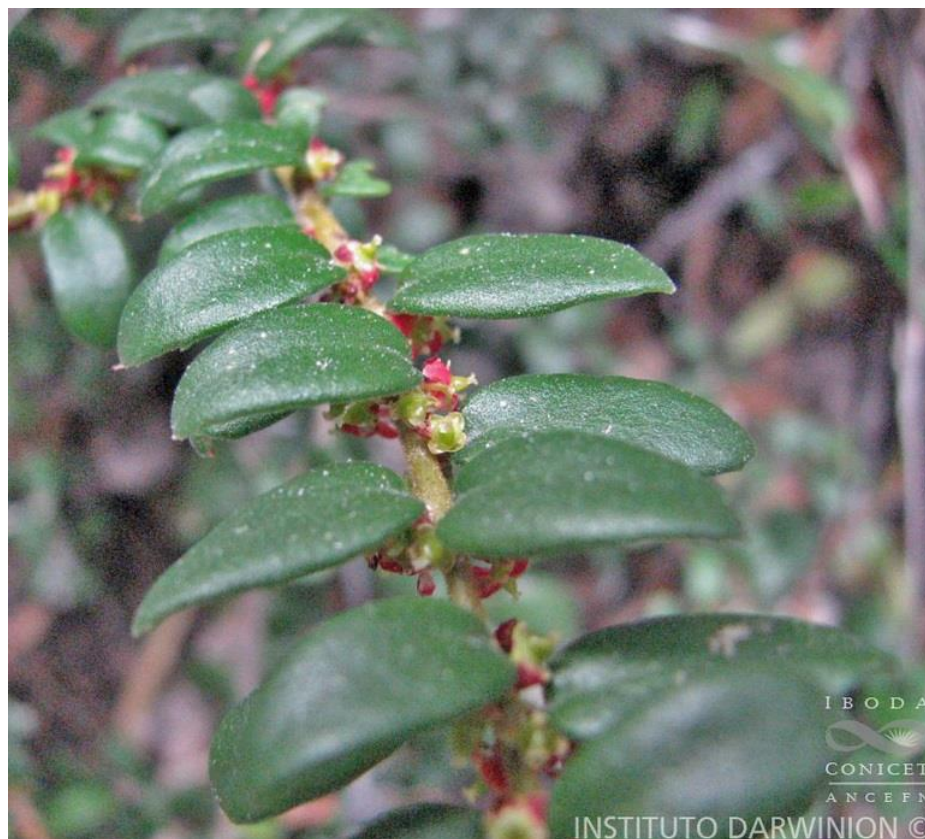
Figura 38: *Maytenus chubutensis*, detalle de las hojas. Fuente: Instituto de Botánica Darwinion
