Vulnerabilidad socio-ambiental de la Barda del Ñireco, San Carlos de Bariloche, Argentina.

González Velásquez, Paula V.¹ & Calabrese, Graciela M.¹

¹Universidad Nacional de Río Negro. Instituto de Investigaciones en Recursos Naturales, Agroecología y Desarrollo Rural - CONICET
pvgvelasquez@unrn.edu.ar

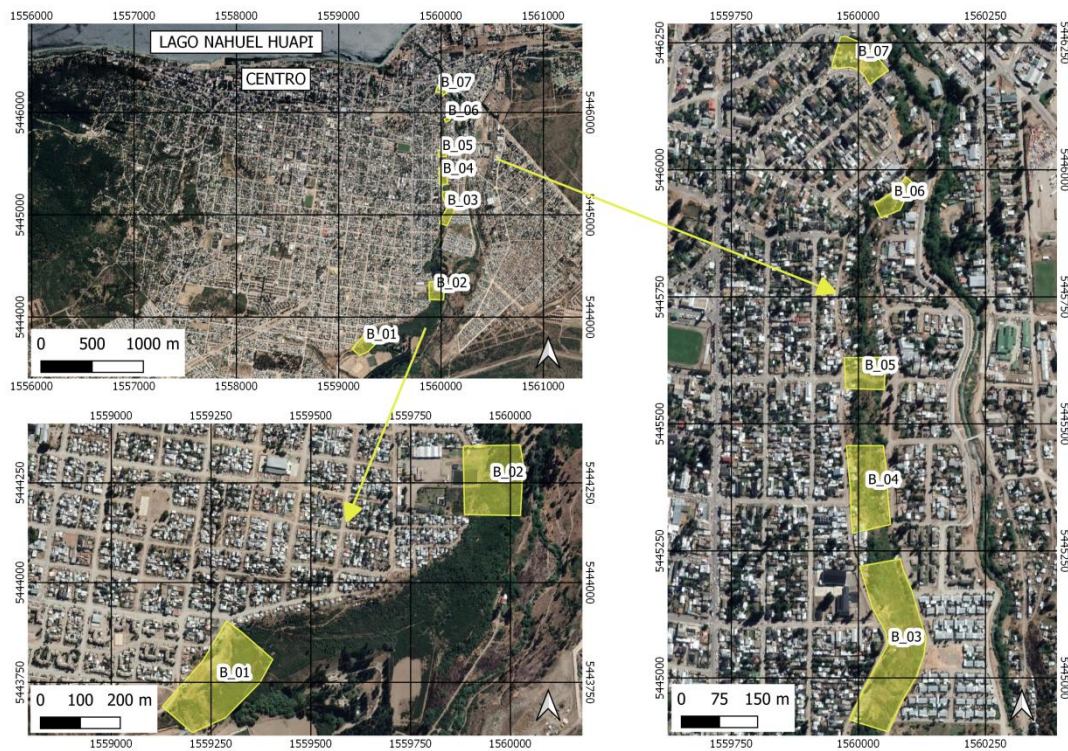
Figura 1: Ubicación de los taludes en el ejido municipal.

El área de estudio se encuentra al sureste de la ciudad de San Carlos de Bariloche, tiene una longitud aproximada de 3,5 km. Se relevaron 7 taludes, que fueron seleccionados por el riesgo que representan para la población, dada su falta de vegetación y/o cercanía a viviendas (Figura 1).
